Restauration de la continuité écologique sur le Barailler

Réseau hydrographique Eyraud / Barailler

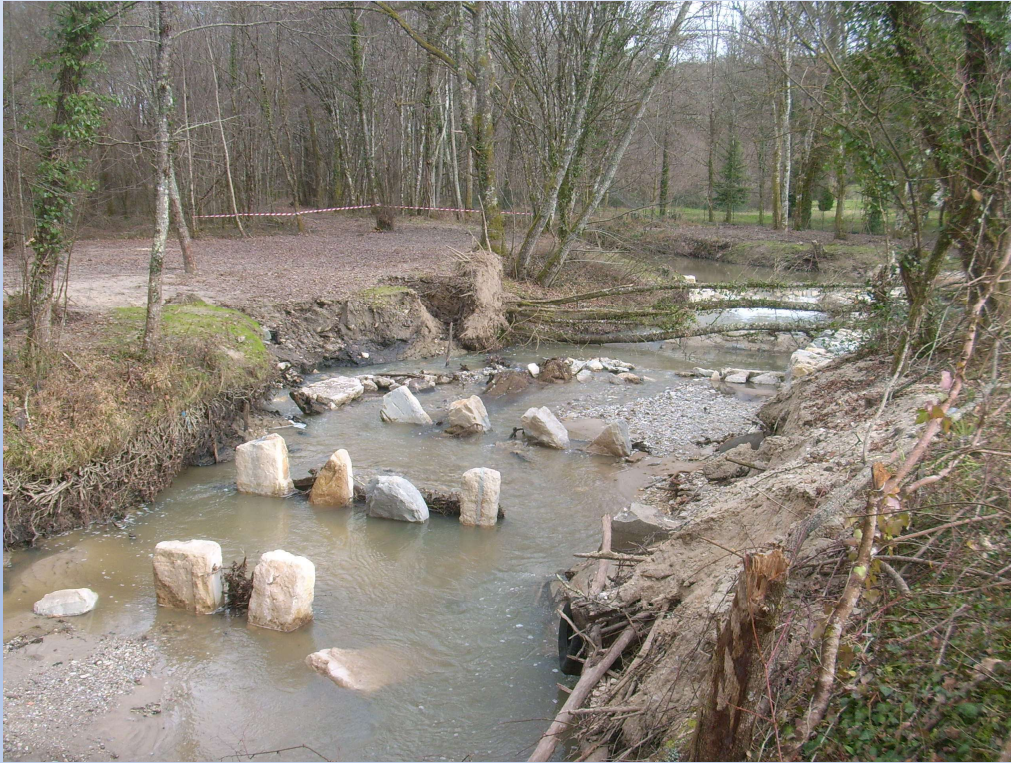
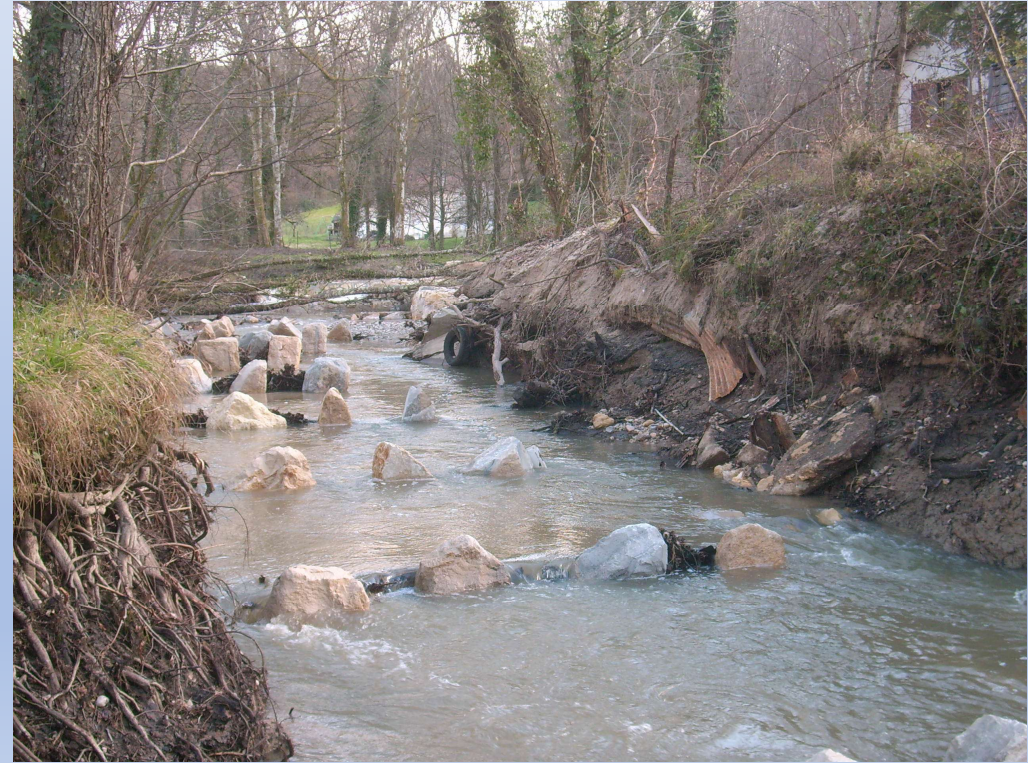
Crue de janvier 2015 - 1 mois après la réception des travaux

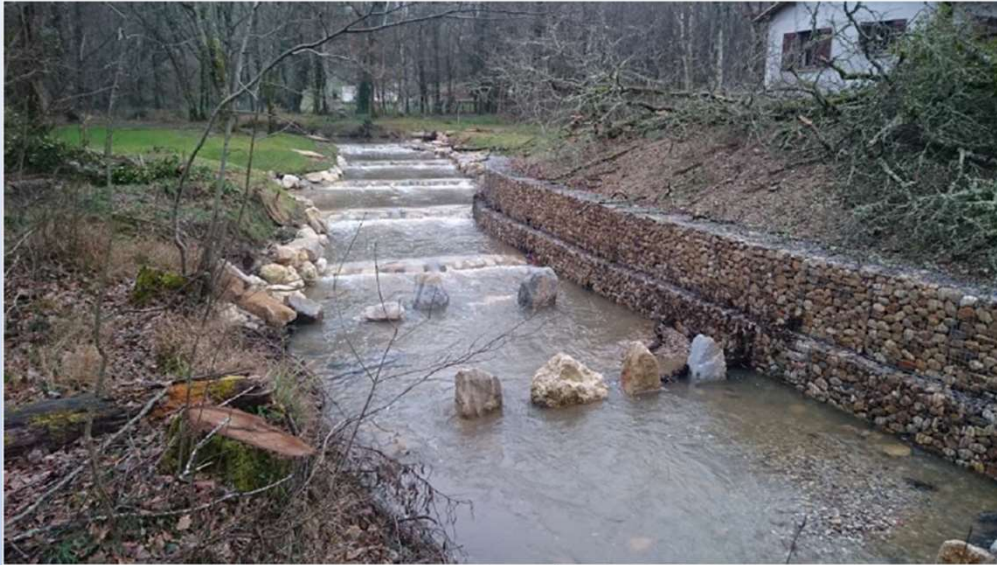
Seuils de Chadeau et protection en rive gauche – photo janvier 2016 post crue
