# LE SUIVI DES MIGRATIONS DES ESPECES AMPHIBIOTIQUES ET HOLOBIOTIQUES AU NIVEAU DES STATIONS DE CONTROLE DE TUILIERES ET MAUZAC (DORDOGNE) ET MONFOURAT (DRONNE) EN 2015

## DOSSIERS ATUIL15, AMAUZ15 ET AMONF15

**Mai 2016**

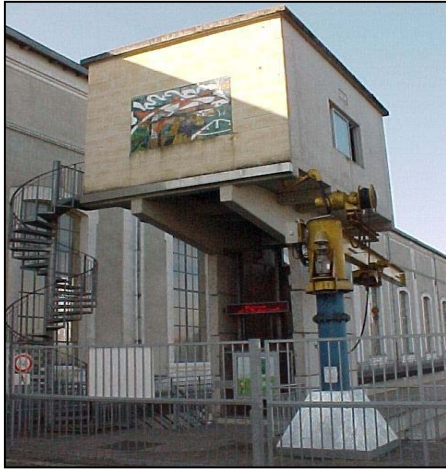
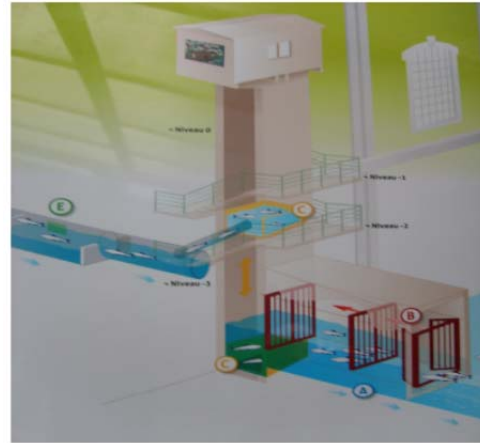
**Photo 2 : Vue et schéma de l'ascenseur à poissons de Tuilières (Source EDF)**

Les poissons sont ainsi confinés dans la cuve(C), qui s'élève dans une tour de béton (photo 2), et sont déversés par une goulotte dans une passe à bassins (E).

Le principe de l'ascenseur consiste à capturer les poissons au pied d'un obstacle dans une cuve contenant une quantité d'eau appropriée à leur nombre puis à remonter cette cuve et à la déverser en amont. Cet ascenseur se compose d'une partie basse assurant l'attraction, la capture et la stabulation des poissons et d'une partie intermédiaire de 18 m de haut (la tour) supportant le dispositif de relevage de la cuve de 3 m<sup>3</sup>.

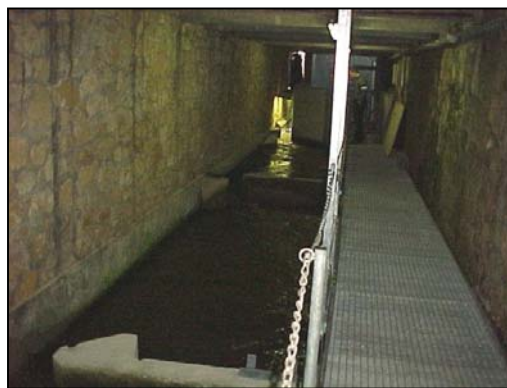
**Photo 3 : Vue d'un bassin de la passe à poissons de transfert de Tuilières**

Cette passe souterraine à bassins successifs (Photo 3) comprend 9 bassins aménagés dans une ancienne galerie de décharge. Les 3 bassins situés à l'aval sont de section circulaire (diamètre voisin de 3 m) avec une longueur d'environ 7.80 m et les 6 bassins suivants ont une longueur de 5.80 m pour une largeur de 3 m. La chute entre les bassins est de 30 cm environ (permettant de rattraper les 2 mètres de dénivelé entre le point de déversement des poissons à l'aval et le niveau de la retenue amont de l'usine). Le débit de la passe est voisin de 0.6 m<sup>3</sup>/s et s'évacue à l'extrémité aval par une vanne, une grille retenant les poissons.

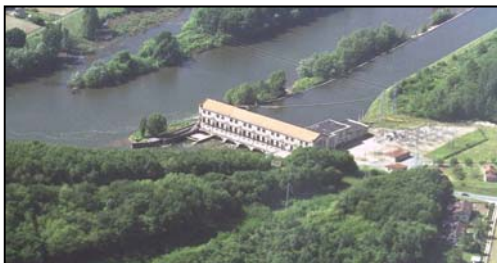
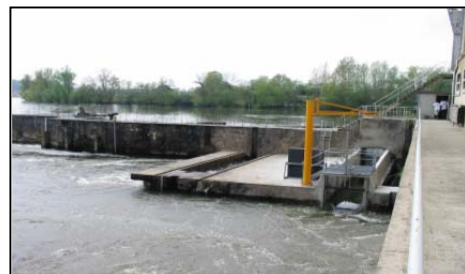
**Photo 4 : Vue aérienne de l'usine de Mauzac (source EDF) et de la nouvelle entrée du dispositif de franchissement (source Migado)**

Une deuxième entrée de la passe à bassins a été aménagée. Elle est placée dans le bajoyer du groupe G6 côté G5. Elle a une largeur de 1.6 m et est équipée d'une vanne asservie au niveau aval afin d'assurer une chute de l'ordre de 25 cm. Elle mobilise des débits pouvant dépasser 1 m<sup>3</sup>/s et est fonctionnelle pour des gammes de débits de l'ordre de 70 m<sup>3</sup>/s - 350 m<sup>3</sup>/s.

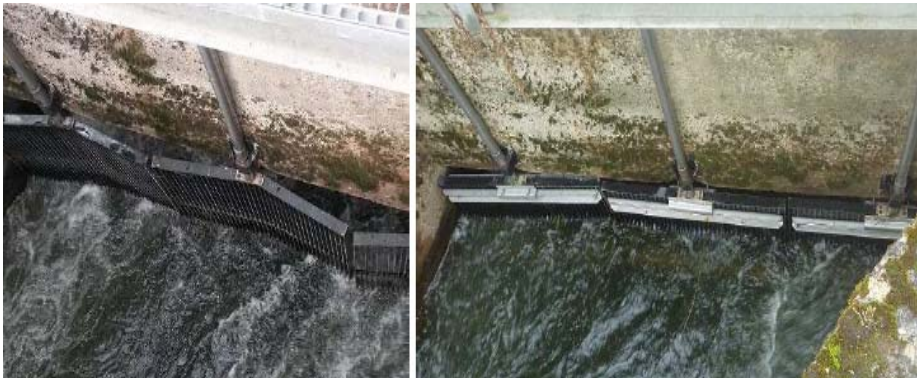
La passe à bassin de l'usine de Mauzac a été remise en service le 10 février 2015 après un entretien annuel classique. Le principal problème rencontré lors du fonctionnement de cette passe a été la limitation du débit d'attrait pour ne pas colmater les grilles pivotantes situées au niveau de l'injection de ce débit dans la passe. En effet, une avarie a été détectée sur ces dernières, empêchant toutes manipulations simples pour effectuer leur nettoyage. Ainsi, à partir du 29 avril, la vanne de tête du débit d'attrait a été consignée à 30 % d'ouverture contre les 50 % préconisées pour un fonctionnement optimal. Une consolidation des grilles a été effectuée fin août et le changement total des grilles est prévu lors des opérations de maintenance de fin d'année.

**Figure 2 : Photos des grilles pivotantes de Mauzac détériorées (à gauche) et réparées provisoirement (à droite), (Photos MIGADO, ECOGEA)**

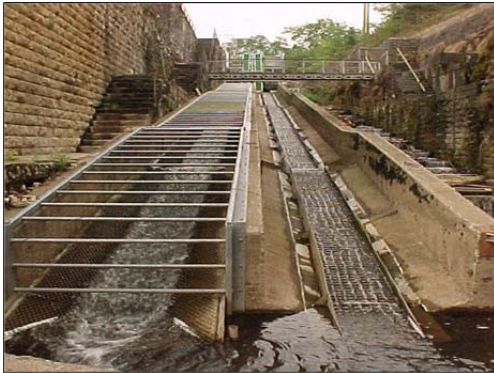
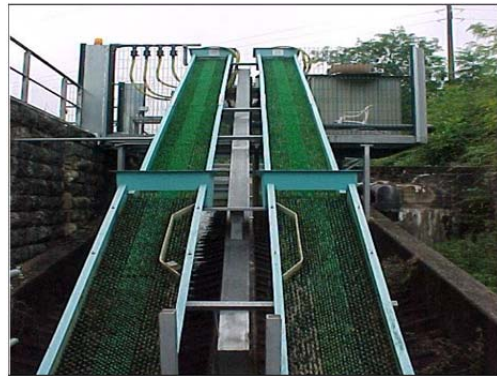
**Figures 11 et 12 : Partie aval et amont de la passe à anguilles**

En amont de ces deux passes, un dispositif de comptage est assuré par un compteur automatique à anguilles développé par la société ELF Electroniques. Il a été testé entre 1998 et 2001 sur le site de Tuilières afin de le fiabiliser aux comptages des anguilles. Le compteur à anguilles est basé sur le principe de mesure de la résistivité de l'eau entre deux électrodes. Lorsqu'une anguille passe entre les électrodes, elle induit un signal électrique qui lui est propre, différent de celui mesuré sans passage (résistance de l'eau). De cette différence, il est possible de déduire la résistance du poisson, proportionnelle à sa taille (figure 9 à 12).

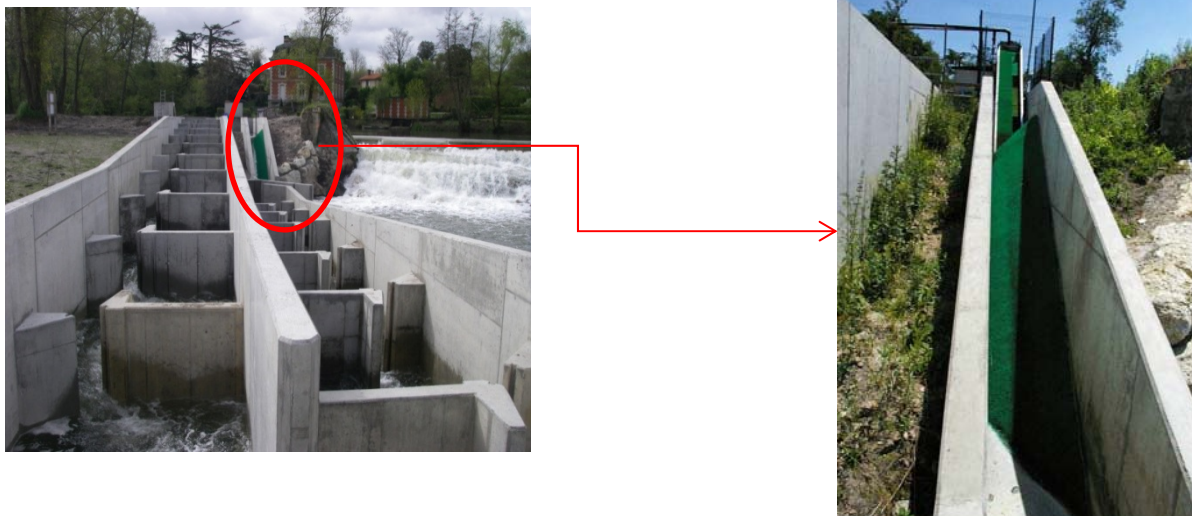
**Photo 7 : Passes à poissons de Monfourat (passe à bassins et rampe à anguilles)**

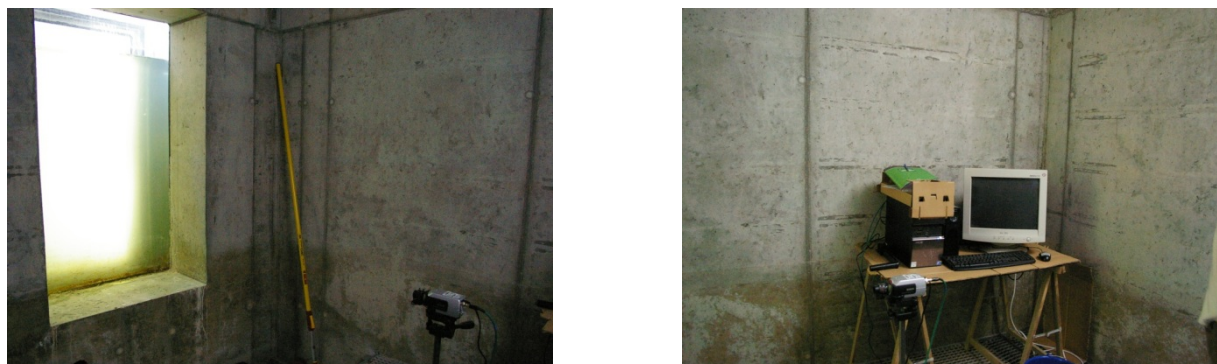
Un local vidéo situé au niveau du dernier bassin amont de la passe et équipé d'une baie vitrée permet d'installer le matériel d'analyse d'images classiquement utilisé par MIGADO sur le bassin Garonne-Dordogne ([Cf. § 1.3.2](#)).

**Photo 8 : Vitre de contrôle de Monfourat et ordinateur d'analyse d'images**
