# Etude des rythmes de migration au niveau de la station de contrôle de Golfech et de la reproduction de la grande alose sur la Garonne en aval de Golfech

Année 2017

**M I G A D O**

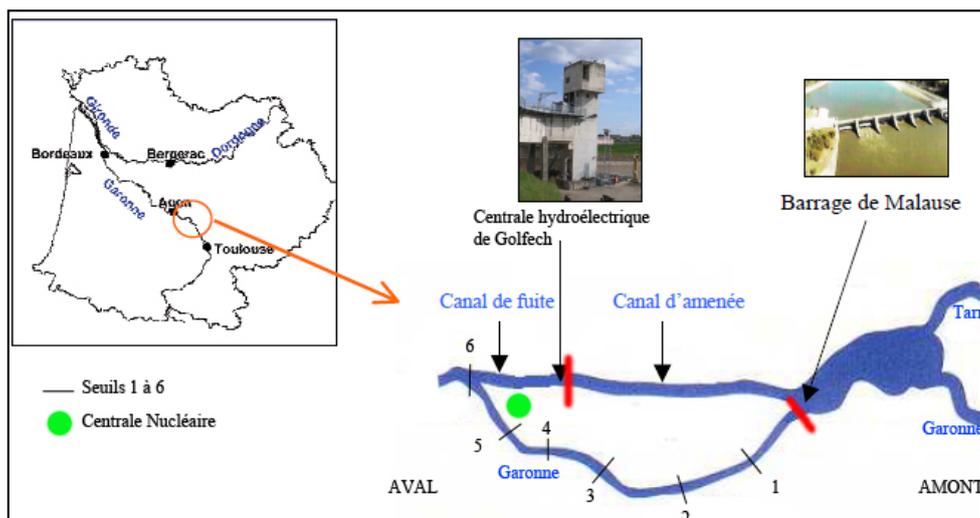
Figure 1 : Site de l'usine hydroélectrique EDF de Golfech

L'aménagement hydroélectrique EDF de Golfech se compose d'un barrage mobile, situé à Malause, court-circuitant une quinzaine de kilomètres de la Garonne (débit réservé entre 10 m<sup>3</sup>/s et 20 m<sup>3</sup>/s suivant la période de l'année) pour alimenter par un canal d'amenée de 10 Km de longueur l'usine équipée de trois groupes bulbes turbinant un débit maximal de 540 m<sup>3</sup>/s. Le débit turbiné est restitué en Garonne par un canal de fuite de 2 Km de longueur (Figure 1).

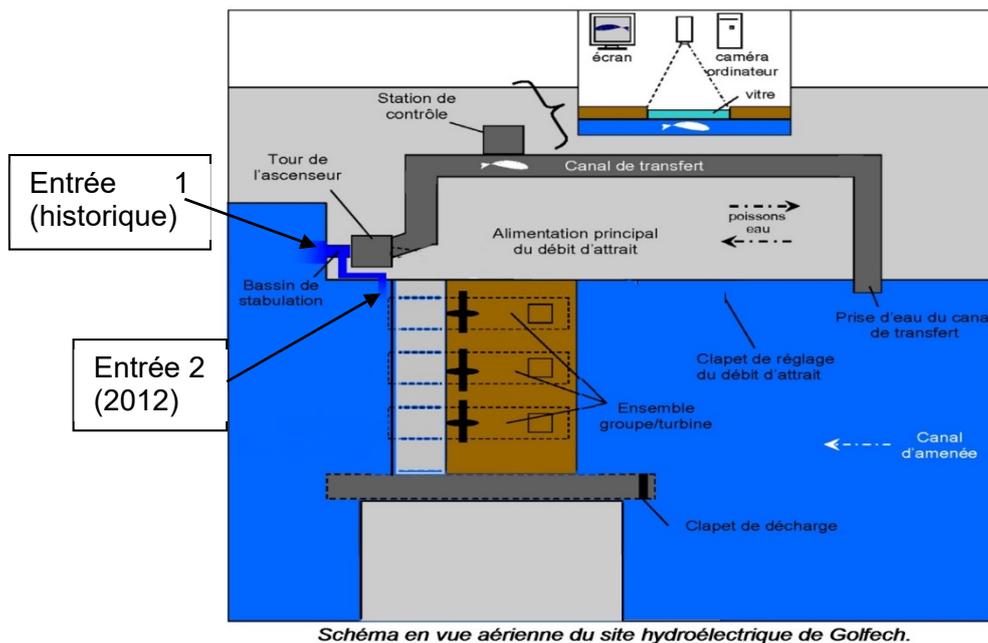
Figure 2 : Schéma en vue aérienne du site hydroélectrique de Golfech et de la station de contrôle

Le principe de l'ascenseur consiste à capturer les poissons au pied d'un obstacle dans une cuve contenant une quantité d'eau appropriée à leur nombre puis à remonter cette cuve et à la déverser en amont. Il se compose d'une partie basse assurant l'attraction, la capture et la stabulation des poissons, d'une partie intermédiaire (la tour) supportant le dispositif de relevage de la cuve de 3.3 m<sup>3</sup> et d'une partie haute (le canal de transfert) assurant le transit des poissons vers le canal d'amenée (figure 2).

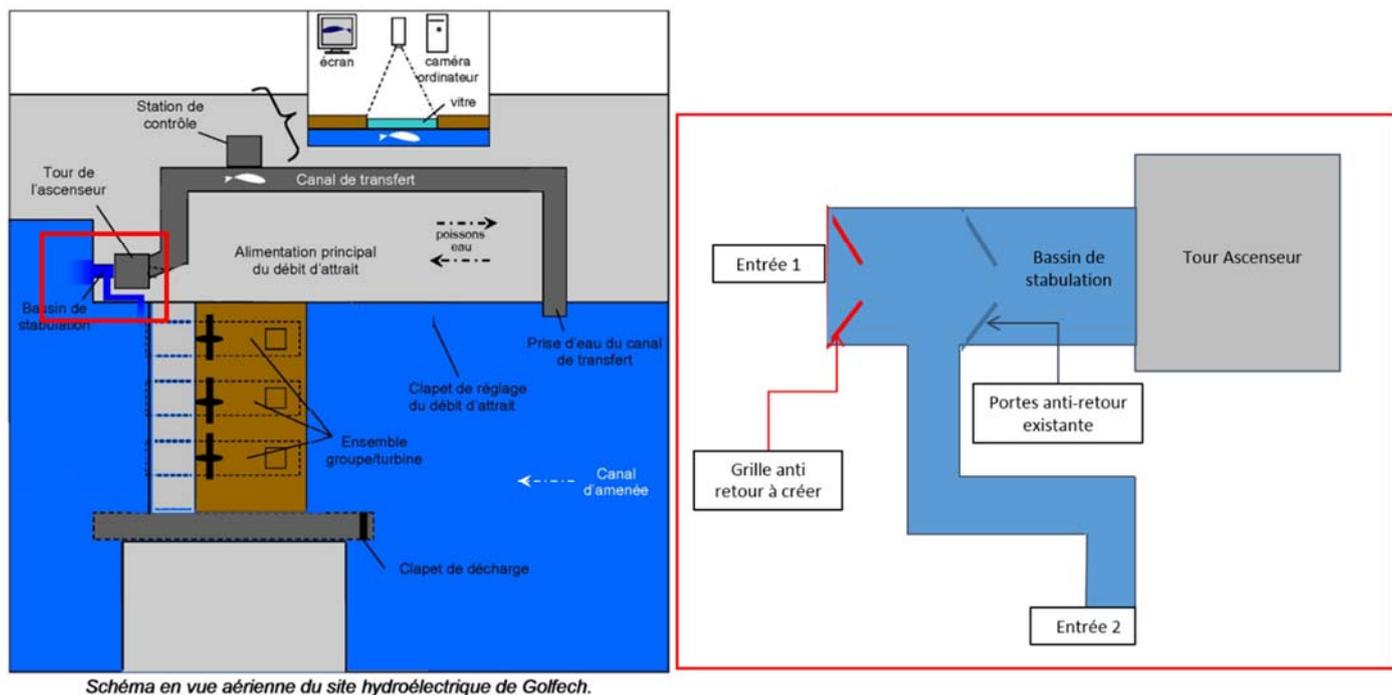
Figure 7 : Schéma de principe d'une grille anti retour au niveau de l'entrée 1 de l'ascenseur à poissons de Golfech

Au-delà de la gestion du débit d’attrait délivré dans les 2 entrées, il serait important de vérifier l’efficacité de la nouvelle entrée (entrée 2). En effet, l’étude de radiopistage menée par EPIDOR entre 2011 et 2014 (Epidor, 2015) avait montré que 1) les aloses qui se présentaient au droit de Golfech étaient plutôt attiré vers la sortie des groupes et par conséquent empruntaient préférentiellement l’entrée 2 mais que ces mêmes individus pouvaient ressortir par l’entrée historique lors de leur passage devant celle-ci. Au regard de ces résultats couplés aux retours d’expérience sur d’autres sites à la configuration similaire (Baigts), il serait intéressant, voire indispensable, de placer un dispositif anti-retour au droit de l’entrée 1 pour limiter la sortie des poissons ayant emprunté l’entrée 2 (schéma figure 7). Si un tel système était mis en place, il serait important d’en vérifier son efficacité indépendamment des résultats escomptés au niveau des passages observés à la vitre de contrôle. Ainsi, il faudrait 1) fiabiliser les antennes TIRIS (technique RFID) qui sont installées au niveau des entrées de l’ascenseur à poissons et qui ne détectent que très partiellement les individus marqués et 2) de marquer des poissons tels que des barbeaux, chevesnes, silures... pour vérifier l’efficacité de cet anti retour.

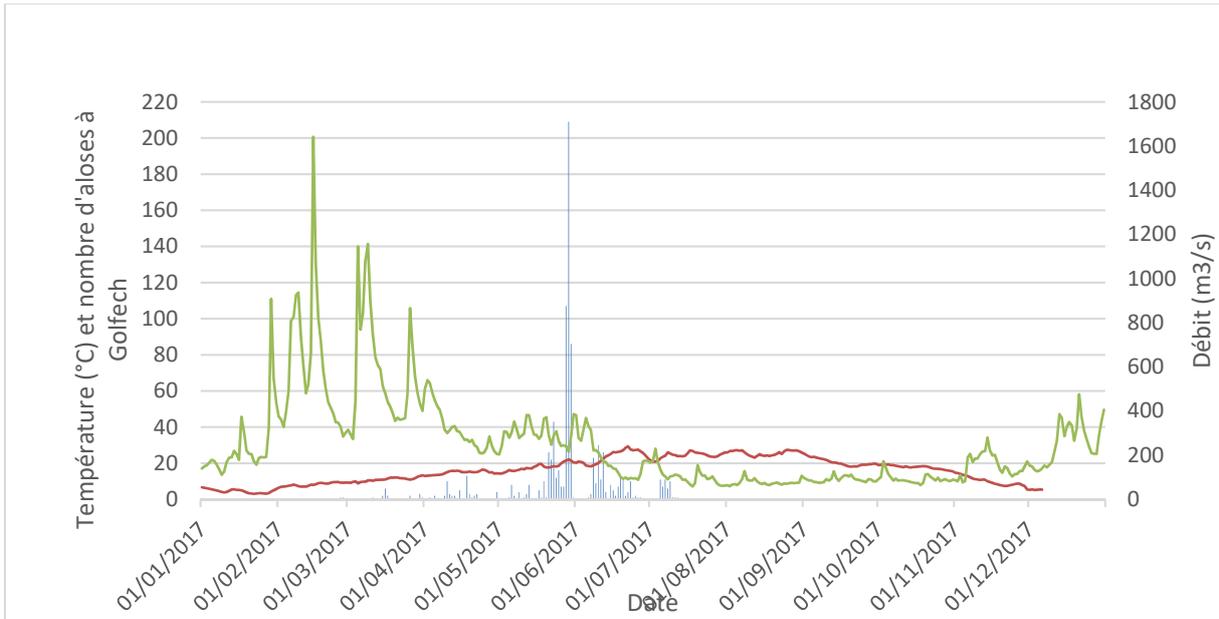
**Figure 13 : Evolution des passages journaliers d'aloses à Golfech en 2017 en fonction du débit et de la température.**

Même s’il est difficile de décrire la migration en 2017 de cette espèce avec de si faibles effectifs, il est à noter que pour la deuxième année consécutive, les premiers individus ont été contrôlés au mois de février pour une température de l’eau avoisinant les 9°C et que 75 % des individus sont contrôlés avant la fin du mois de mai. La figure 13 (ci-après) montre très clairement que les passages à l’ascenseur à poissons sont rythmés par les paramètres environnementaux : une hausse de la température, souvent en cette période couplée avec une baisse des débits, entraîne une augmentation de la fréquentation de cette espèce au niveau du système de franchissement. La figure 13 montre également que les 2 pics de migration se font pour des débits proches de 260 m<sup>3</sup>/s.

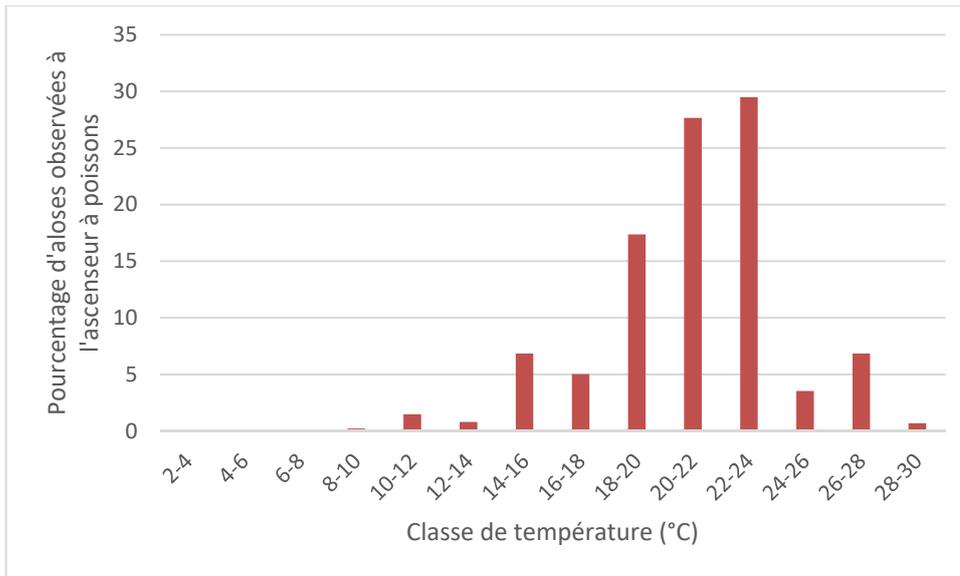
**Figure 15 : Répartition des passages d'aloses (%) à l'ascenseur à poissons de Golfech en fonction de classes de température (pas 2°C)**

Le même exercice a été fait avec les classes de températures (pas de 2°C). Ainsi, 80 % des individus empruntent l'ascenseur à poissons pour des températures moyennes de l'eau comprises entre 14 et 24 °C, avec un arrêt de migration quasiment total dès que la température atteint les 24 °C (figure 15).

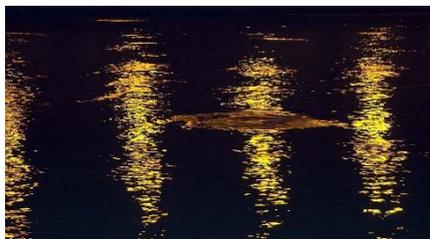
**Figure 16 : Bull d'alose (© Didier Taillefer/Sméag)**

Pour connaître la totalité du stock reproducteur sur le bassin de la Garonne, il est nécessaire de suivre la reproduction sur les sites se situant en aval de la station de contrôle de Golfech. En effet, durant la phase active de la ponte de cette espèce, les couples évoluent en surface, en tournant sur eux-mêmes, et frappent violemment la surface de l'eau à l'aide de leur nageoire caudale. Ce type de comportement est dénommé "**bull**" et fait un bruit caractéristique qui dure entre quatre et sept secondes. Pendant ce laps de temps, les œufs sont émis par la femelle (50 000 à 250 000 œufs par kilo de femelle) et fécondés par le mâle. Généralement, on compte un mâle pour une femelle lors du bull, mais il n'est pas rare d'observer deux mâles, parfois trois, pour une seule femelle. L'alose a une ponte fractionnée, c'est à dire qu'elle va frayer en plusieurs fois. A chaque fraie, une partie des "œufs" contenus dans ses ovaires sera libérée. La fatigue des différentes reproductions cumulée à la fatigue de la migration, peut entraîner une mort post-reproductrice massive des géniteurs juste après le "**bull**" (figure 16).

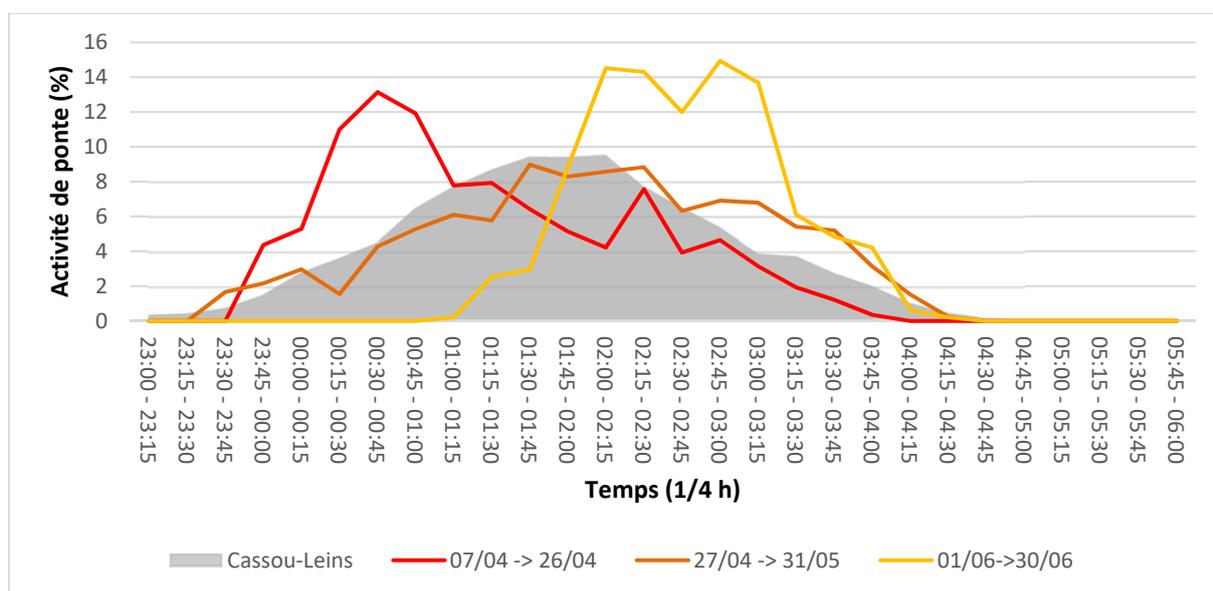
**Figure 22 : Comparaison de la répartition nocturne de l'activité de ponte de la grande alose en 2017 au niveau des frayères en aval de Golfech avec celle estimée par Cassouleins en 1980**

La répartition de l'activité par ¼ d'heure propre à l'année 2017 a pu être établie et comparée à celle observée par Cassouleins dans le milieu des années 80 ; il apparaît un décalage d'environ 1/2h du pic d'activité qui se situe pour cette année entre 1h et 3h du matin. Du fait des conditions climatiques couplées aux observations de terrain, il a été décidé d'établir 3 courbes d'extrapolation différentes au cours de la saison de reproduction.

- Du 7/04 au 26/04 : 75 % de l'activité de ponte se situe entre 0h00 et 2h00 pour une température moyenne de la Garonne de 15.3°C (min 13.6 °C – max 16.4 °C).
- Du 27/04 au 31/05 : la reproduction est beaucoup plus étalée sur la nuit, avec un léger pic entre 1h00 et 2h00. La température moyenne de la Garonne est de 17.5 °C (min 14.3 °C – max 22.1 °C).
- Du 1/06 au 30/06 : la période de ponte est très courte pendant la nuit et se décale de 1h00 avec 80 % de l'activité située entre 2h00 et 3h15. La température moyenne de la Garonne est de 23.1 °C (min 18.2 °C – max 29.3 °C).

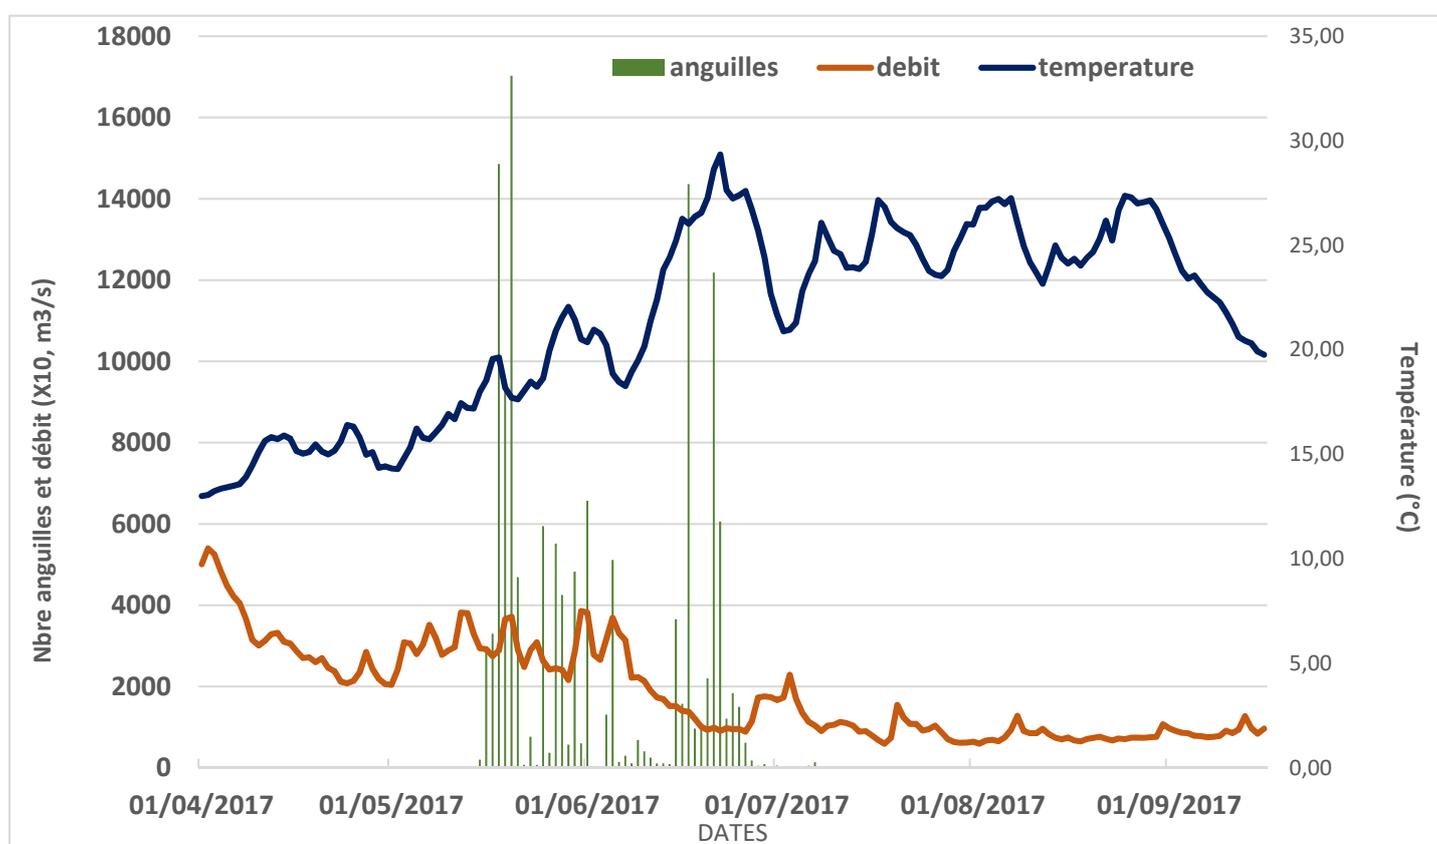
**Figure 30 : Evolution journalière des passages d’anguilles à Golfech en 2017 en fonction du débit et de la température de la Garonne.**

Comme le montre la figure 30, les premières anguilles ont été contrôlées le 15 mai 2017 suite à une hausse de la température de l’eau passant pour la première fois le seuil des 18°C. Le premier pic a été observé entre le 18 et le 21 mai avec près de 41 800 individus en 4 jours, du jamais vu sur cet ouvrage ! avec 2 200 anguilles comptabilisées en une nuit, suite à une hausse sensible de la température de l’eau (passage de 16.5°C à 19°C en 3 jours) et juste avant la crue de début juin. Après cet épisode de fort débit, 21 000 individus ont été contrôlés en 6 jours, soit 50 % de la migration de l’année sur ce système de franchissement. Ce type de comportement classique pour cette espèce et l’annonce de hausse de débit au niveau de Golfech pendant la période de migration oblige les techniciens présents sur le site à être extrêmement vigilants pour pallier tout défaut de fonctionnement. En effet, sur les 42 000 anguilles contrôlées en 2016 sur la passe à anguilles, 36 000 (85%) migrent après des coups d’eau, sur une dizaine de jours !

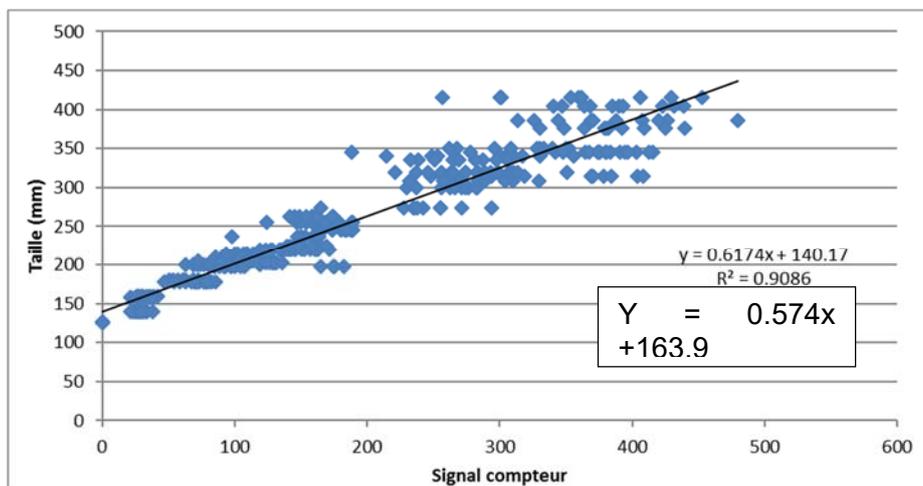
**Figure 31 : Relation entre la taille des anguilles et le signal induit lors de leur passage dans le compteur à résistivité installé à Golfech**

Les informations données par le compteur vont au-delà du simple comptage puisqu’il existe une relation linéaire entre la taille et la valeur du signal induit par le passage des individus, pour des sujets dont la taille est comprise entre 150 et 400 mm. Cette relation a été obtenue et fiabilisée sur plusieurs années de tests qui ont consisté à faire passer 10 fois de suite des anguilles de tailles connues et comprises entre 150 et 400 mm. L’équation de la droite de régression linéaire permet ensuite d’extrapoler l’ensemble des signaux obtenus lors des passages d’anguilles afin d’estimer les tailles des individus qui franchissent l’obstacle de Golfech.

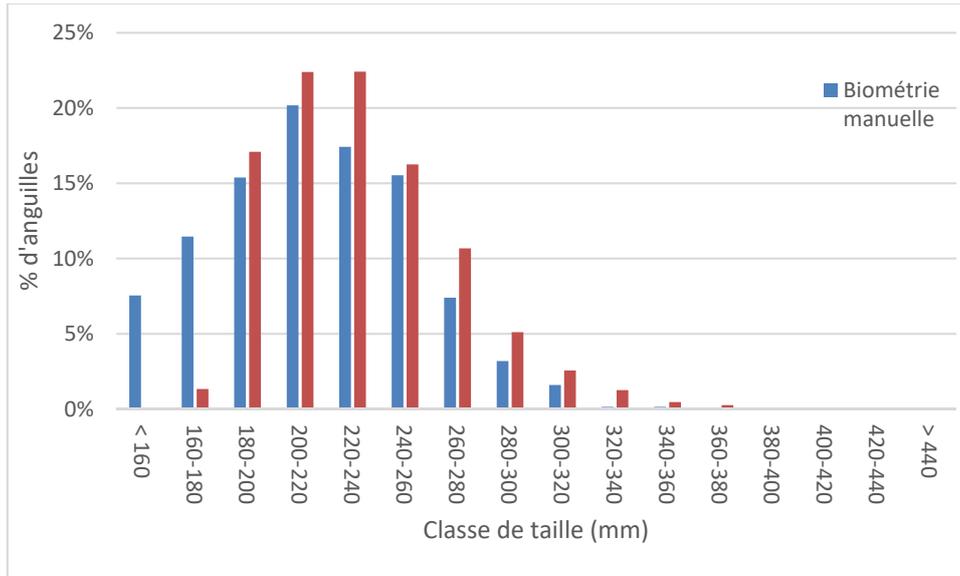
**Figure 32 : Comparaison de la distribution des classes de taille entre les données issues du compteur et les données issues de la biométrie quotidienne à Golfech en 2017**

La figure 32 montre que 80 % des individus détectés ont une taille comprise entre 180 et 300 mm. Par ailleurs, lorsque l’on compare la courbe de distribution des classes de taille issue du compteur avec celle issue des biométries quotidiennes, on remarque que ces deux courbes sont quasiment superposables au-delà d’une taille de 180 mm. Par contre, les petits individus sont sous comptabilisés voire non comptabilisés et à contrario, le nombre d’individu de plus grande taille apparait comme surévalué. Au final, l’estimation du nombre d’anguilles comptabilisé par le compteur, qui apparait fiable à 96 % lors de nos échantillonnages, est la résultante de ces 2 erreurs qui globalement se compensent. Une attention toute particulière sera faite en 2018 pour évaluer finement la part d’anguilles de petites tailles, < 150 cm, qui donnent une bonne indication du front de colonisation des individus en migration et par extrapolation, un aperçu de l’état de la population du bassin.

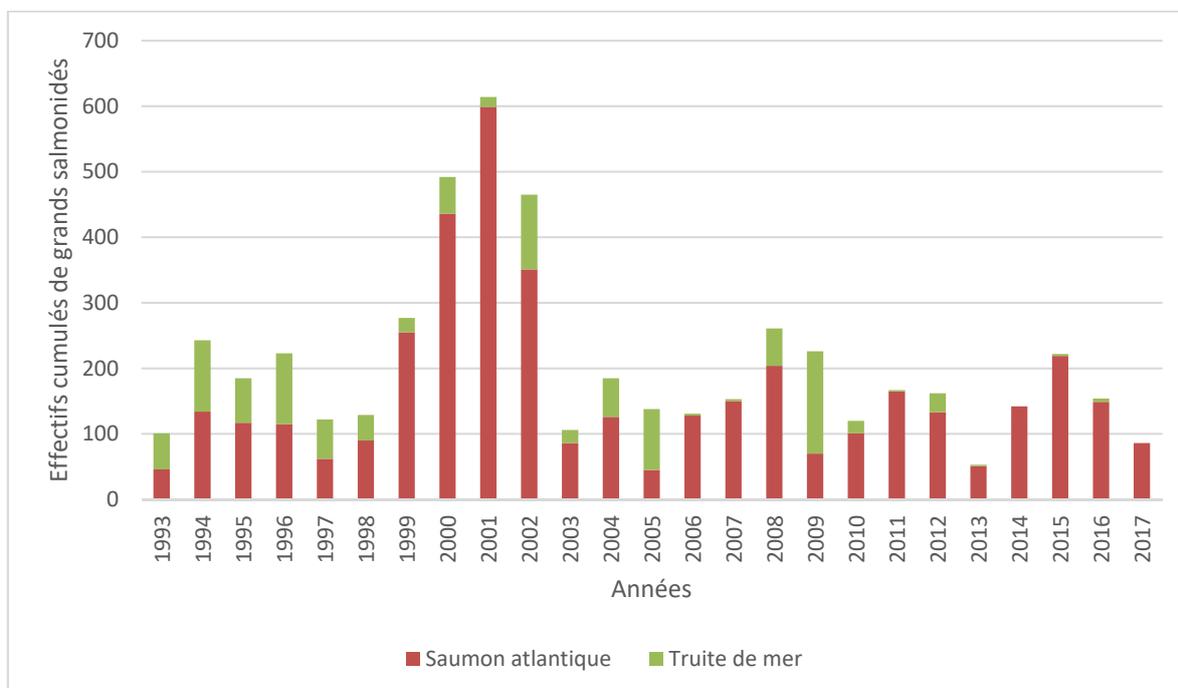
**Figure 34 : Evolution des passages annuels de grands salmonidés à Golfech entre 1993 et 2017.**

La figure 34 indique que l’année 2017 montre une baisse sensible du nombre de saumons atlantiques (86) par rapport à 2015 (année record sur ces 12 dernières années) et 2016 et inférieure à la moyenne des 12 dernières années (120 individus) et une absence de passages de truites de mer (5 en 2016).

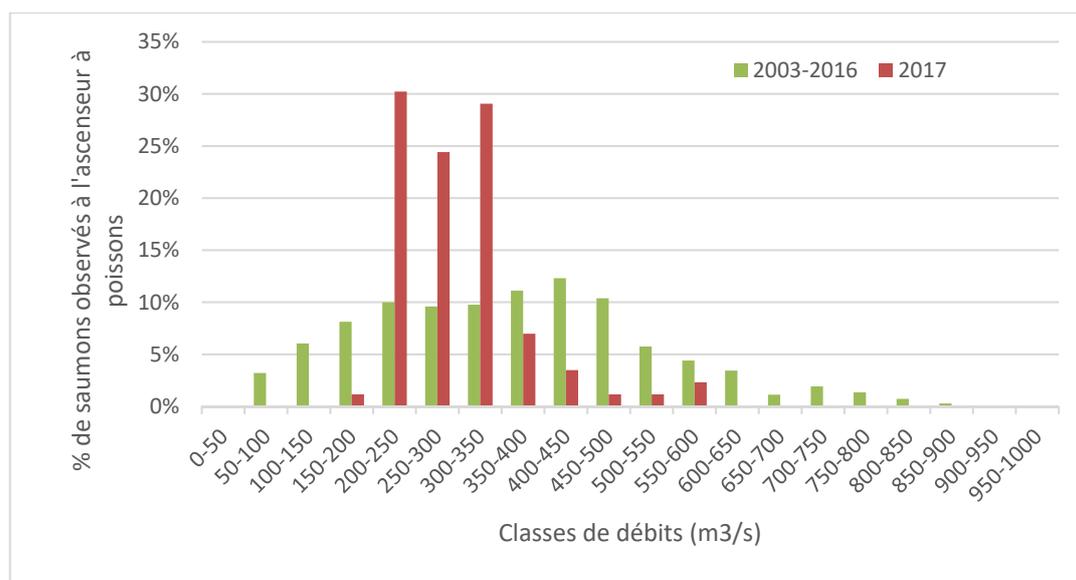
Figure 39 : Comparaison des gammes de débits « utilisées » par les saumons sur la période 2003-2016 et 2017.

La figure 39 montre que 85 % des individus contrôlés à Golfech en 2016 passent pour des gammes de débits compris entre 200 et 350 m<sup>3</sup>/s, mais cette figure montre également que, traditionnellement, 40 % des individus passent pour des débits supérieurs à 350 m<sup>3</sup>/s, débits non observés en 2017 au niveau de Golfech. Ces conditions particulièrement sévères peuvent expliquer en partie les faibles effectifs rencontrés en 2017 sur la Garonne.

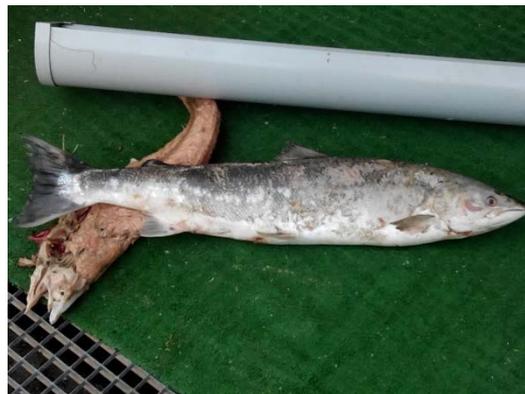
**Figure 54 : Saumons régurgités par des silures, retrouvés morts dans le canal de transfert de l'ascenseur à poissons de Golfech**

Enfin, lors de vidanges du canal de transfert de l'ascenseur à poissons, il a été retrouvé des saumons morts après régurgitation de certains silures (figure 54)

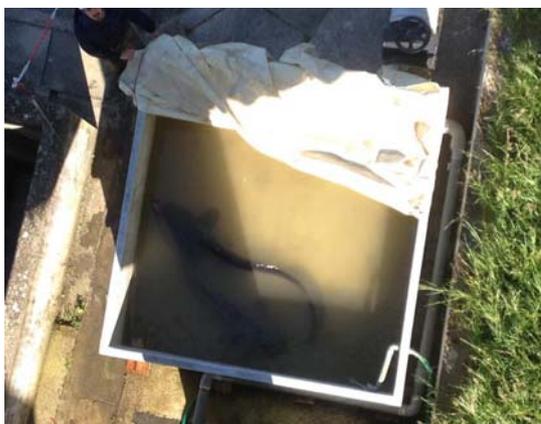
**Figure 60 : Silures en stabulation dans un bassin dédié en attendant d'être valorisés par la pêche professionnelle (Golfech en 2017)**

Lors de ces vidanges, 67 silures ont été capturés et donnés aux pêcheurs professionnels.

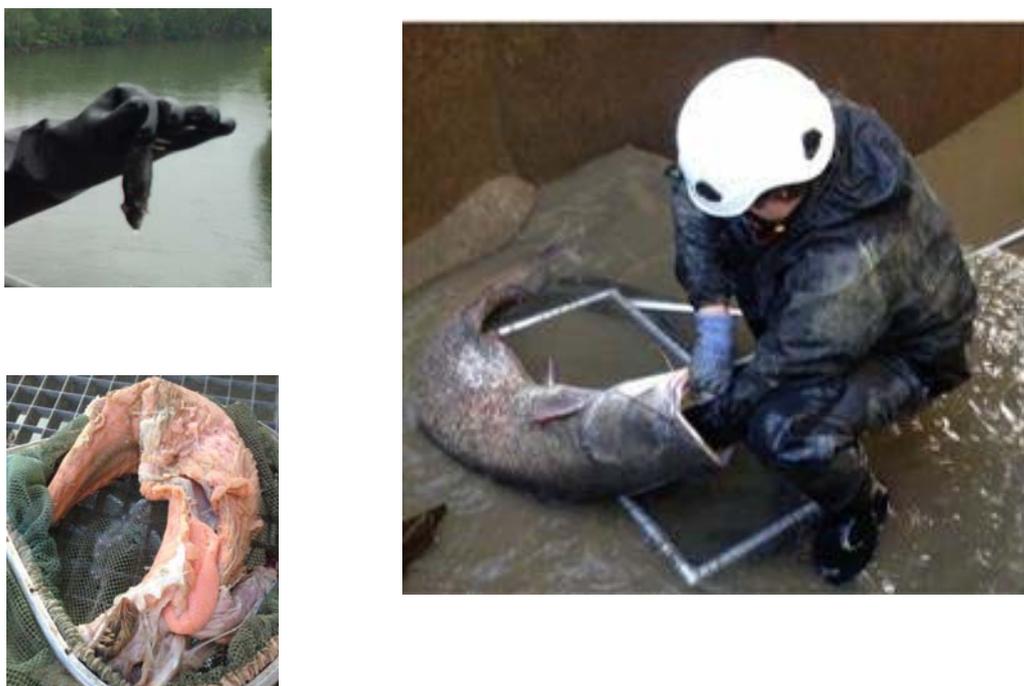
**Figure 61 : Rongeurs (en haut à gauche), saumons (en bas à gauche) retrouvé dans un silure et manipulation lors d’un contenu stomacal (à droite) lors des opérations de captures à Golfech en 2017**

Au final, 22 estomacs étaient pleins lors de ces opérations avec :

- 2 saumons (2 silures)
- 7 aloses (4 silures)
- Cyprinidés (17 silures)
- Carpe amour (1 silure)
- Rongeurs (1 silure)
- Ecrevisses (13 silures)
