Le suivi des migrations des espèces amphibiennes et holobiotiques au niveau des stations de contrôle de Tuilières et Mauzac (Dordogne) et Monfourat (Dronne)

Année 2017

Migrateurs Garonne Dordogne

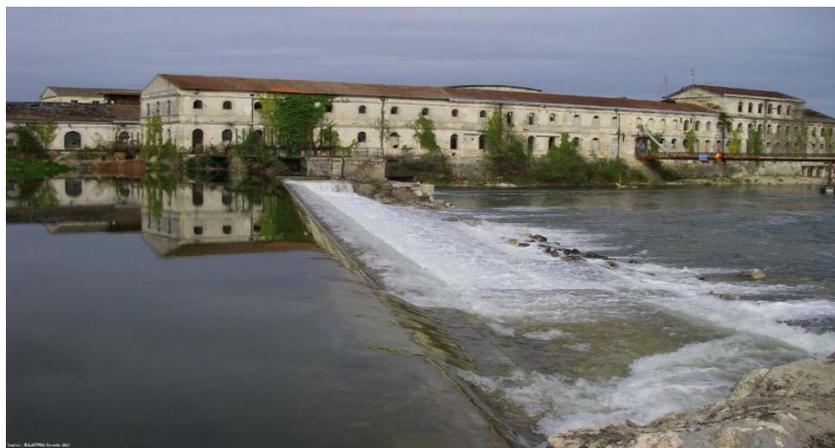
Photo 1 : Le barrage et la centrale hydroélectrique de Monfourat.

Ce barrage est équipé depuis 2009 de deux systèmes de franchissement à la montaison :

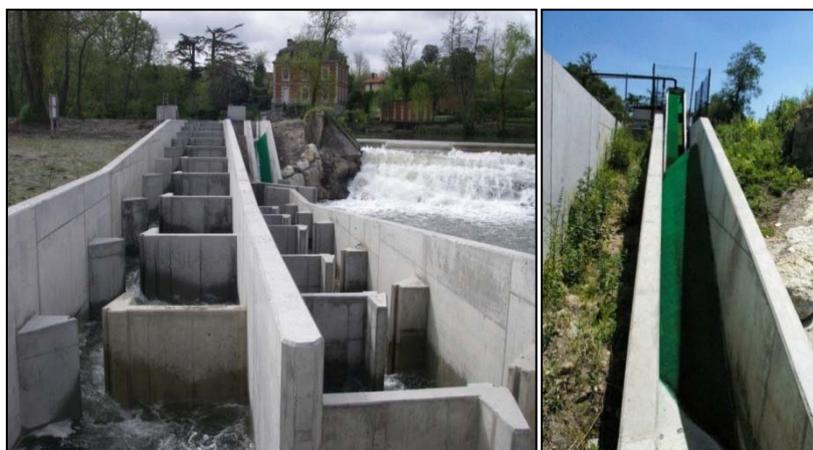
Photo 2 : Passe à bassins et rampe à anguilles de Monfourat.

- d'une passe à bassins successifs longue de 68 mètres et composée de 16 bassins,
- d'une passe spécifique à anguilles équipée d'un système de piégeage.

Les systèmes n'ont pas présenté de dysfonctionnement majeur cette année. De façon récurrente, à la fin de l'hiver, du sable recouvre une partie des brosses de la rampe à anguilles ainsi que le fond des bassins amont de la passe à poissons. Un entretien complet du système est nécessaire en début de saison. Hors période de migration, le Syndicat de bassin versant Tude et Dronne aval prendra certainement la gestion de la passe via une convention entre le propriétaire du site et MIGADO. Des discussions sont en cours pour 2018.

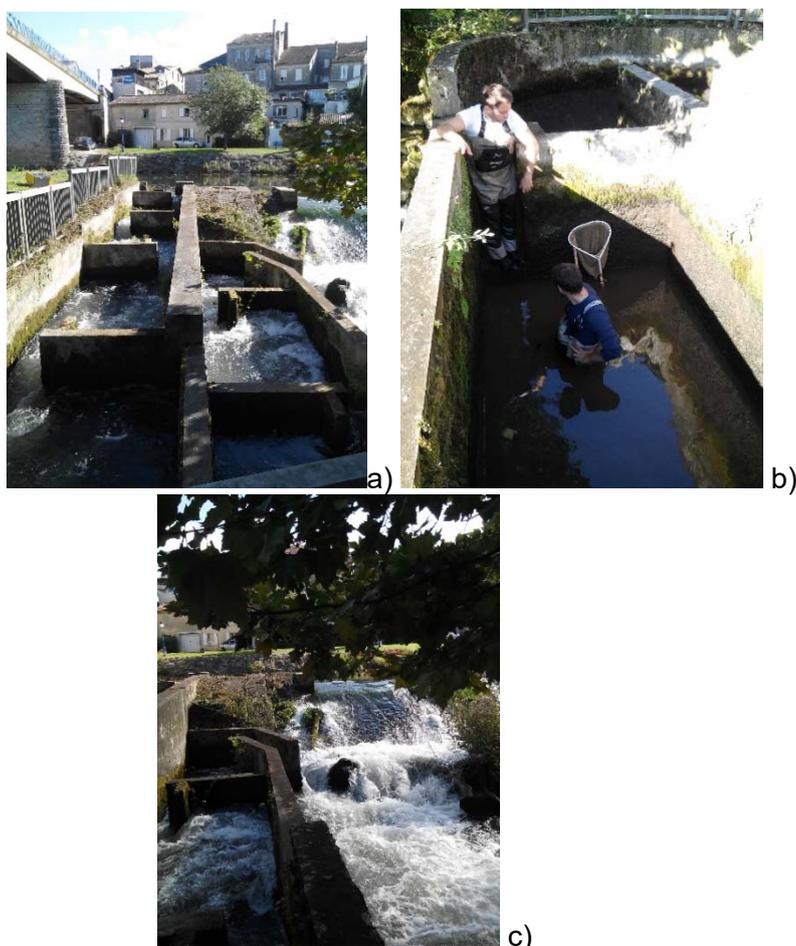
Photo 4 : La passe de Coutras (a- passe à bassin en cours de vidange, b- entretien de la passe (désensablement et désencombrement), et c- passe à anguilles)

La présence de lamproies marines reste un indicateur important car cette espèce déserte depuis 2010 les axes principaux (Dordogne et Garonne). Par ailleurs, les suivis de la reproduction réalisés en aval de Monfourat montrent, à nouveau cette année, la présence de **128 nids**, en aval immédiat du barrage de Coutras, et aucun entre Coutras et Monfourat. **Le franchissement de Coutras par les lamproies semble problématique car l'aval est systématiquement fortement colonisé alors que l'amont accueille très peu de géniteurs (Coutras-Monfourat et amont Monfourat)**. Cet axe est considéré par MIGADO comme étant l'affluent présentant le plus d'intérêt en termes de potentiel d'accueil et de linéaire accessible pour cette espèce. A partir de fin 2017, une convention a été passée entre la mairie de Coutras (propriétaire du barrage), et le Syndicat de bassin versant Tude et Dronne aval, et l'entretien de la passe de Coutras est dorénavant à la charge du Syndicat. Le 10 juin 2017, en partenariat avec le Syndicat de bassin versant, MIGADO a participé à l'entretien de la passe (désensablement et désencombrement), ainsi qu'à l'expertise des problématiques rencontrées afin d'aider le Syndicat à gérer de manière optimale cette passe. Les bassins sont très courts ce qui provoque des remous dans chaque bassin et des chutes importantes entre certains bassins. De plus, la passe à anguilles n'est plus du tout fonctionnelle. Une étude de rétablissement de la continuité écologique est en cours afin de proposer la création d'une nouvelle passe à poissons et à anguilles. MIGADO fait partie du comité de pilotage de l'étude et la mairie de Coutras s'est engagée à ce que cette nouvelle passe soit construite en 2019.

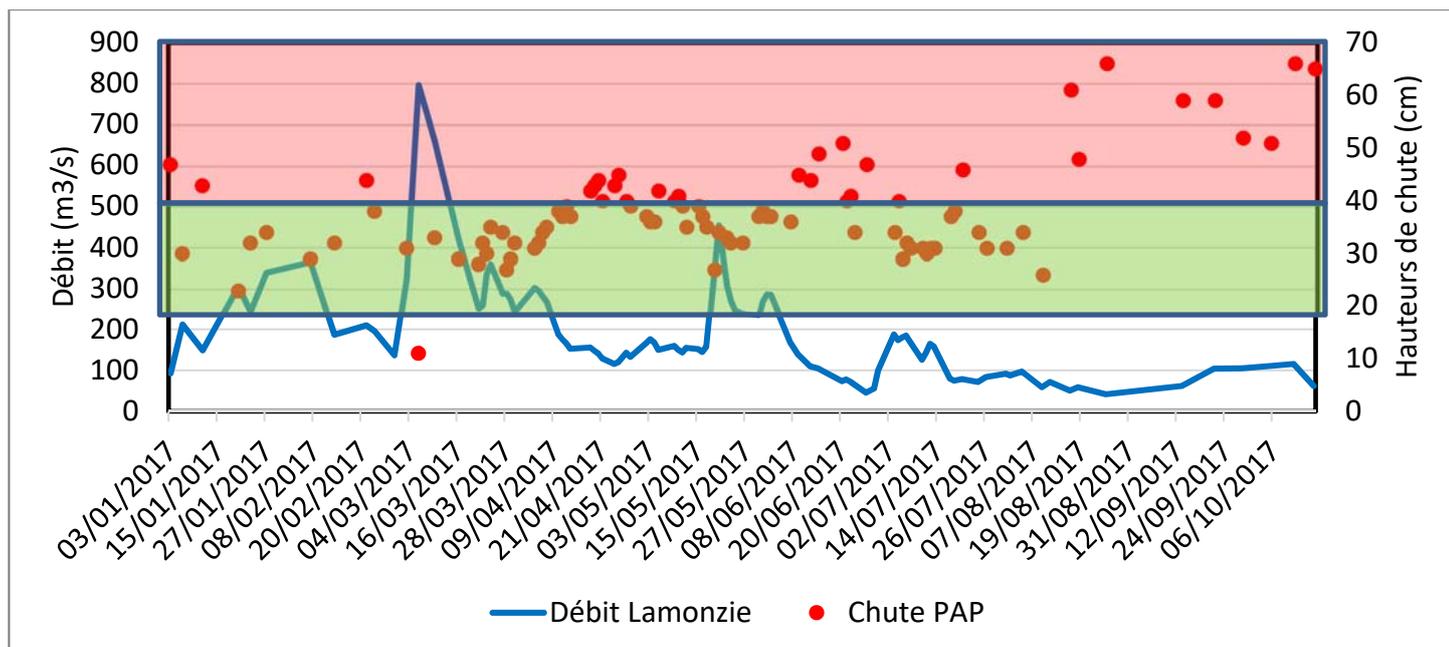
Figure 10 : Hauteurs de chute mesurées à l'entrée de la passe à poissons en 2017

La régulation de la chute par la vanne aval semble inefficace.

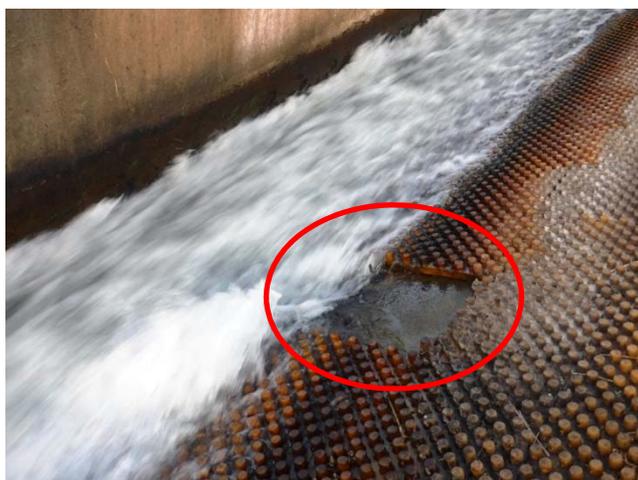
Photo 6 : Plots manquants sur la passe à anguilles de Bergerac

La passe à anguille de Bergerac ne dispose pas d'équipement de suivi des passages. Un suivi régulier est réalisé pour s'assurer de la fonctionnalité du dispositif (alimentation en eau, état, ...). Plusieurs plaques de plots en résines ont été arrachées entraînant une probable baisse de l'efficacité de la rampe (signalé à l'exploitant le 17/07).

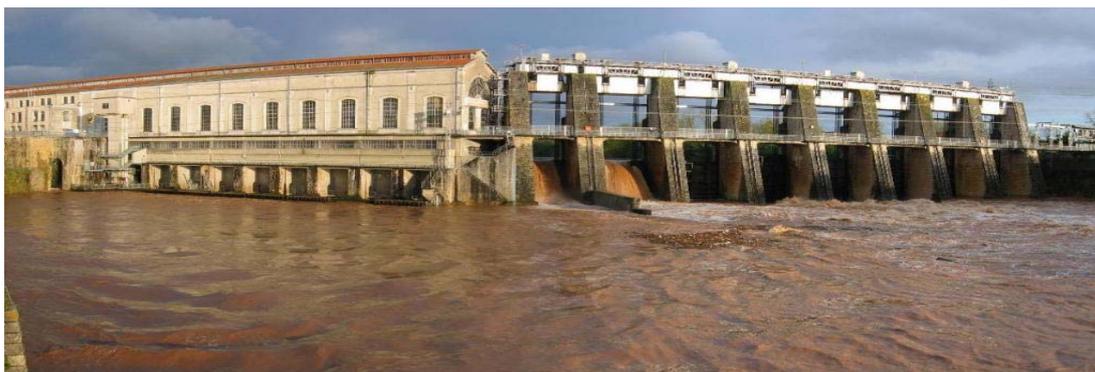
Construit entre 1905 et 1908, il se compose d'un barrage mobile de 12,5 m de haut pour 100 m de large et d'une usine hydroélectrique équipée de 8 turbines Kaplan en rive droite (débit d'équipement maximal de 420 m³/s pour un débit moyen naturel de 280 m³/s).

Photo 7 : Barrage de Tuilières vu de l'aval

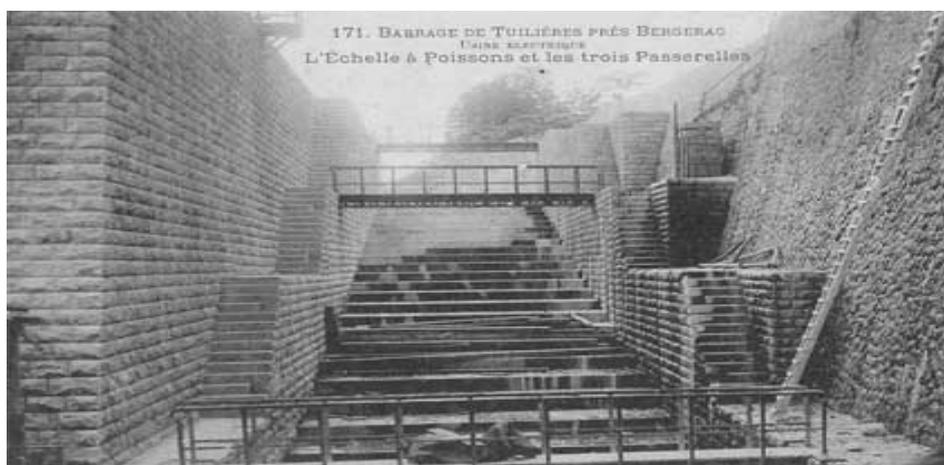
Dès 1908, cette usine hydroélectrique a été dotée d'une passe à poissons de type "cascades" en rive gauche du barrage (7 m de large pour 72 m de long). En 1956, elle est transformée en une double passe à ralentisseurs de 1,4 m de large chacune, dont l'efficacité s'est révélée très limitée pour l'ensemble des poissons migrateurs.

Photo 8 : La passe à bassin originelle de Tuilières en rive gauche

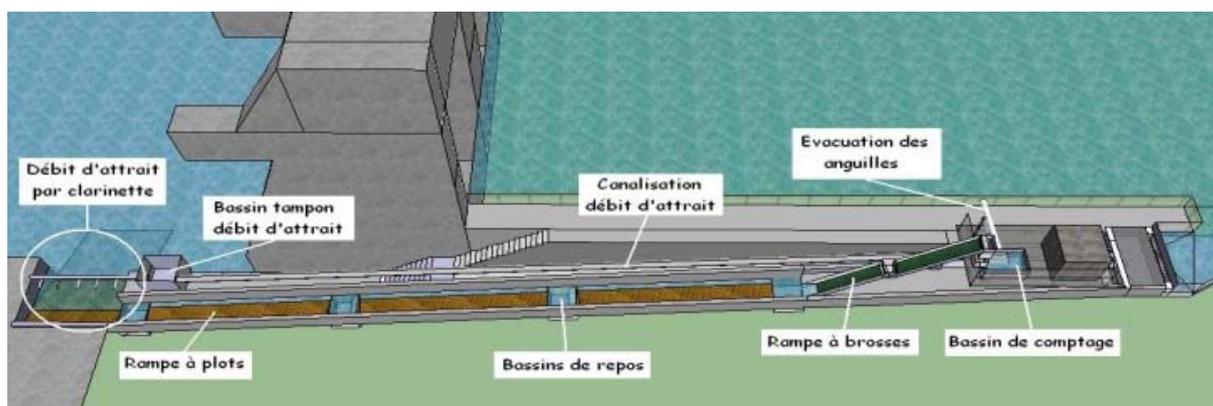
Photo 10 : Schéma de la passe spécifique anguilles de Tuilières

Une rampe spécifique à anguilles en rive gauche, associée à un compteur à résistivité, permet aux anguillettes de coloniser l'amont du bassin depuis 1997.

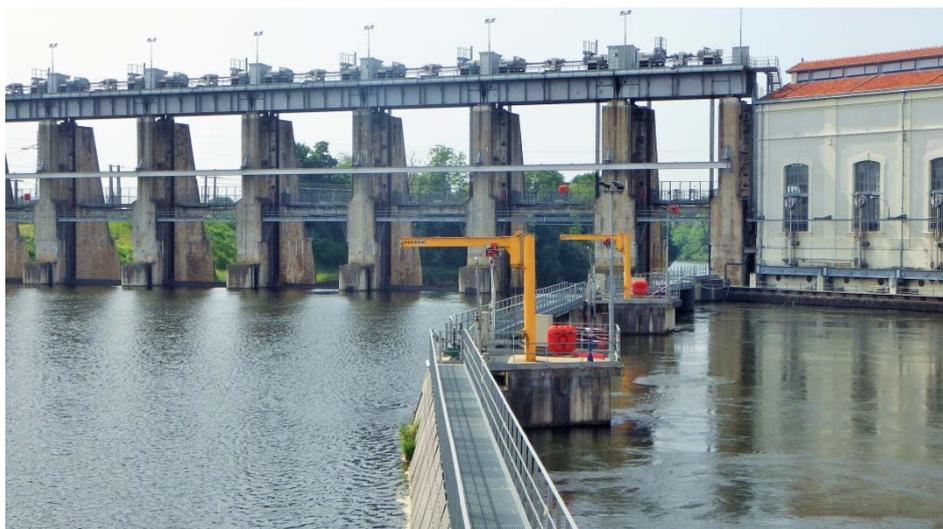
Photo 11 : Le masque de dévalaison de Tuilières

Un masque de dévalaison en service à partir de 2009 guide les jeunes saumons (smolts) qui dévalent la Dordogne vers l'océan afin d'éviter leur transit par les turbines de l'usine hydroélectrique.

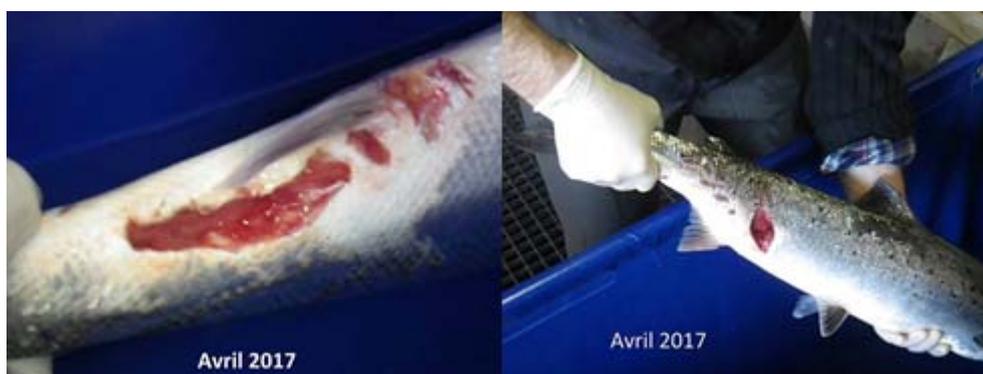
Photo 12 : Blessures de saumons capturés à Tuilières en 2017

Cette saison, 22 saumons ont été capturés à Tuilières **entre le 23 mars et le 13 juin**. Ils ont fait l'objet d'un prélèvement ADN pour l'étude génétique en cours (assignation parentale). **19 ont été transférés à Bergerac** (13 femelles et 6 mâles) pour alimenter en œufs le plan saumon du bassin. Les 3 autres ont été relâchés en amont du piège. 19 de ces 22 individus avaient passé 2 hivers en mer, un seul mesurant 93 cm présentait les caractéristiques d'un poisson de 3 hivers de mer. Deux poissons de 58 et 59 cm étaient des castillons. **A noter qu'environ 50 % des saumons piégés présentent des blessures antérieures importantes (parfois en cours de cicatrisation). Celles-ci pourraient avoir un impact sur la survie des poissons. Cette problématique mériterait sûrement des investigations plus poussées pour définir l'origine des blessures.** (voir annexe 3).

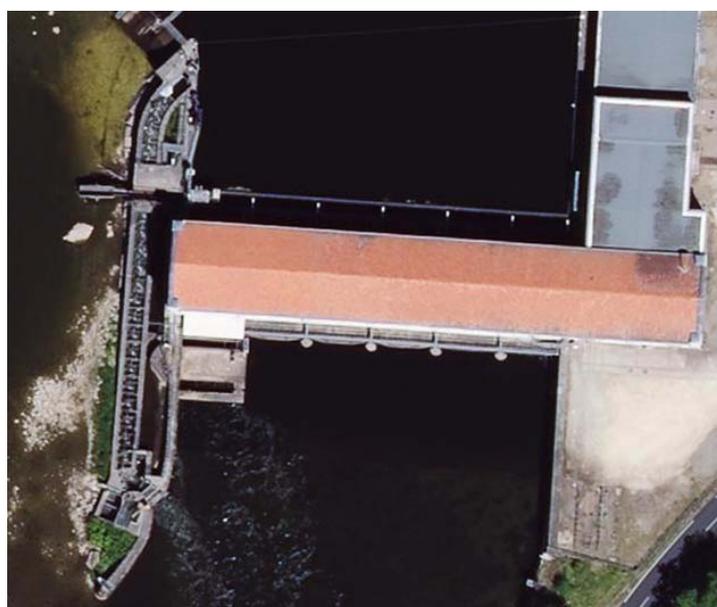
Photo 16 : Passe à poissons de l'usine de Mauzac

- une passe à bassins, construite en 1986 en rive droite du canal de fuite, à 30 m environ à l'aval immédiat de l'usine, est alimentée par un débit de l'ordre de 1 m³/s. Un débit complémentaire d'attrait de 2 à 4 m³/s est injecté dans la partie aval du dispositif et permet d'en augmenter l'attractivité.

Une deuxième entrée de la passe à bassins a été aménagée en 2004. Elle est placée dans le bajoyer du groupe G6 côté G5. Elle a une largeur de 1.6 m et est équipée d'une vanne asservie au niveau aval afin d'assurer une chute de l'ordre de 20 cm. Elle mobilise des débits pouvant dépasser 1 m³/s et est prévue pour des gammes de débit de l'ordre de 70 m³/s - 350 m³/s. En réalité, les niveaux d'eau deviennent limitants en dessous de 100 m³/s (obs MIGADO). La passe à bassins successifs de l'usine de Mauzac est équipée d'un dispositif « **Sysipap** » de vidéo contrôle et sera équipée complètement d'un système « **Hizkia** » complémentaire dès 2018.

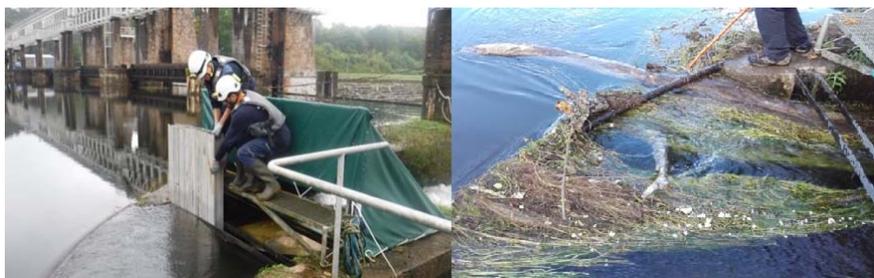
Photo 19 : Batardage et colmatage de la passe à ralentisseurs

Le système d'acquisition vidéo utilisé ainsi que la définition des images sont optimaux. Cependant, la qualité des vidéos est dépendante de la transparence de l'eau, du contraste effectué par la blancheur de la plaque polyéthylène ainsi que de l'homogénéité de la surface de l'eau sur la zone filmée. Malheureusement, ces conditions ne sont que trop rarement réunies. Le système de batardage actuel ne permet pas de nettoyer régulièrement la plaque fixée au fond de l'eau. Le déflecteur placé en amont de la passe bloque une partie des renoncules qui dérivent, entraînant des perturbations récurrentes de la surface de l'eau et parfois même un colmatage total de la passe.
