Contrôle du fonctionnement des passes à poissons installées au Bazacle Suivi de l'activité ichthyologique

Année 2018

COMPTE RENDU SOMMAIRE D'ÉTUDE

Rapport de sous-traitance S.C.E.A./ MI.GA.DO.

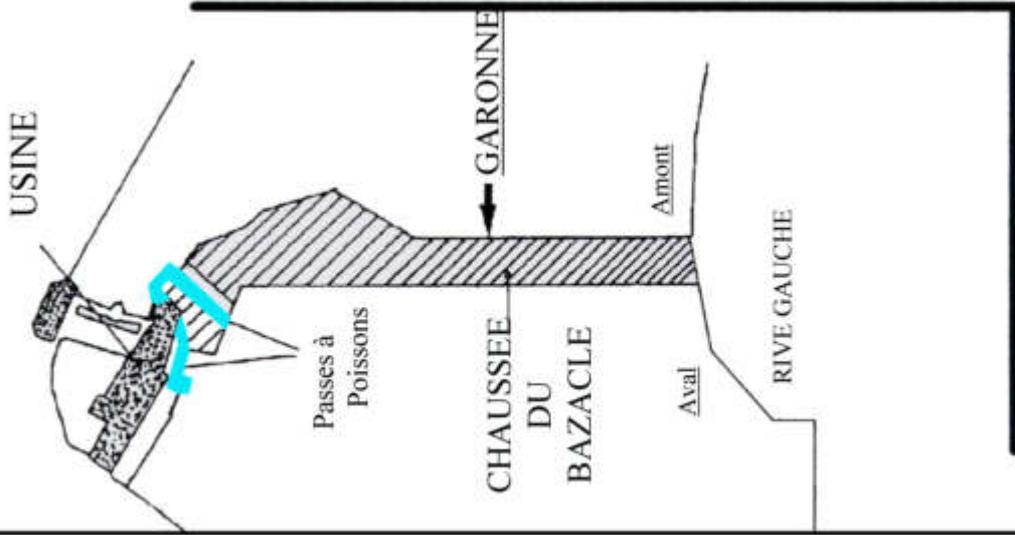
FIGURE 2 : SITUATION DES DISPOSITIFS DE FRANCHISSEMENT AU BARRAGE DU BAZACLE

- **la passe à ralentisseurs**, la plus ancienne, a été rénovée en 1989, opération à l'occasion de laquelle la partie amont a été terminée par trois bassins à orifice noyé. C'est une passe mixte d'une longueur de 56 m, composée de trois volées à ralentisseurs de fond suractifs (changement en 1996 du bois, dégradé, par du métal) entrecoupées de deux bassins de repos. Elle fonctionne avec un débit de 0,6 m³/s à 1 m³/s et est située entre la chaussée et l'usine ;

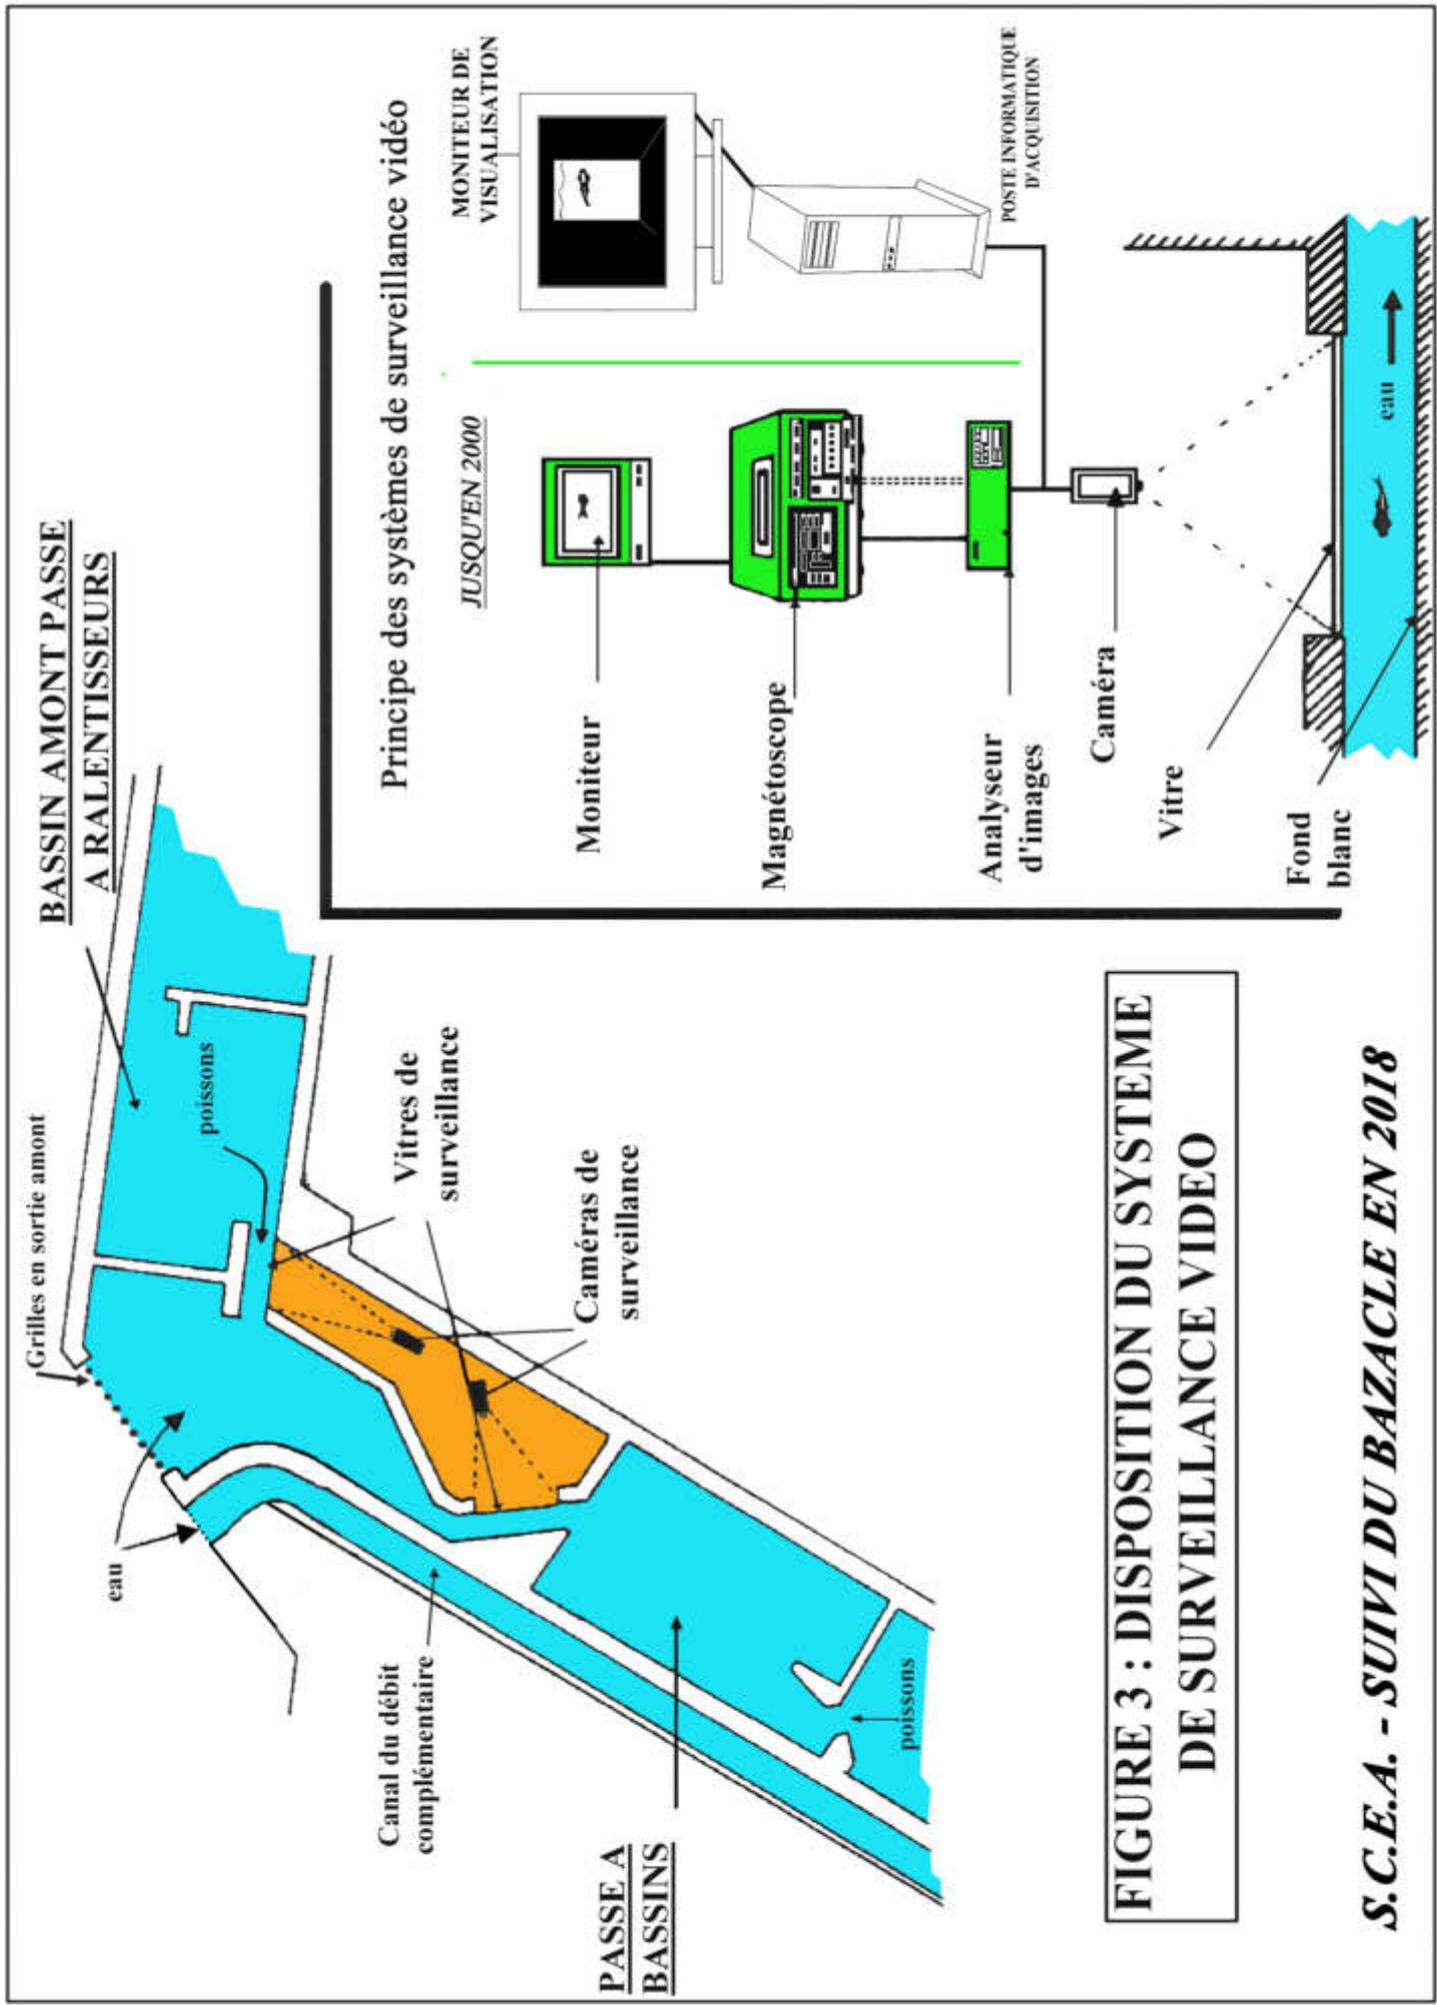
FIGURE 3 : DISPOSITION DU SYSTEME DE SURVEILLANCE VIDEO

Le **matériel vidéo** proprement dit est constitué de deux caméras enregistrant en noir et blanc Panasonic (MIGADO) équipées d'objectifs de 4,5 à 6 mm.

Le **matériel informatique** utilisé se compose d'une unité centrale protégée par un onduleur des défauts transitoires de l'alimentation électrique.

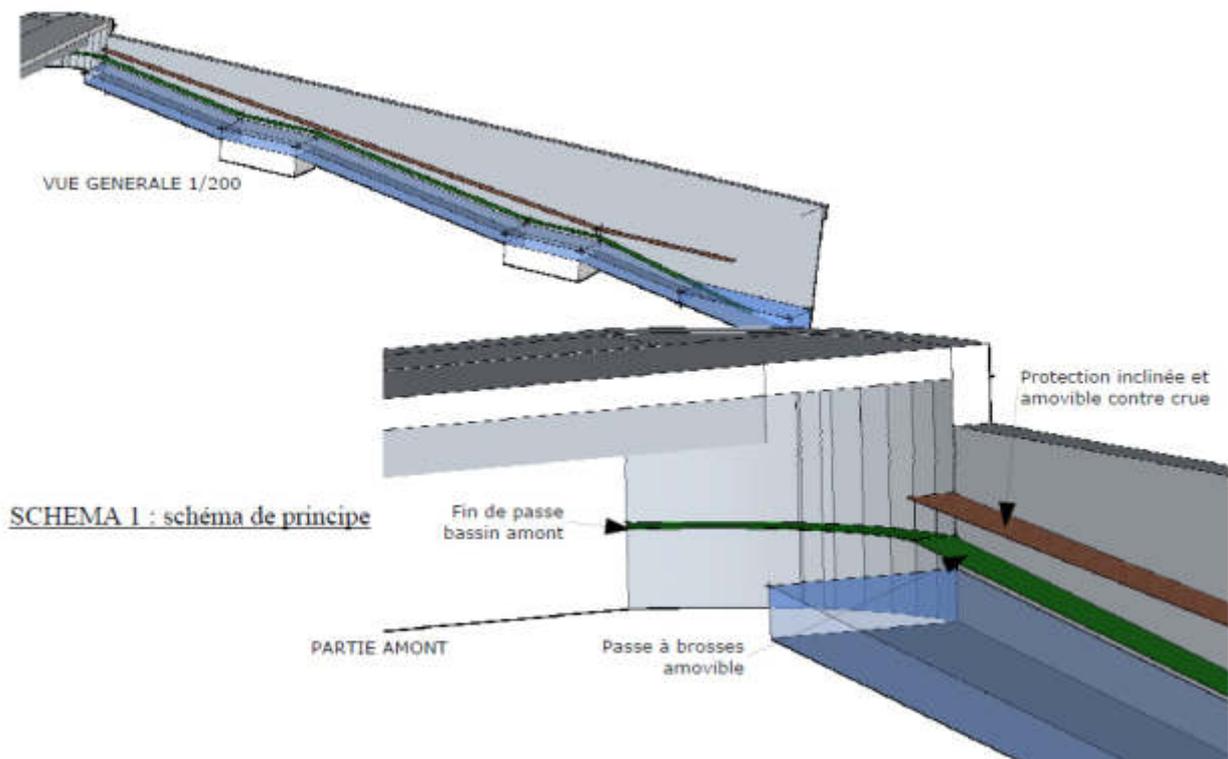
SCEA 2015- PROPOSITIONS D'AMELIORATION DU PASSAGE DES ANGUILLES AU BAZACLE

Une rampe de brosses (un coût modéré) peut être posée sur un des murs de la passe à ralentisseurs (schéma 1), temporairement chaque année, à la saison de migration (mai à août) et déposée le reste de l'année pour la protéger des crues.

Cette passe amovible peut être protégée des débordements dus à des hautes eaux ponctuelles,

Pour les futurs suivis, il pourrait être intéressant d'envisager l'adaptation partielle de cette passe en passe à anguilles (voir schémas de principes proposés en annexe VI) avec la pose d'une rampe à brosses pendant les mois de migration de cette espèce, tout en gardant la possibilité de faire fonctionner normalement la partie à ralentisseurs.

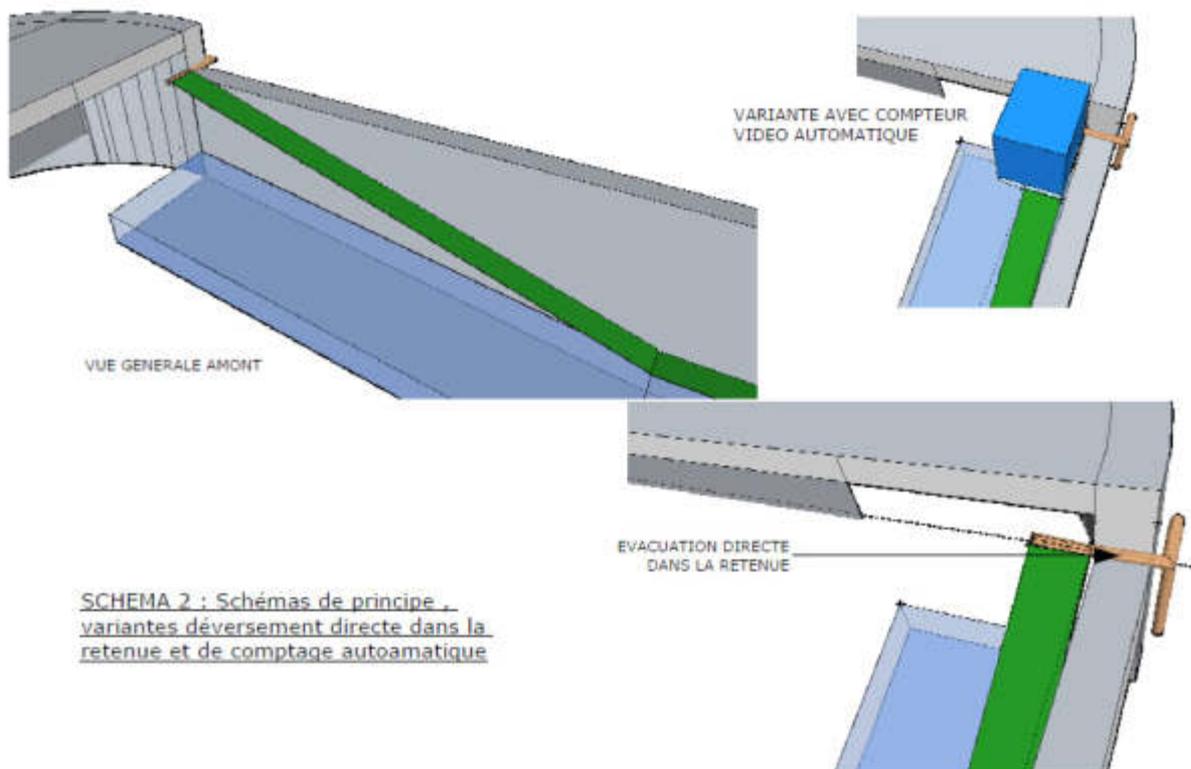
SCHEMA 2 : Schémas de principe , variantes déversement directe dans la retenue et de comptage autoamatique

Dans ce dernier cas, un comptage peut aussi être envisagé avec le système de comptage vidéo automatique des anguilles, variante de SYSIPAP qui peut compter et mesurer automatiquement ces dernières (schéma 2) : ce dispositif serait aussi installé temporairement.

La passe à bassins pourrait aussi être améliorée pour les anguilles, avec un chemin au sol d'une dizaine de centimètres de large, en brosses, à demeure, longeant le mur droit (le plus court) : les sections au niveau des fentes entre deux bassins (courtes, d'environ 20 cm de long) pourraient, elles, être amovibles pour limiter leur encrassement le reste de l'année (la plus grande partie de l'année en fait) voire l'accumulation de dérivants bouchant ces orifices de fond.

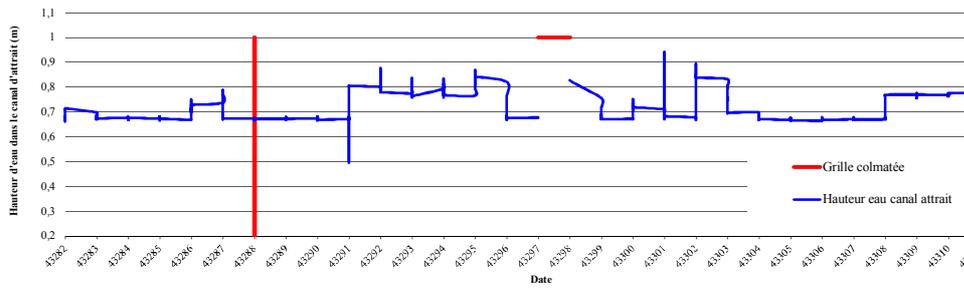
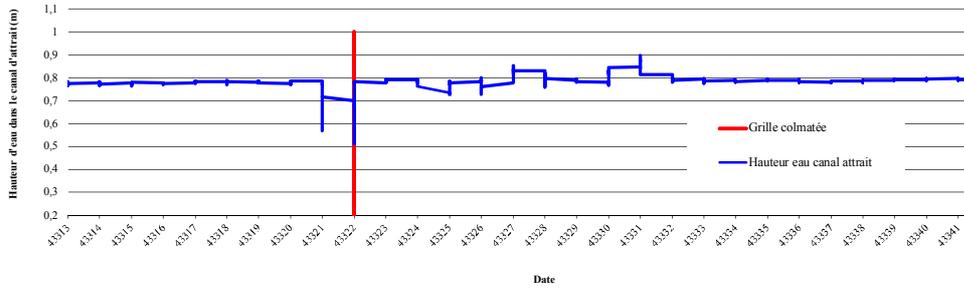
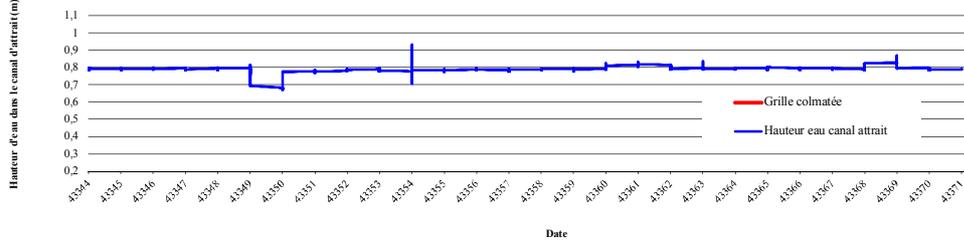
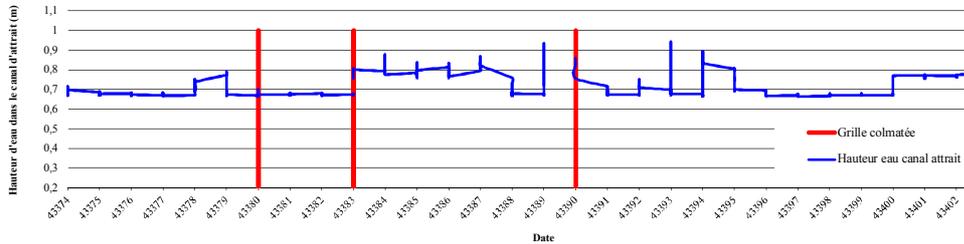
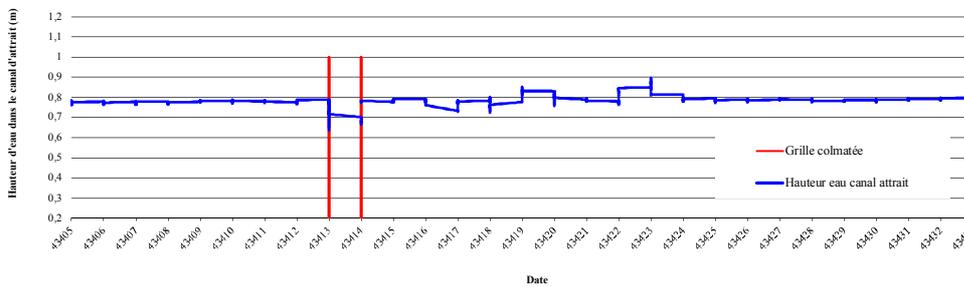
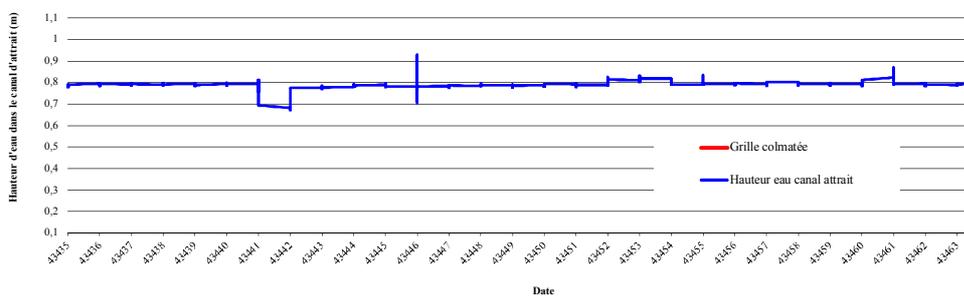
ANNEXE XVII : EVOLUTION DU COLMATAGE DES GRILLES AMONT EN 2018 AU BAZACLE

Le colmatage ou non des pré-grilles amont conditionne la délivrance du débit d'attrait nécessaire à la passe et à son attractivité à l'aval : les statistiques récapitulatives depuis 20 ans montrent qu'en moyenne, les dernières années, ¼ du temps était dysfonctionnel et jusqu'à 48,6 % du temps au maximum (tableau III).

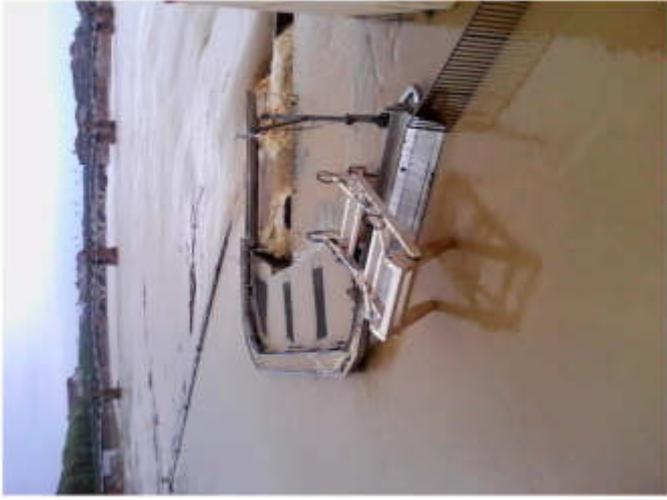
Crue du 08 mai 2018 : les 2 passes et l'amont de l'usine submergés

Recommandation. Une solution serait d'abaisser le seuil d'arrêt en fonction du niveau amont, pour cette passe : la valeur de 2,80 m amont usine serait une bonne valeur « d'arrêt pré-crue » et protégerait le matériel d'éclairage sans porter préjudice aux migrations (seul 1 % des poissons l'emprunte, et pas forcément dans ces conditions de débit).

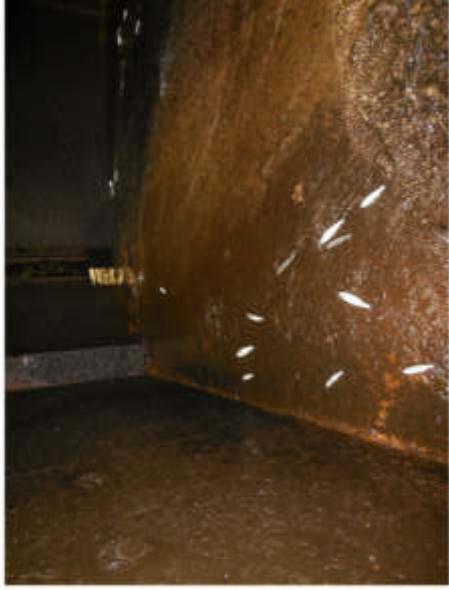
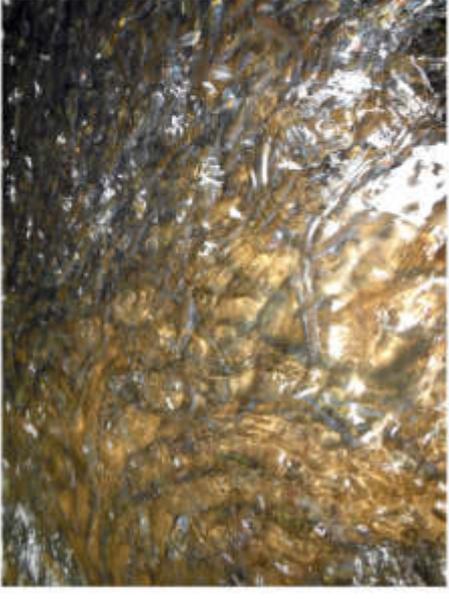
Banc de cyprinidés mis à sec ou maintenu en eau dans un fond de bassin par la pompe automatisée sur arrêt de la passe

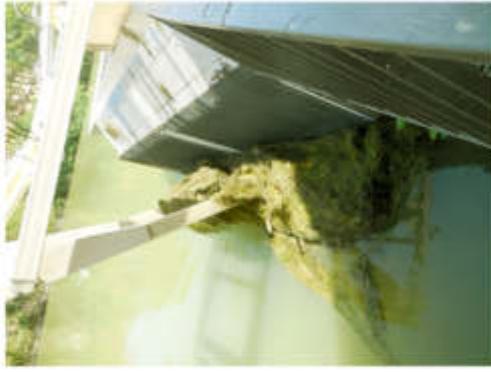
Dégrilleur bloqué par renoucles

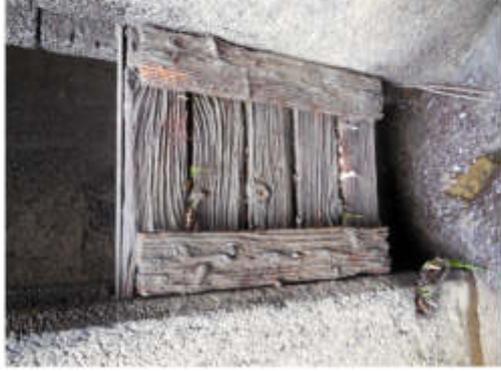
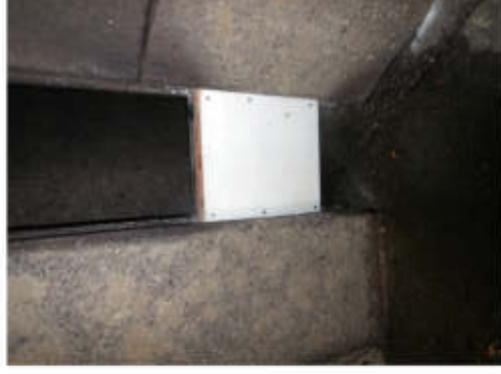
Exemple de rénovation de seuils interbassins en bois, dégradé et changé

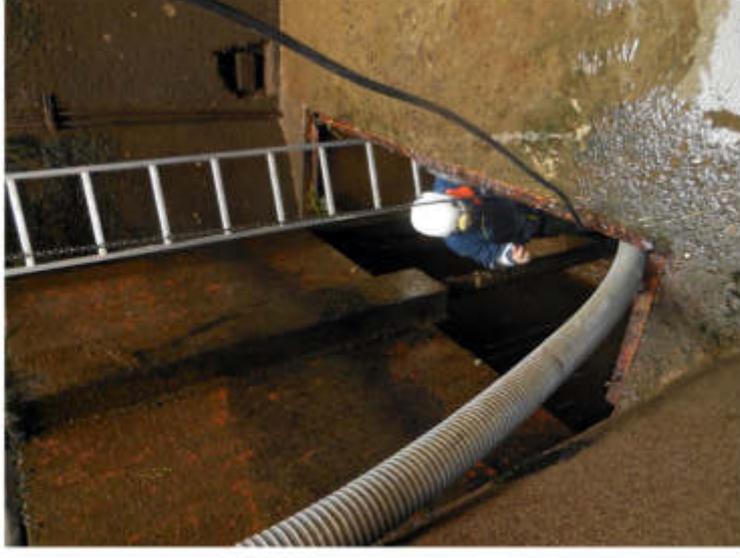
Curage des fosses des passes
