Le suivi des migrations des espèces amphibiotiques et holobiotiques au niveau des stations de contrôle de Tuilières et Mauzac (Dordogne) et Monfourat (Dronne)

Année 2018

SUIVI DES MIGRATIONS AUX STATIONS DE CONTRÔLE DE TUILIERES, MAUZAC (Dordogne) ET MONFOURAT (Dronne) EN 2018.

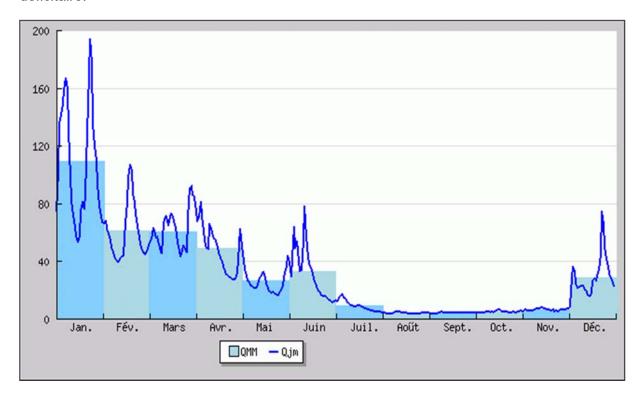
Figure 3: Débit moyen journalier (m3/s) à Coutras en 2018.

Suite à de fortes précipitations, deux crues d'ordre biennales ont été enregistrées en janvier.

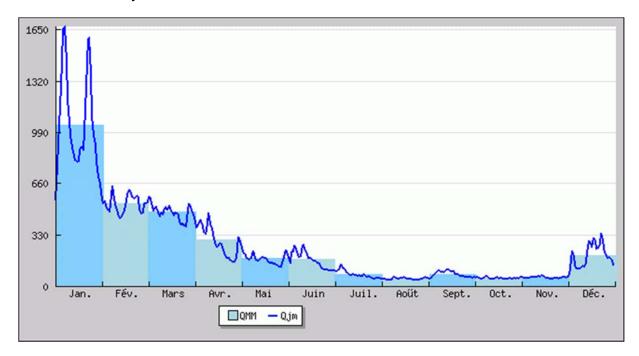
Figure 5 : Débit Dordogne à Lamonzie St Martin

Deux crues d'ordre biennal ont été enregistrées au mois de janvier puis le débit a régulièrement chuté au cours de la saison pour devenir très bas du mois d'août à novembre.

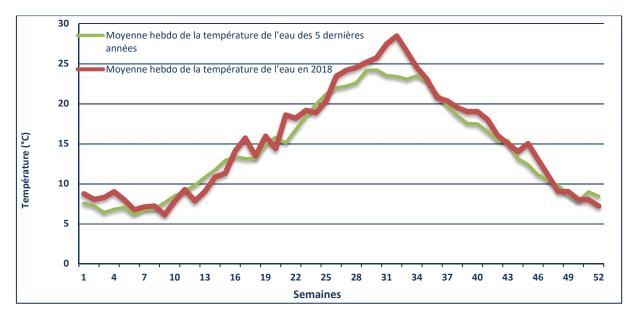
Figure 6 : Température Dordogne à Tuilières (sonde MIGADO)

Du fait des faibles débits, la température de l'eau de la Dordogne a été globalement haute en 2018, notamment des semaines 16 à 50. Durant la période de migration, des températures de 1°C à 6°C de plus que la moyenne des 5 dernières années ont été relevées. Le 6 août, la moyenne journalière a atteint 28.5°C (max 2018), (27.2°C en 2017 et 25.7°C en 2016).

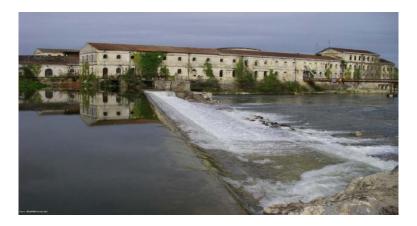
Photo 1 : Le barrage et la centrale hydroélectrique de Monfourat.

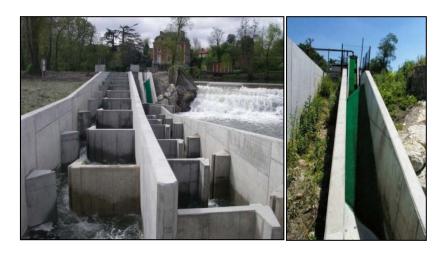
Ce barrage est équipé depuis 2009 de deux systèmes de franchissement à la montaison :

- d'une passe à bassins successifs longue de 68 mètres et composée de 16 bassins,
- d'une passe spécifique à anguilles équipée d'un système de piégeage.

Photo 2 : Passe à bassins et rampe à anguilles de Monfourat.

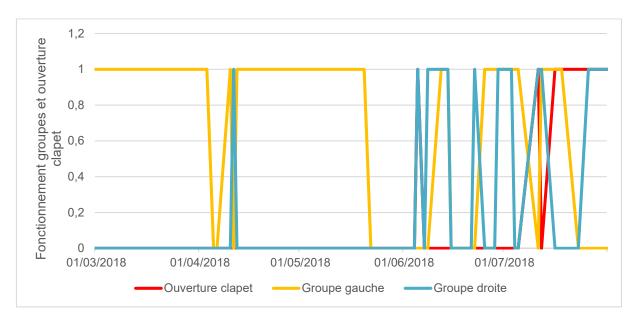
Figure 9 : Fonctionnement de l'usine de Bergerac en 2018.

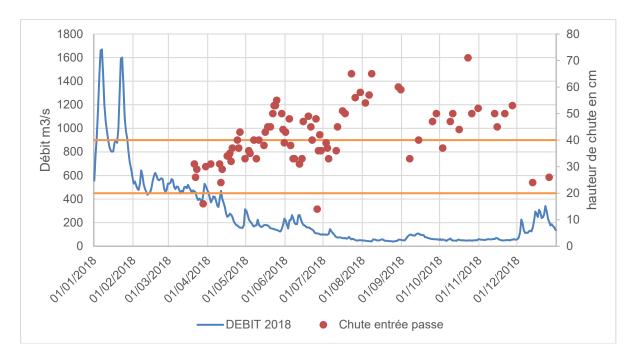
chute > 40 cm pour Q < 200m3/s

Figure 10 : Hauteurs de chute mesurées à l'entrée de la passe à poissons en 2018.

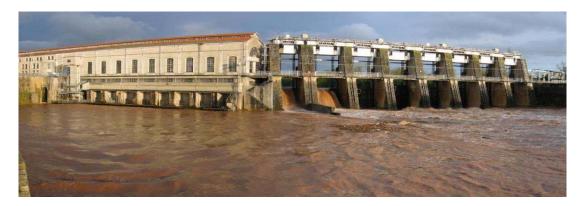
Construit entre 1905 et 1908, il se compose d'un barrage mobile de 12,5 m de haut pour 100 m de large et d'une usine hydroélectrique équipée de 8 turbines Kaplan en rive droite. (débit d'équipement maximal de 420 m³/s pour un débit moyen naturel de 280 m³/s).

Photo 5 : Barrage de Tuilières vu de l'aval.

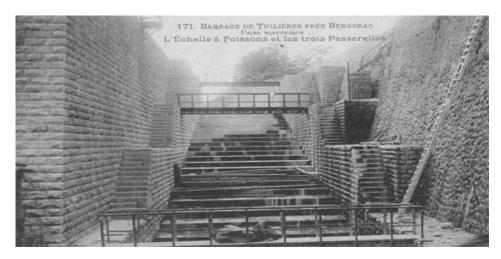
Dès 1908, cette usine hydroélectrique a été dotée d'une passe à poissons de type "cascades" en rive gauche du barrage (7 m de large pour 72 m de long). En 1956, elle est transformée en une double passe à ralentisseurs de 1,4 m de large chacune, dont l'efficacité s'est révélée très limitée pour l'ensemble des poissons migrateurs.

Photo 6 : La passe à bassin originelle de Tuilières en rive gauche.

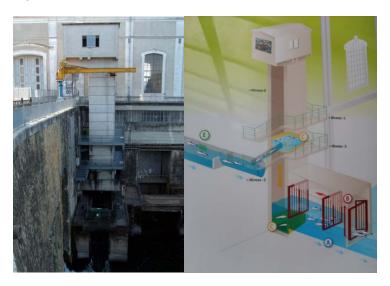
<u>Un ascenseur à poissons</u> en rive droite permet depuis 1989 aux poissons de franchir le barrage vers l'amont. Ce système est équipé d'<u>une station de comptage vidéo</u> qui enregistre les passages 24h sur 24h. Les individus de chaque espèce sont ainsi comptabilisés avec précision tout au long de la saison.

Photo 7 : Ascenseur à poissons de Tuilières.

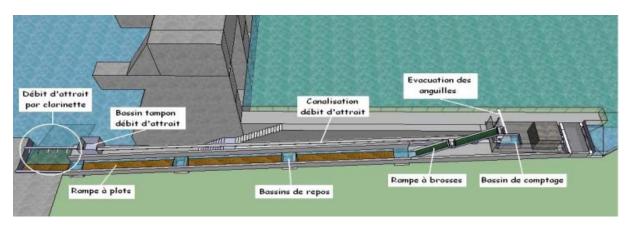
Une rampe spécifique à anguilles en rive gauche, associée à un compteur à résistivité, permet aux anguillettes de coloniser l'amont du bassin depuis 1997.

Photo 8 : Schéma de la passe spécifique anguilles de Tuilières.

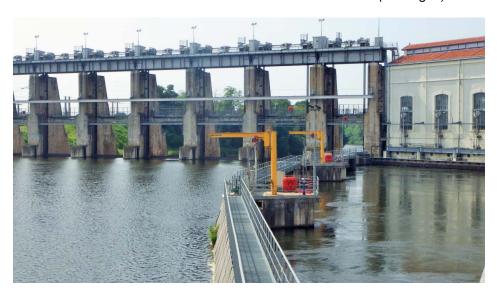
Un masque de dévalaison en service depuis 2009 guide les jeunes saumons (smolts) qui dévalent la Dordogne vers l'océan afin d'éviter leur transit par les turbines de l'usine hydroélectrique.

Photo 9 : Le masque de dévalaison de Tuilières.

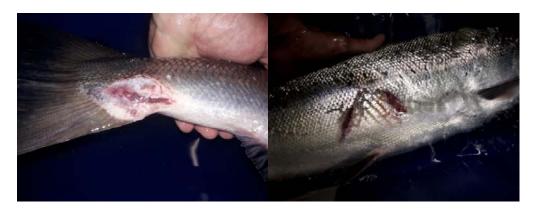
A noter que 46 % des saumons piégés (26/57) présentent des blessures antérieures importantes (parfois en cours de cicatrisation). Celles-ci pourraient avoir un impact sur la survie des poissons. Cette problématique mériterait sûrement des investigations plus poussées pour définir l'origine des blessures. (voir Annexe 3).

Photo 10 : Blessures de saumons capturés à Tuilières en 2018.

Cette saison, 57 saumons ont été capturés à Tuilières entre le 23 mars et le 29 juin (Annexe 3). Ils ont fait l'objet d'un prélèvement ADN pour l'étude génétique en cours (assignation parentale). Sur ces poissons piégés, 46 ont été transférés à Bergerac pour alimenter en œufs le plan saumon du bassin. Sur ces 46 poissons, 3 étaient des castillons et 43 des PHM (2 hivers de mer).

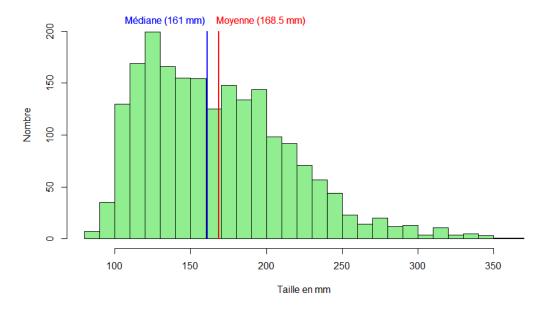
Figure 16 : Distribution de la taille des anguilles mesurées en 2018.

Ainsi, la taille moyenne des individus en 2018 est de 168.5 mm et la médiane est de 161 mm.

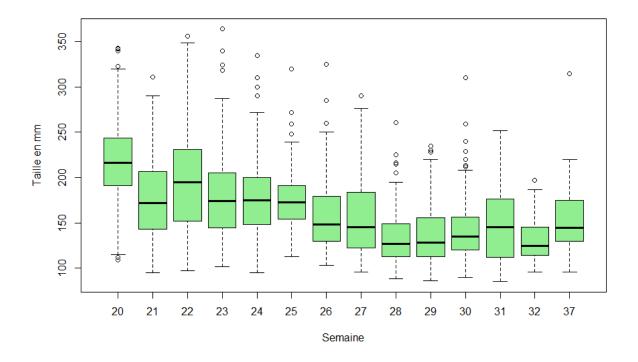
Figure 17 : Evolution de la taille des anguilles échantillonnées au cours de l'année 2018

Par ailleurs, le tableau permet de montrer que l'efficacité du compteur diminue au cours de la saison. Cette information est à mettre en relation avec la diminution de la taille des anguilles précédemment observée dans le rapport (Figure 17).

Cependant, étant donné que les effectifs par classes de tailles varient au cours de la saison (Figure 17), l'efficacité globale varie également. Ainsi, grâce à la répartition des effectifs par classe de taille durant les semaines de suivi, il a été possible de calculer une efficacité théorique du compteur à posteriori pour chaque semaine.

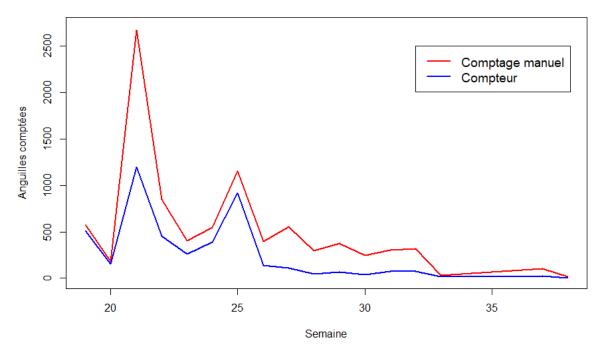
Figure 19 : Comparaison du nombre d'anguilles comptées par le compteur et par le comptage manuel

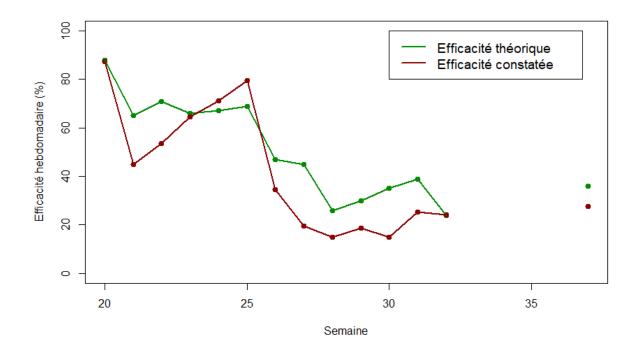
Figure 21 :Efficacité hebdomadaire théorique et constatée du compteur à anguilles en 2018

Il est clair que le compteur à anguilles en place **sous-estime** le nombre d'anguilles migrantes. De plus, il parait délicat d'ajuster le nombre d'anguilles ayant réellement utilisé la passe spécifique à cause de la forte variabilité de l'efficacité constatée au cours de la saison. Cette variabilité s'explique par la diminution de la taille des anguilles au cours de la saison. Un nouveau système de comptage automatique va être testé en 2019 sur le site de Golfech. Si ce système fonctionne pour des forts pics de migration sur des individus de petites tailles, le système de comptage automatique pourra être mis en place sur le site de Tuilières.

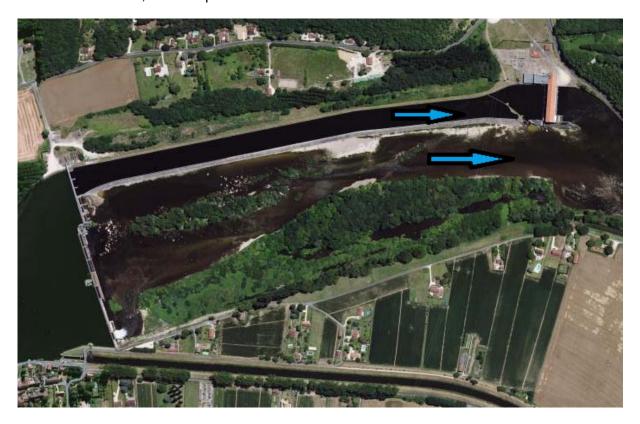
Un canal d'amenée (longueur de 960 m, section de 240 m²) permet d'alimenter 6 groupes dont 5 turbines Francis verticales (60 m³/s par groupe) et 1 turbine Kaplan verticale (80 m³/s). Le débit maximum turbiné est de l'ordre de 280 m³/s pour une hauteur de chute maximale de 7.6 m, soit une puissance maximale de l'ordre de 13.2 MW.

Photo 11 : Le barrage de Mauzac.

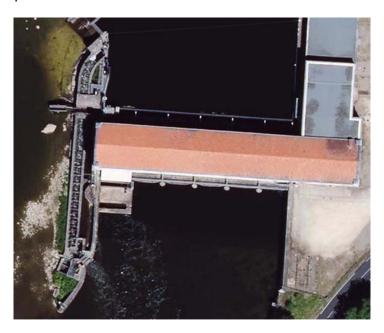
- une passe à bassins, construite en 1986 en rive droite du canal de fuite, à 30 m environ à l'aval immédiat de l'usine, alimentée par un débit de l'ordre de 1 m³/s. Un débit complémentaire d'attrait de 2 à 4 m³/s est injecté dans la partie aval du dispositif et permet d'en augmenter l'attractivité.

Une deuxième entrée de la passe à bassins a été aménagée en 2004. Elle est placée dans le bajoyer du groupe G6 côté G5. Elle a une largeur de 1.6 m et est équipée d'une vanne asservie au niveau aval afin d'assurer une chute de l'ordre de 20 cm. Elle mobilise des débits pouvant dépasser 1 m³/s et est prévue pour des gammes de débits de l'ordre de 70 m³/s – 350 m³/s. En réalité, les niveaux d'eau deviennent limitants en dessous de 100 m³/s (obs MIGADO). La passe à bassins successifs de l'usine de Mauzac est équipée d'un dispositif « Sysipap » de vidéo contrôle et est équipée complètement d'un système « Hizkia » complémentaire depuis cette année.

Photo 13 : Passe à poissons de l'usine de Mauzac.

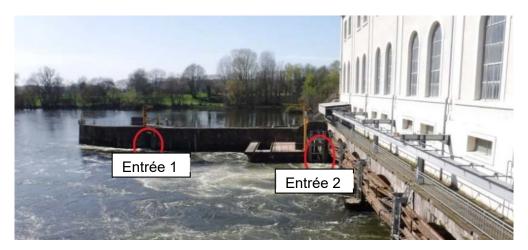
Photo 14 : Vue des entrées du dispositif de franchissement.

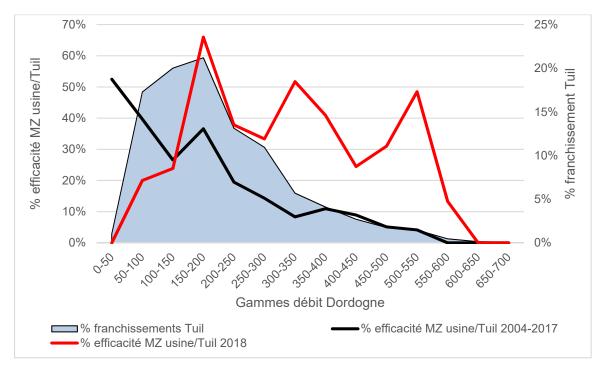
Après un entretien annuel classique, la passe était en service du 9 février au 3 décembre 2018. Cette saison, l'entrée 1 (la plus aval) est restée batardée. Seule l'entrée 2 (au droit du G5) était en service. Cette configuration a été mise en place afin d'évacuer du sable accumulé dans l'entrée 2 pendant les crues mais aussi parce que des tests prometteurs en juin 2016 avaient favorisé les passages d'aloses et de saumons. L'entrée 1 devait être remise en service avant l'étiage (entrée 2 GC limitant par faibles débits). Malheureusement, une accumulation de sable en amont de la vanne 1 a rendu cette opération impossible. Ce dépôt de sable a même perturbé le fonctionnement des grilles pivotantes du débit d'attrait.

Figure 22 : Efficacité pour les saumons de la passe usine de Mauzac à 2 entrées (2004-2017) et avec l'entrée 2 uniquement (2018)

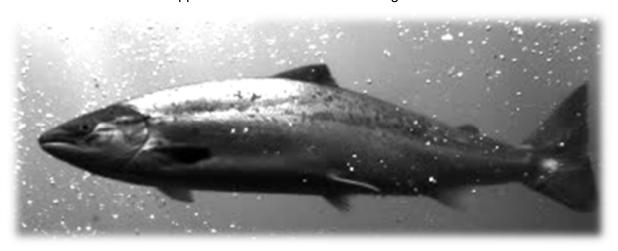
Photo 15 : Saumon filmé à Mauzac par le logiciel HIZKIA.

- les résultats sont nettement à l'avantage d'HIZKIA avec 24 % de poissons comptés en plus. Cette différence importante est constatée sur les plus petites espèces : gardons, vandoises, ablettes et surtout les anguillettes qui mesurent ici en moyenne 17 cm.

- MIGADO Suivi 2018 des migrations des espèces amphibiotiques et holobiotiques au niveau des stations de contrôle de Tuilières et Mauzac (Dordogne) et Monfourat (Dronne)
- des différences sont apparues sur les gros poissons : saumons et aloses, elles sont dues à un mauvais réglage de la sensibilité du niveau d'eau sur HIZKIA (opérateur novice). Un seuil mini a ainsi été ajouté au logiciel après ce test.
- une sous détection en eau très turbide est apparue pour SYSIPAP, le logiciel d'HIZKIA a détecté 3 saumons de plus dans ces conditions difficiles.
- enfin, la qualité d'image (appréciation de l'état de l'individu, blessures...) ainsi que la réactivité des développeurs sont nettement à l'avantage d'HIZKIA.

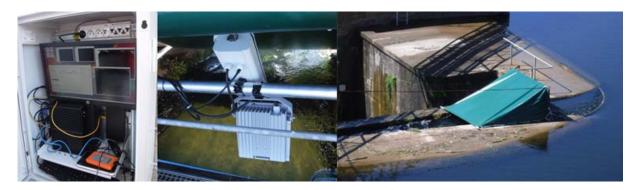
Le 20 avril 2017, EDF a fait appel à la société HIZKIA pour installer un système de vidéo comptage au niveau de la passe à ralentisseurs du barrage de Mauzac. L'objectif de ce dispositif est de comptabiliser les grands salmonidés. Cette passe à ralentisseurs sur-actifs type « Lachadenède » n'est pas adaptée aux autres espèces (peut-être lamproie marine, à vérifier).

Photo 16 : Le système vidéo de la passe à ralentisseurs du barrage de Mauzac.

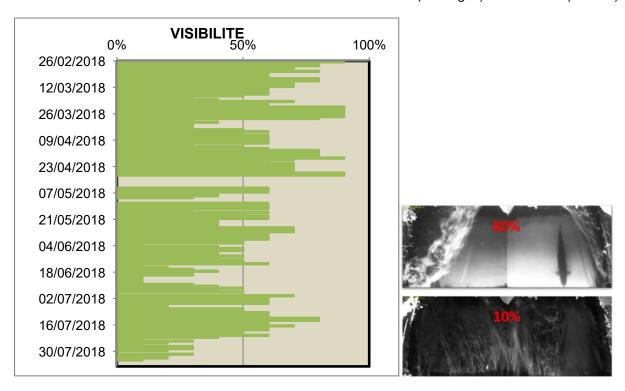
Ainsi, tout au long de la saison, nous avons estimé chaque jour le pourcentage de la zone filmée sur lequel un poisson pouvait être détecté.

Figure 26 : Estimation des possibilité de détections.

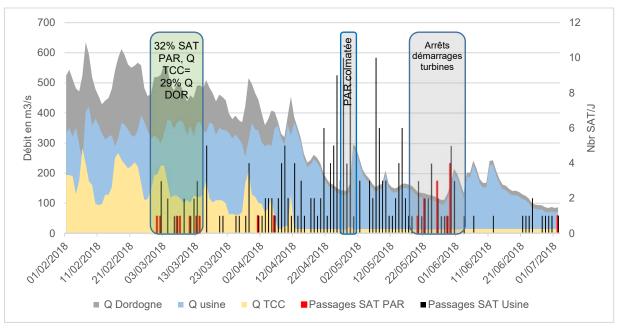
Figure 27 : Influence de la répartition des débits sur les passages à la passe à ralentisseurs.

Les franchissements de saumons à la passe à ralentisseurs sont conditionnés par l'attractivité du TCC. Ainsi lorsque le débit de la Dordogne dépasse le débit turbinable (env 250 m³/s), le surplus de débit est déversé au barrage et attire des poissons dans le TCC. Comme en 2017, des saumons ont emprunté la passe à ralentisseurs lors de déversements au barrage en mars 2018. Plus tard dans la saison mais aussi comme en 2017, des modifications du fonctionnement de l'usine (arrêts démarrages turbines) ont été suivi de passages de saumons à la passe du barrage.

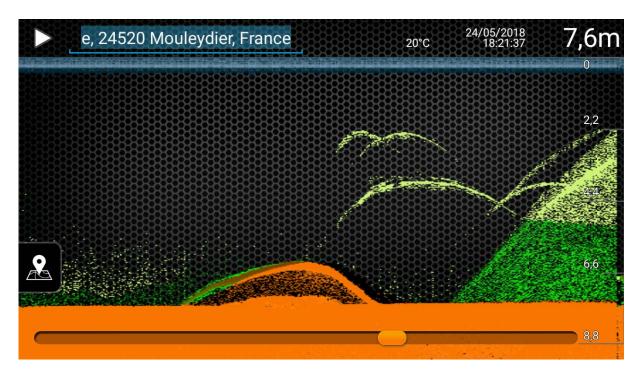
En 2018, un sondeur mobile a permis des suivis hebdomadaires dans la chambre d'eau.

Figure 48 : Image du sondeur le 24/05/18 dans la chambre d'eau de Tuilières : présence de 5 silures.
