**M I G A D O**

**LE SUIVI DES MIGRATIONS DES ESPECES AMPHIBIOTIQUES ET HOLOBIOTIQUES AU NIVEAU DES STATIONS DE CONTROLE DE TUILIERES ET MAUZAC (DORDOGNE) ET MONFOURAT (DRONNE) EN 2014**

**DOSSIERS ATUIL14, AMAUZ14 ET AMONF14**

**décembre 2014**

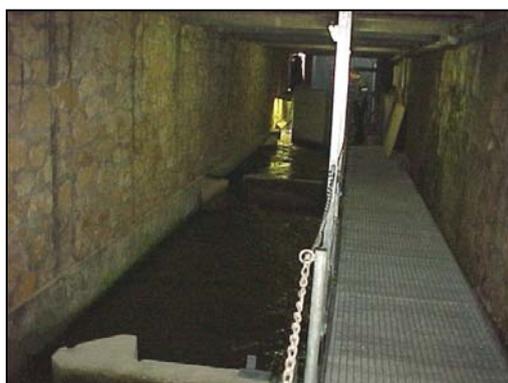
**Photo 3 : Vue d'un bassin de la passe à poissons de transfert de Tuilières**

Cette passe souterraine à bassins successifs (Photo 3) comprend 9 bassins aménagés dans une ancienne galerie de décharge. Les 3 bassins situés à l'aval sont de section circulaire (diamètre voisin de 3 m) avec une longueur d'environ 7.80 m et les 6 bassins suivants ont une longueur de 5.80 m pour une largeur de 3 m. La chute entre les bassins est de 30 cm environ (permettant de rattraper les 2 mètres de dénivelé entre le point de déversement des poissons à l'aval et le niveau de la retenue amont de l'usine). Le débit de la passe est voisin de 0.6 m<sup>3</sup>/s et s'évacue à l'extrémité aval par une vanne, une grille retenant les poissons.

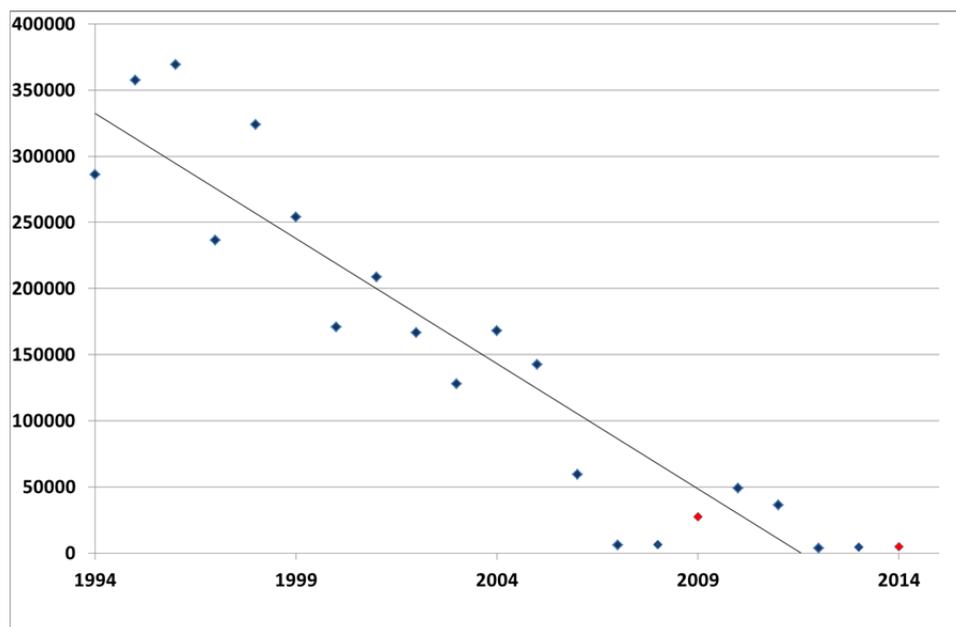
**Figure 7 : Evolution du stock reproducteur annuel d'aloses sur le bassin Gironde Garonne Dordogne entre 1993 et 2014**

L'alose présentant un homing de bassin, elle se doit d'être gérée à l'échelle du bassin Garonne Dordogne. Les résultats de 2014 donnent une estimation du stock reproducteur compris entre **4500 et 5000 géniteurs**. De toute évidence, la situation de l'alose reste **préoccupante sur le bassin Gironde Garonne Dordogne et la question du repeuplement pour soutenir cette population en danger peut légitimement être évoquée.**

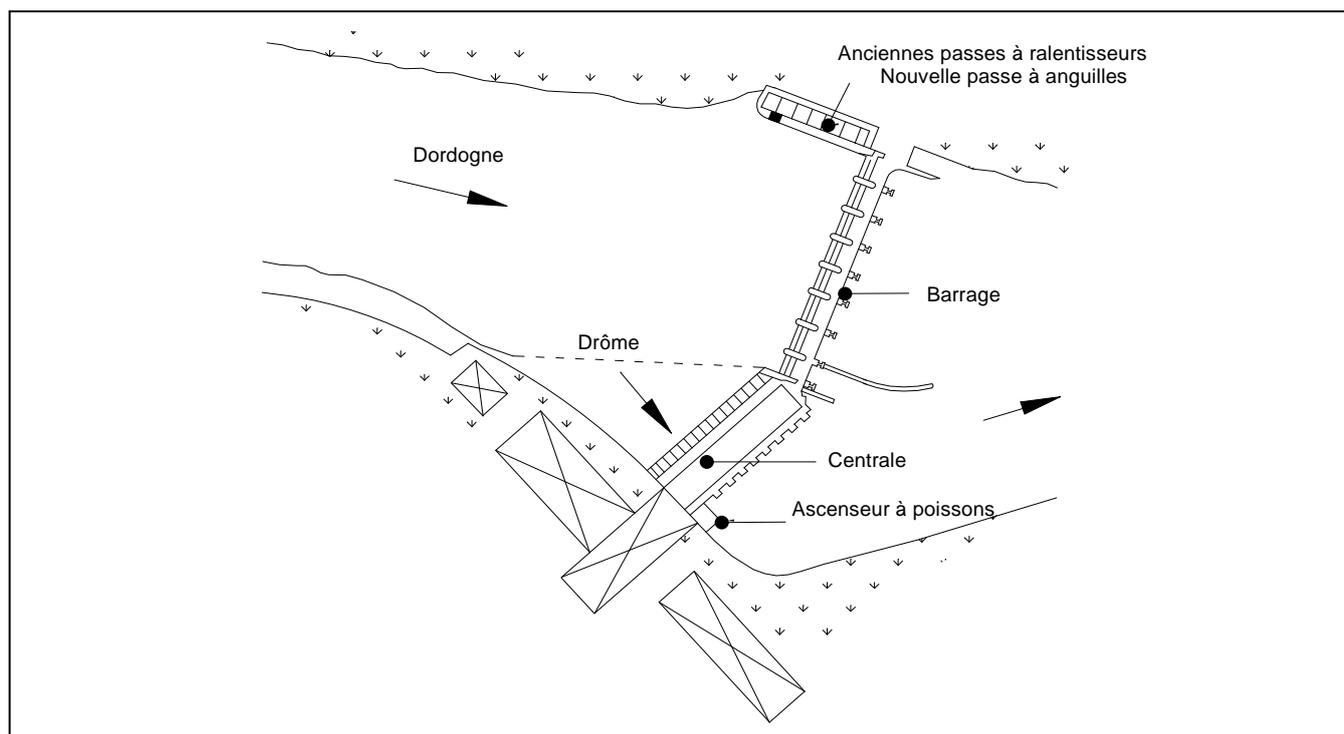
Figure 9 : Localisation de la passe à anguilles sur le site de Tuilières

Dès 1908, cette usine hydroélectrique a été dotée d'une passe à poissons de type "cascades" en rive gauche du barrage (7 m de large pour 72 m de long). En 1956, elle est transformée en une double passe à ralentisseurs de 1,4 m de large chacune, dont l'efficacité s'est révélée très limitée pour l'ensemble des poissons migrateurs (Figure 7). Cette passe a été désaffectée dès la mise en service de l'ascenseur à poissons en rive droite au pied de l'usine en 1989. Sur son emplacement, il a été décidé en 1997 la construction d'une passe spécifique pour la migration des anguilles, l'ascenseur n'étant pas un dispositif adapté à cette espèce (notamment pour les anguilles de petite taille) (TRAVADE et LARINIER, 1992).

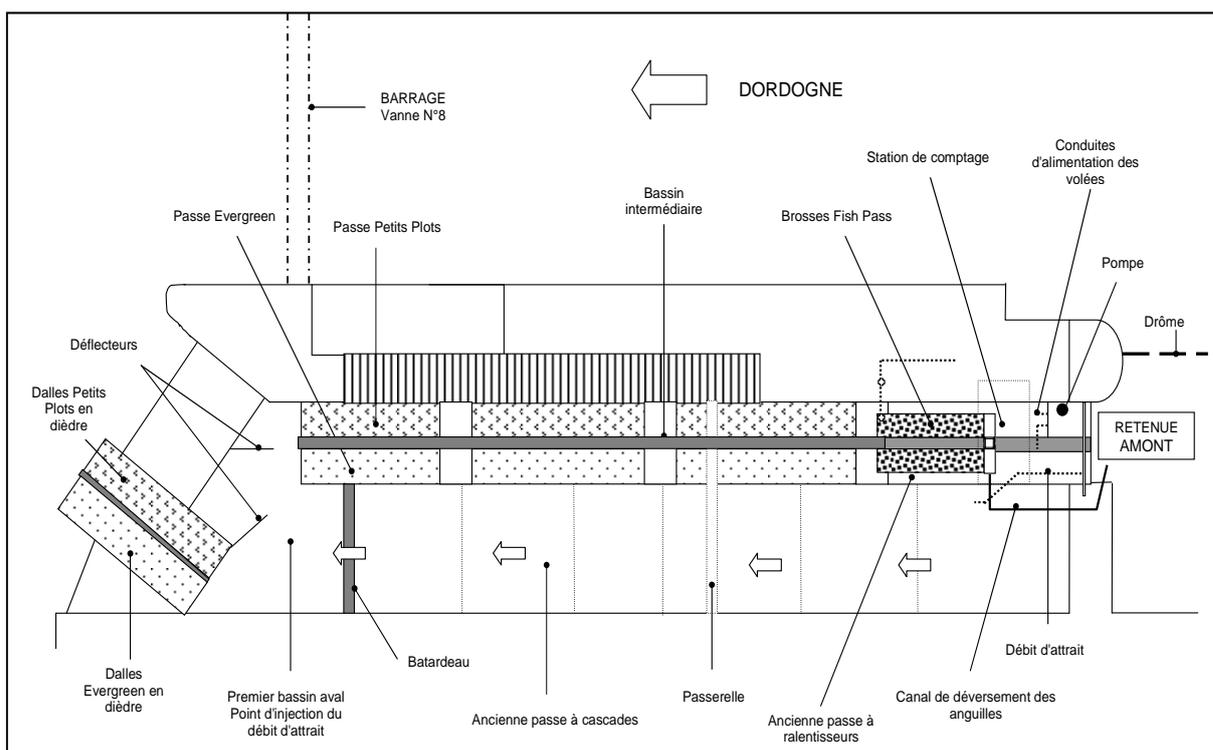
**Figure 10 : Schéma du dispositif de franchissement spécifique anguilles de Tuilières de 1997 à 2005**

La passe en rive gauche est tapissée de dalles Petits Plots disposées en dièdre (une rangée de dalles à Petits plots et deux rangées latérales sur le dièdre) avec les deux bassins de repos aval de faible profondeur (15 à 20 cm). Le troisième bassin, beaucoup plus profond (près de 1.50 m), joue pleinement son rôle de bassin de repos.

La passe en rive gauche est constituée d'une seule rangée de dalles Evergreen à plat de 50 cm de largeur. De part et d'autre, des montants métalliques canalisent l'eau. Les bassins intermédiaires sont ceux d'origine avec une profondeur de l'ordre de 1.50 m.

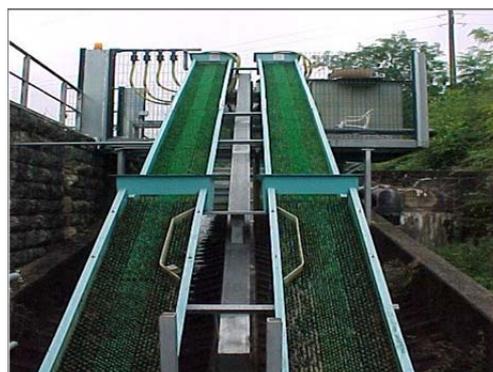
**Figures 11 et 12 : Partie aval et amont de la passe à anguilles**

En amont de ces deux passes, un dispositif de comptage est assuré par un compteur automatique à anguilles développé par la société ELF Electroniques. Il a été testé entre 1998 et 2001 sur le site de Tuilières afin de le fiabiliser aux comptages des anguilles. Le compteur à anguilles est basé sur le principe de mesure de la résistivité de l'eau entre deux électrodes. Lorsqu'une anguille passe entre les électrodes, elle induit un signal électrique qui lui est propre, différent de celui mesuré sans passage (résistance de l'eau). De cette différence, il est possible de déduire la résistance du poisson, proportionnelle à sa taille (figure 9 à 12).

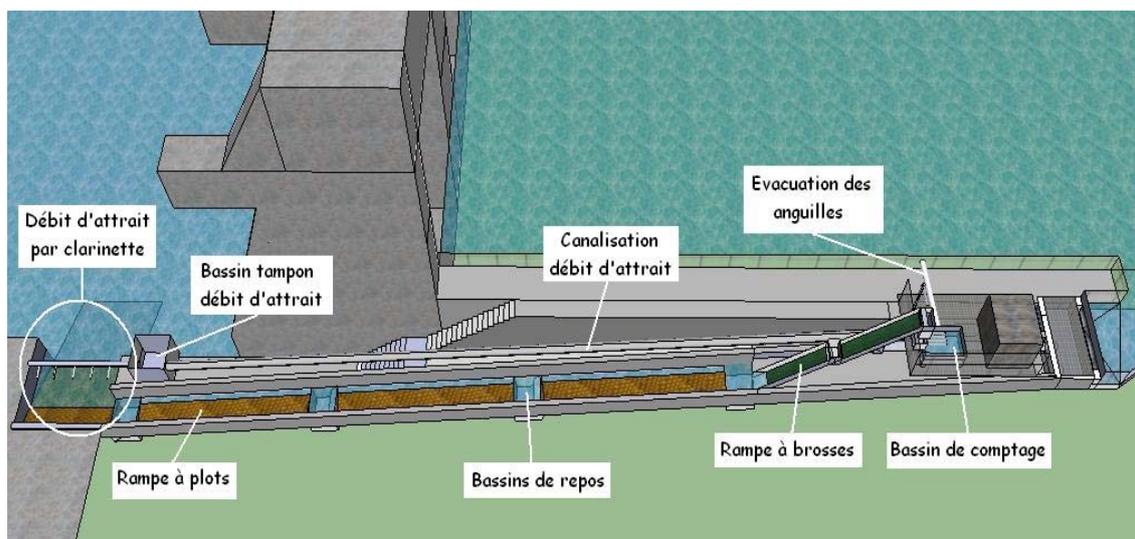
En 2010, une nouvelle passe a été construite, en gardant uniquement un substrat « petits plots » et une seule rampe à broches (figure 13).

**Figure 15 : Schéma de situation de la passe installée depuis 2010 sur le site de Tuilières**

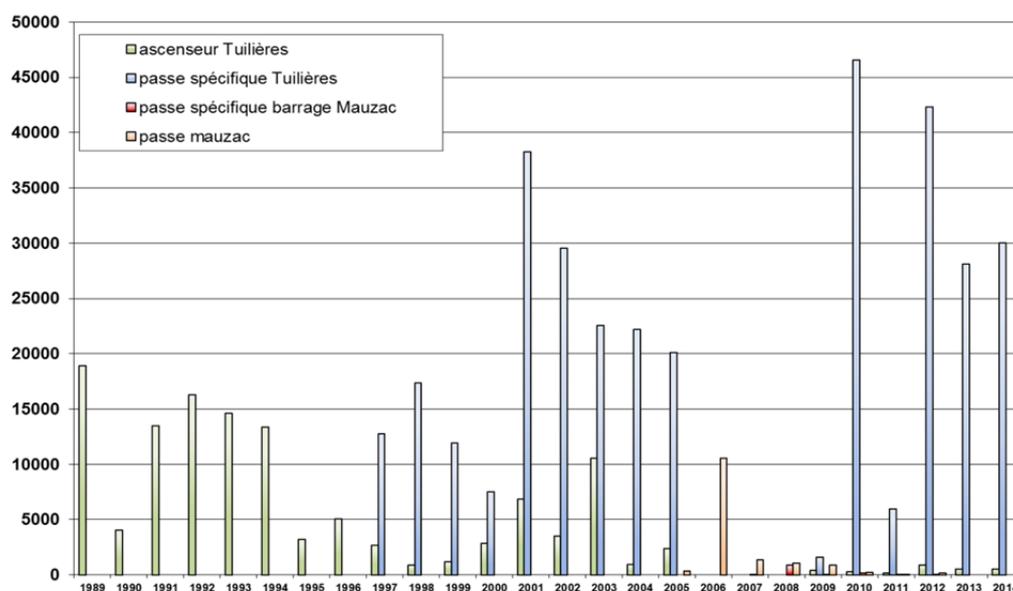
**Figure 17 : Evolution des passages annuels d’anguilles à Tuilières et Mauzac entre 1989 et 2014 (ascenseur + passe spécifique).**

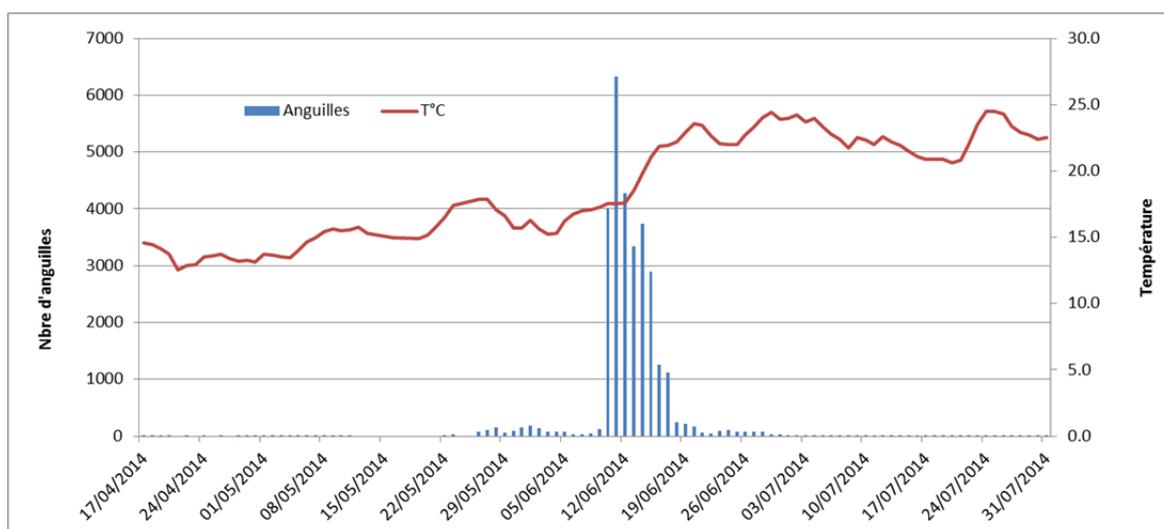
**Figure 18 : Evolution des passages annuels d’anguilles à Tuilières en 2014 en fonction de la température moyenne journalière de l’eau.**

La migration de l’anguille à Tuilières en 2014 est caractérisée par une concentration des passages entre le 10 et le 17 juin avec plus de 27000 individus observés pendant cette période (90 %). Ces passages sont le fait de la hausse de température brutale de la Dordogne pendant cette période qui passe de 17.7°C le 10 juin à 21.5°C le 17 juin.

Lorsque l’on compare le nombre d’anguilles qui migrent sur la passe lorsque la température du jour (j) est supérieure à celle observée la veille (condition 1) avec le nombre d’anguilles contrôlées lorsque la température du jour (j) est inférieure à celle observée la veille (condition 2), on remarque que plus de 97 % des individus sont observés dans les conditions 1.

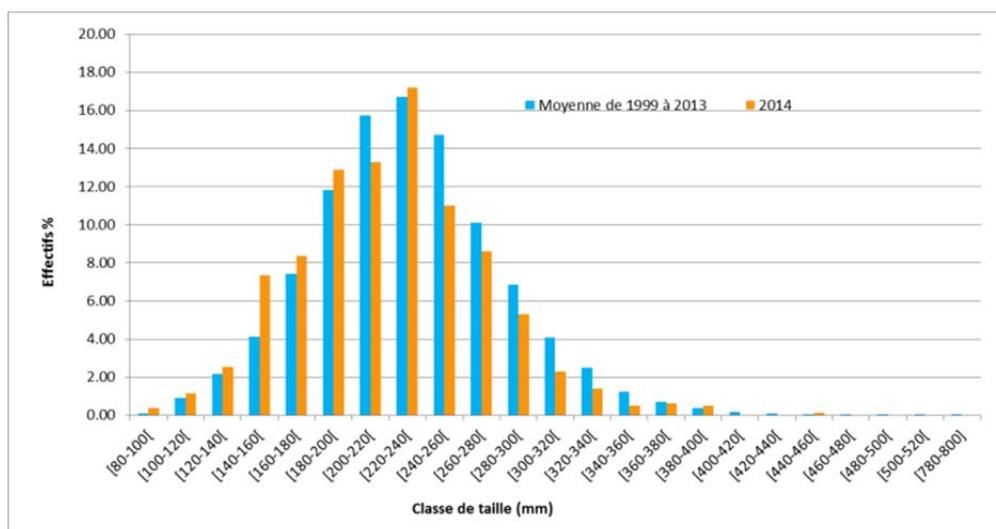
**Figure 20 : Comparaison des moyennes des tailles des anguilles mesurées à Tuilières entre 2002 et 2013 avec celles mesurées en 2014**

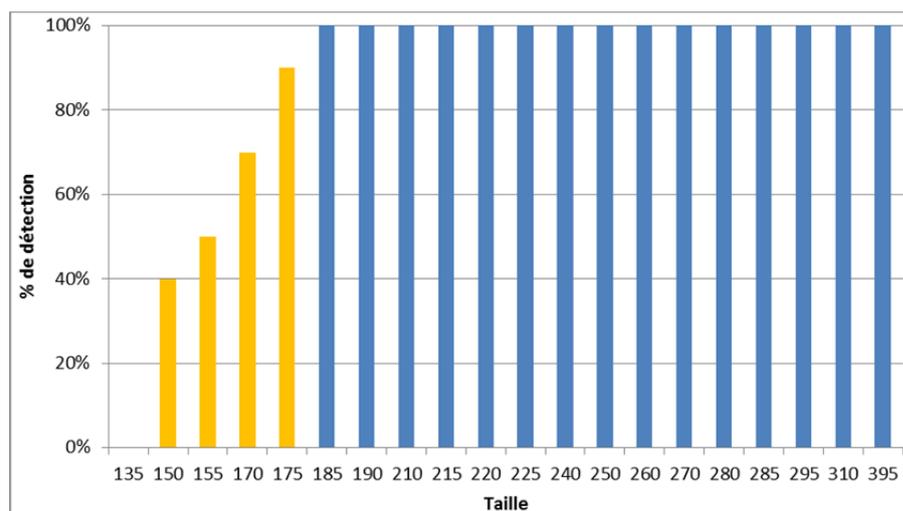
Il est fondamental de connaître les limites du compteur, notamment le pourcentage de détection des individus selon leur taille. Ainsi, 19 anguilles de tailles différentes (130 mm à 385 mm) ont été passées 10 fois chacune dans le système de comptage afin de déterminer la taille minimale comptée à 100 %.

Les résultats 2014 montrent qu'à partir de 180 mm, tous les individus sont comptés à 100 % et qu'en dessous de 135 mm, les individus ne sont jamais détectés (figure 28). Aucun sur-comptage n'a été détecté. Néanmoins, lors de tests effectués en 2012, des sur-comptages avaient été observés pour les individus de grande taille (supérieure à 450 mm).

**Figure 22 : Pourcentage de détection des anguilles par le compteur à résistivité en fonction de la taille des individus mesurés en 2014**

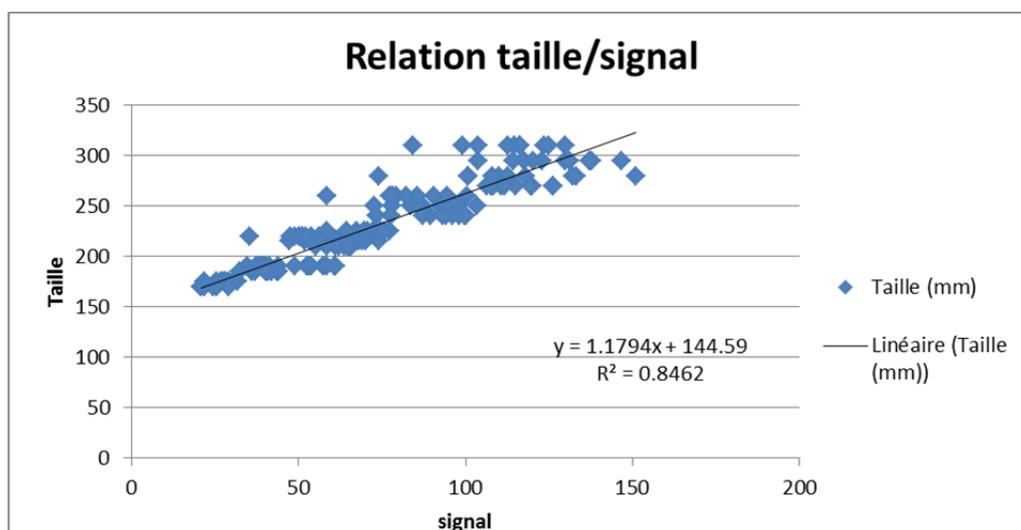
Au delà du simple comptage, il existe une relation forte entre le signal engendré par le passage d'une anguille et ses caractéristiques biométriques (taille, poids). Pour déterminer cette relation, il suffit, comme précédemment de passer 10 fois de suite des anguilles de taille et poids connus et de noter le signal correspondant. Une simple regression linéaire permet d'obtenir la relation entre le signal et la taille et/ou le signal et le poids (figure 17).

**Figure 23 : Relation entre la taille des individus mesurés à Tuilières en 2014 et le signal du compteur associé.**

Relation :  $Taille = 1.1794 \times (Signal) + 144.59$  avec  $R^2 = 0,8462$

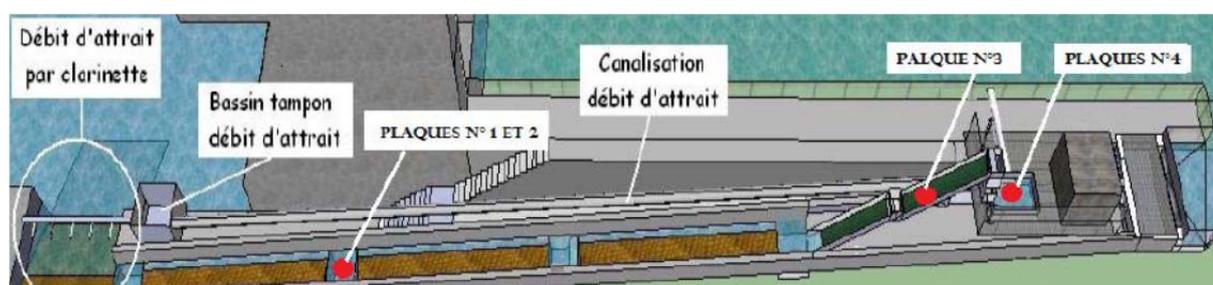
Afin de mieux comprendre le comportement des anguilles sur cette passe de grande longueur, il a été décidé avec EDF R&D d'installer des plaques de détection des anguilles marquées sur tout le linéaire de la passe. La figure 24 montre l'emplacement de ces plaques.

**Figure 24 : Localisation des plaques de détection sur la rampe à anguilles en 2014**

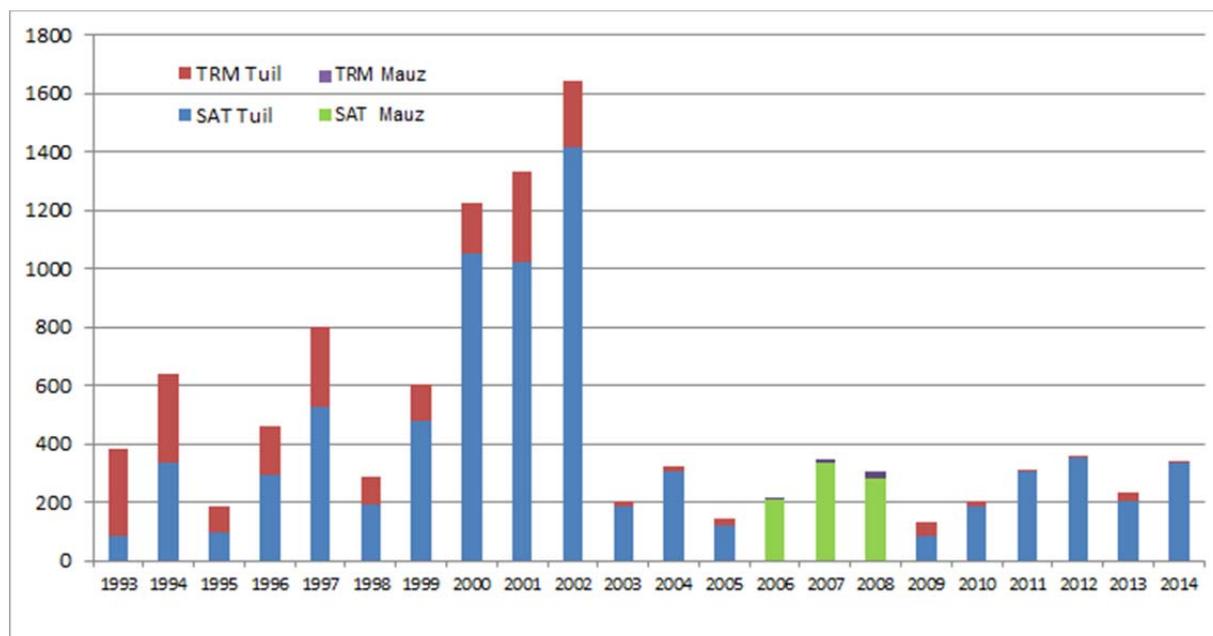
**Figure 27 : Passages annuels des grands salmonidés à Tuilières et Mauzac entre 1993 et 2014**

Avec 341 individus (334 saumons et 7 truites de mer) contrôlés à Tuilières, 2014 fait partie des années présentant des remontées comparables à la moyenne des années 1993 à 2013 (385 saumons) et correspond aux 2èmes meilleures remontées si l'on ne prend en compte que les années postérieures à 2003, année où l'on observe une rupture dans le nombre de salmonidés contrôlés à Tuilières. Le nombre d'individus contrôlés à Mauzac reste faible avec seulement 94 individus contrôlés au niveau de la passe à poissons et 9 minimum au niveau de la passe à ralentisseurs.

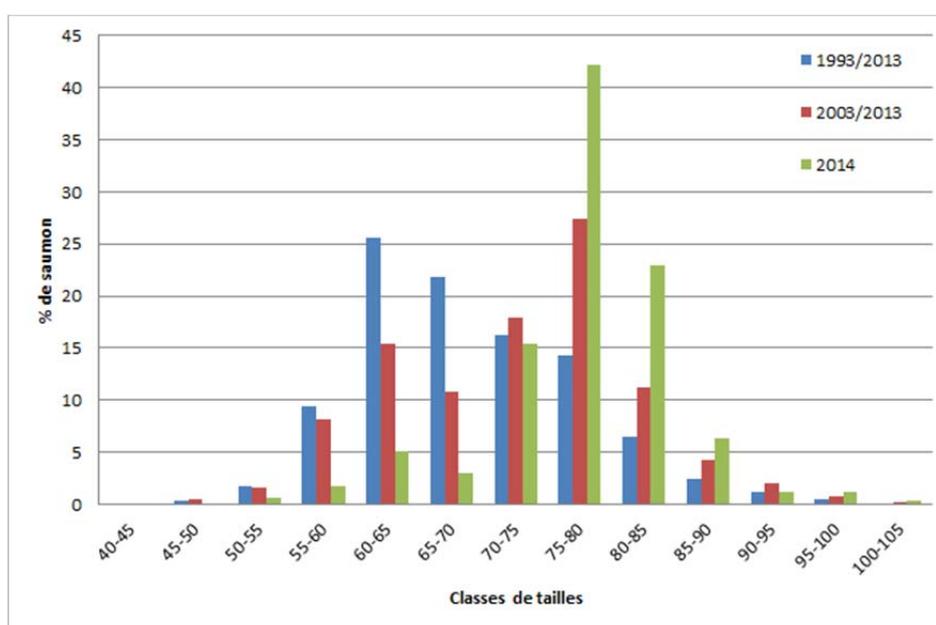
**Figure 30 : Comparaison des histogrammes des classes de tailles moyennes de saumons à Tuilières/Mauzac entre 1993 et 2013, 2003-2013 et celles observées à Tuilières en 2014**

Les tailles des saumons observés à la vitre de contrôle ont varié de 51 à 104 cm (moyenne de 78 cm ; médiane : 79 cm).

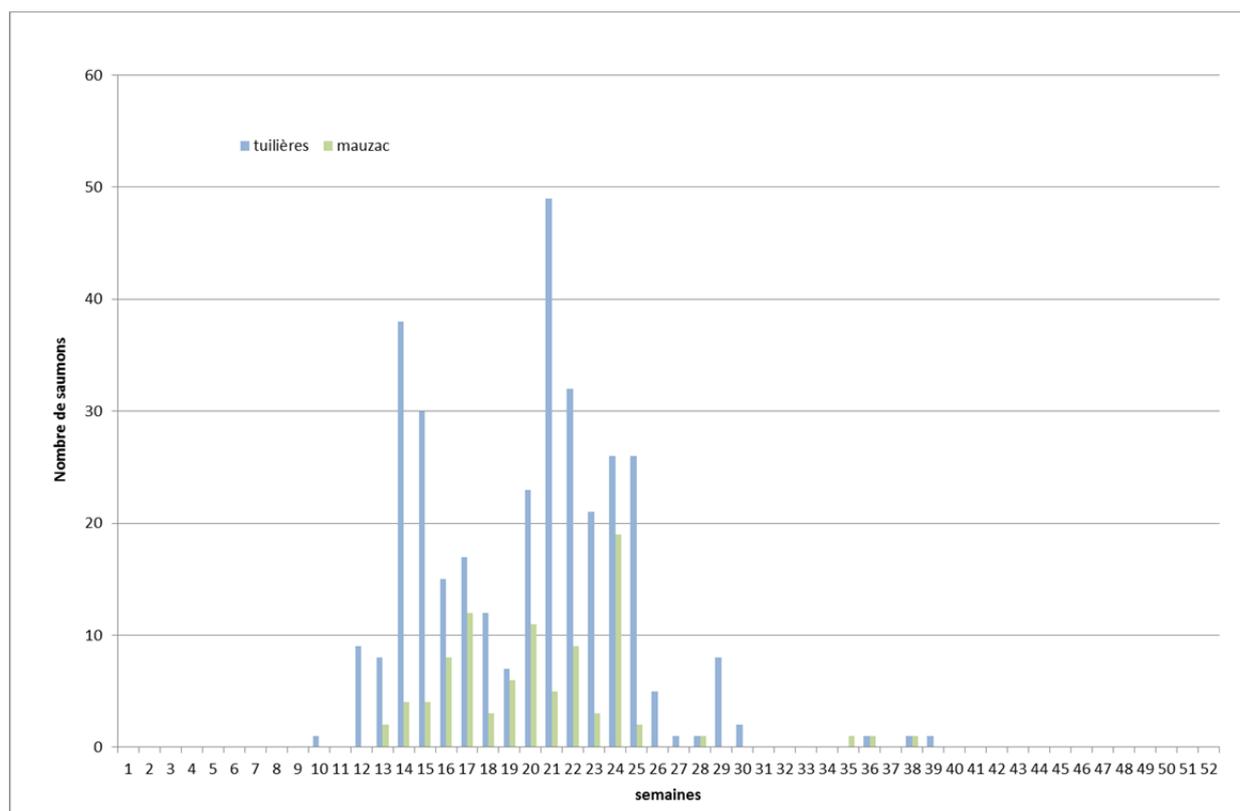
**Figure 33 : Rythme de migration des saumons à Tuilières et Mauzac en 2014**

Enfin, la figure 33 montre que les saumons sont contrôlés à la même époque sur les deux sites, avec un décalage d'environ 3 semaines dans les pics de migration qui peut être expliqué par la distance à parcourir et le temps de prospection avant de trouver l'entrée de la passe. A noter que ce graphe ne prend pas en compte les individus passés à la passe à ralentisseurs.

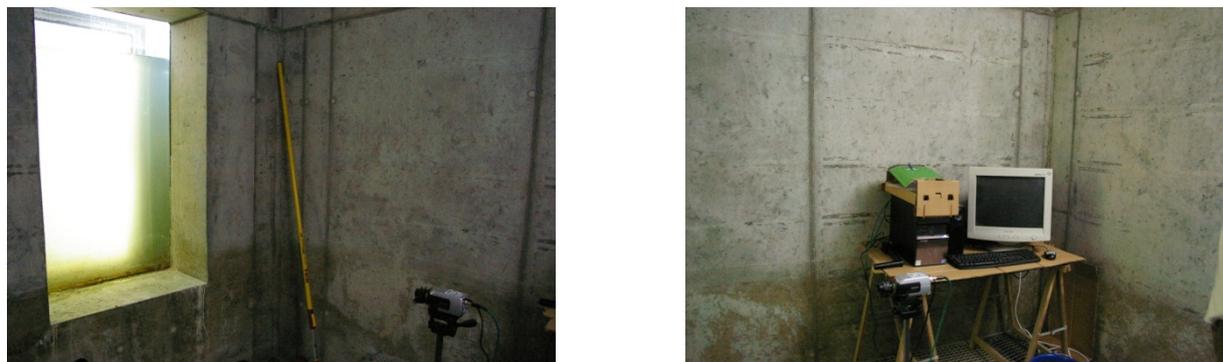
Un local vidéo situé au niveau du dernier bassin amont de la passe et équipé d'une baie vitrée permet d'installer le matériel d'analyse d'images classiquement utilisé par MIGADO sur le bassin Garonne-Dordogne ([Cf. § 1.3.2](#)).

**Photo 8 : Vitre de contrôle de Monfourat et ordinateur d'analyse d'images**
