Suivi des migrations des espèces amphibiennes et holobiotiques au niveau des stations de contrôle de Tuilières et Mauzac (Dordogne) et de Monfourat (Dronne)

Année 2019

Suivi des migrations aux stations de contrôle de Tuilières et de Mauzac (Dordogne) et de Monfourat (Dronne) en 2019

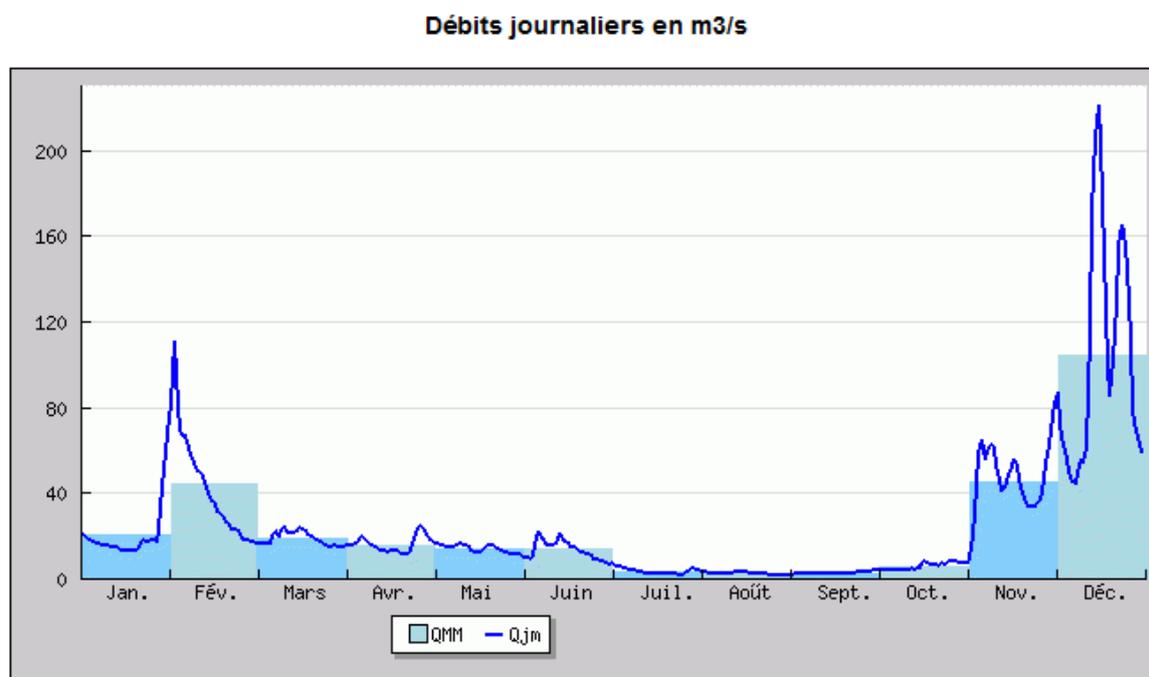
Figure 3: Débit Moyen journalier (m³/s) à Coutras en 2019.

Suite à de fortes précipitations de fin d'années, deux crues biennales ont été enregistrées au mois de décembre 2019.

L'année 2019 est caractérisée par une hydrologie très faible au regard de la moyenne du débit mensuel depuis 2004. Les 10 premiers mois (qui regroupent la plupart des migrations) présentent des débits très inférieurs à la moyenne (4 mois sur 10 inférieurs de plus de 50 %). Seuls les mois de novembre et de décembre présentaient une hydrologie plus importante que la moyenne.

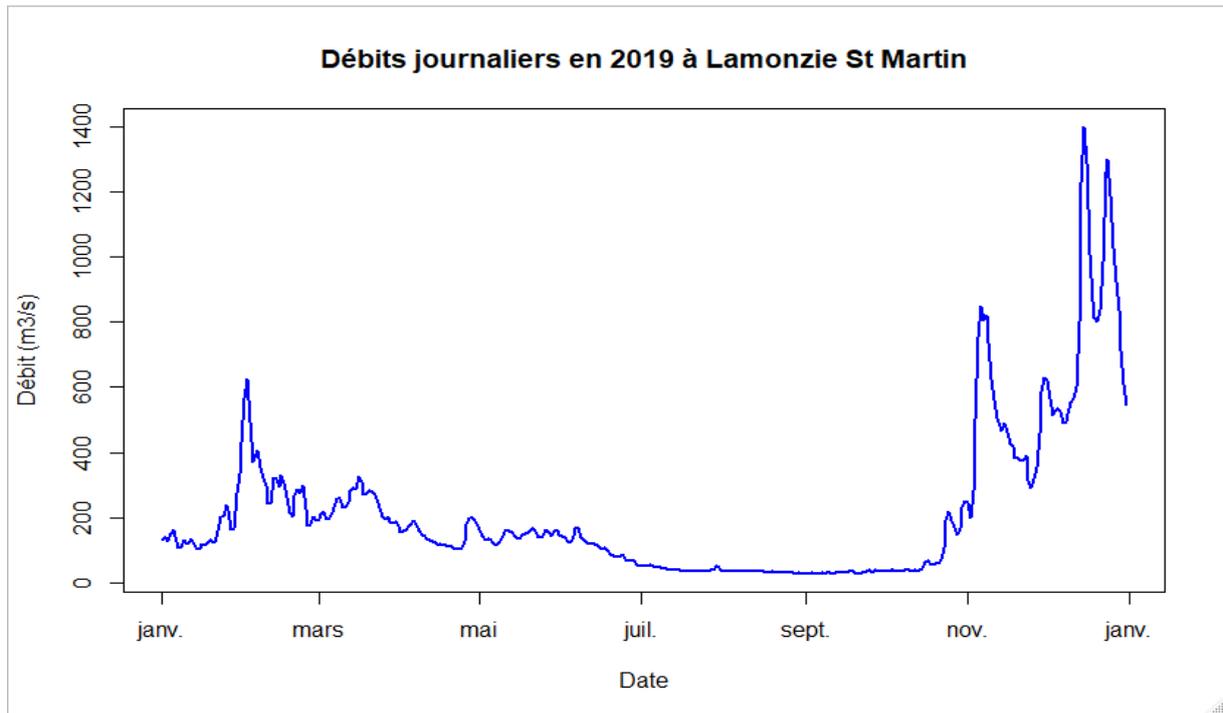
Figure 5 : Débit de la Dordogne à Lamonzie St Martin

Le premier semestre a été particulièrement sec sur l'ensemble du bassin, ce qui explique le manque de débit dans la Dordogne au cours de cette période. La fin d'année 2019 a reçu bien plus de précipitations ayant eu pour conséquence d'augmenter le débit de manière importante. Le pic de crue fut atteint le 15 décembre 2019 avec 1400 m³/s enregistrés.

Le débit moyen annuel 2019 est apparu plus faible que la moyenne des années précédentes. Cependant, la figure ci-dessus présente de fortes disparités au cours de la saison. Un déficit très net a eu lieu lors des dix premiers mois de l'année. En revanche, les mois de novembre et de décembre présentaient une hydrologie nettement supérieure à la moyenne.

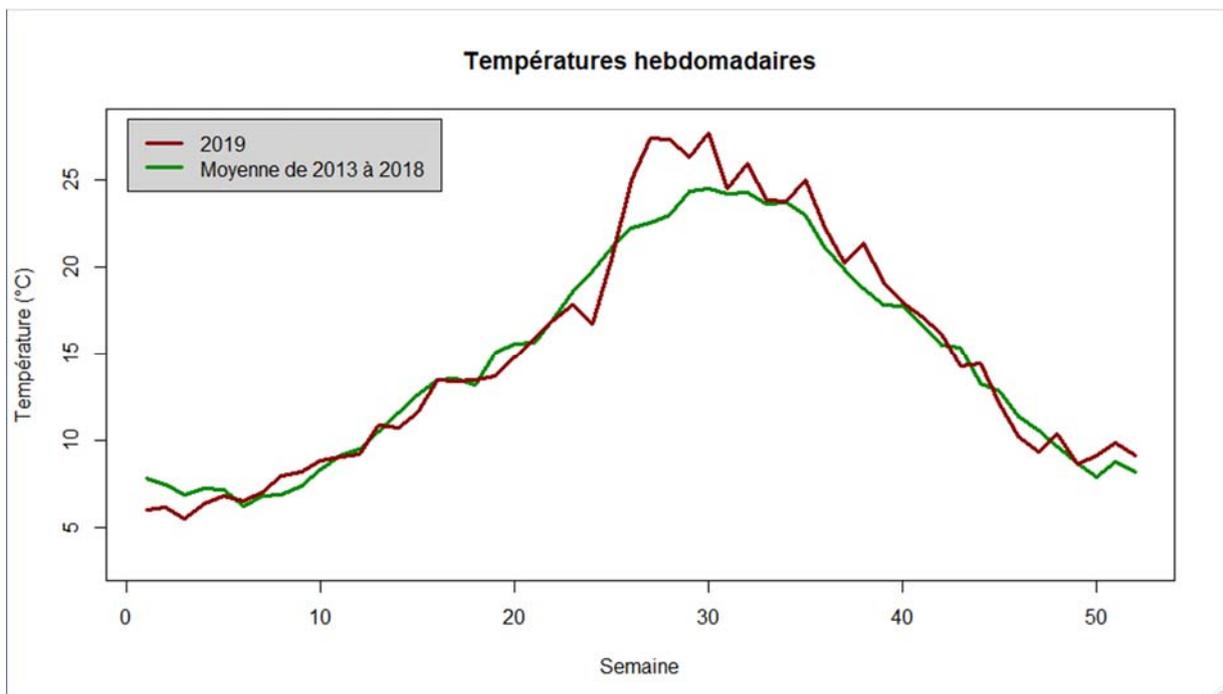
Figure 6 : Température Dordogne à Tuilières (sonde MIGADO)

D'après la Figure 6, la température hebdomadaire de la Dordogne était plus faible que le moyenne de 2013 à 2018 jusqu'à la semaine 25. Plusieurs épisodes caniculaires sont venus fortement réchauffer l'eau de la Dordogne à partir de cette date. **La température de la Dordogne lors de la semaine 27 fut supérieure à la moyenne de 4.84 °C. Le 27 juillet, la moyenne journalière a atteint 29.1 °C** (28.5°C en 2018, 27.2°C en 2017 et 25.7°C en 2016). L'année 2019 a connu des températures records du fait de la canicule combinée à une hydrologie particulièrement faible.

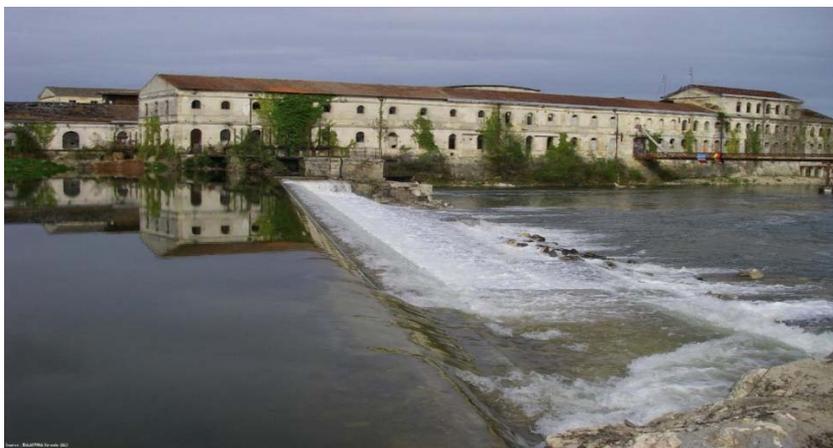
Photo 1 : Le barrage et la centrale hydroélectrique de Monfourat.

Ce barrage est équipé depuis 2009 de deux systèmes de franchissement à la montaison:

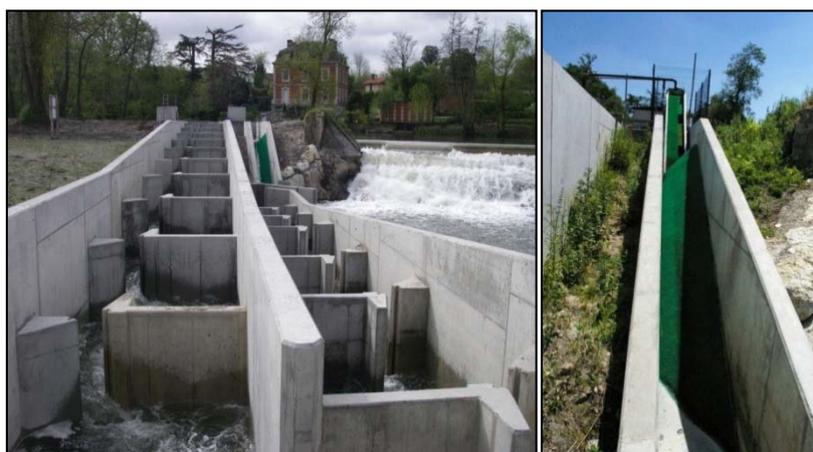
- d'une passe à bassins successifs longue de 68 mètres et composée de 16 bassins,
- d'une passe spécifique à anguilles équipée d'un système de piégeage.

Photo 2 : Passe à bassins et rampe à anguilles de Monfourat.

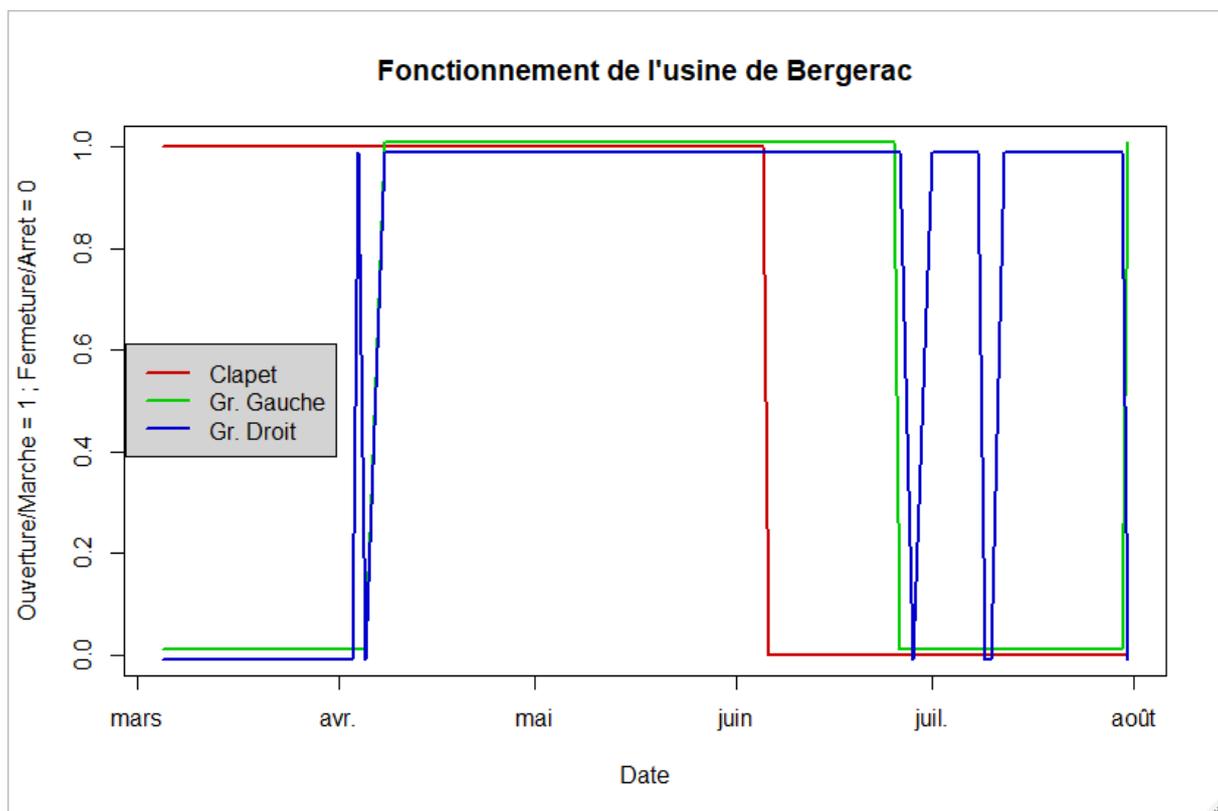
Figure 9 : Fonctionnement de l'usine de Bergerac en 2019.

Un zoom a été fait sur la période de migration (du 1^{er} mars au 31 juillet) concernant le fonctionnement de l'usine de Bergerac.

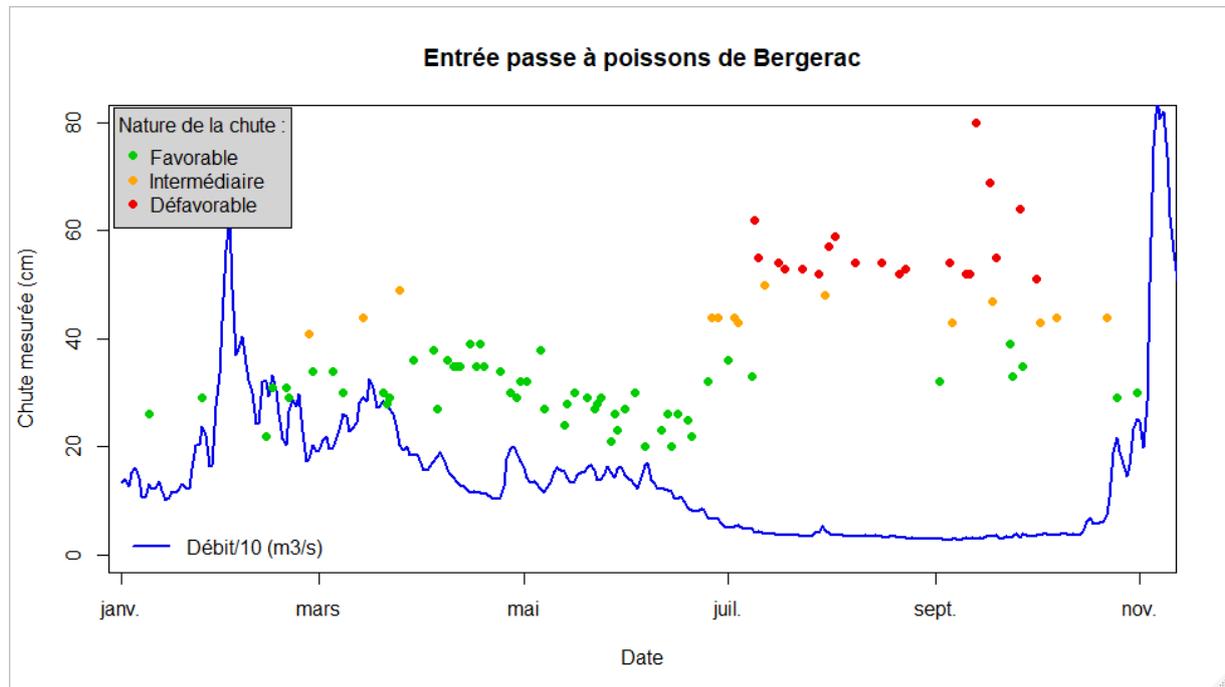
Figure 10 : Hauteurs de chute mesurées à l'entrée de la passe à poissons en 2019.

Les mesures de la hauteur de chute de l'entrée de la passe à poissons de Bergerac ont permis de mettre en évidence une valeur trop importante à partir de début juillet. Cette date correspond au moment où le débit a fortement diminué. On constate que lorsque le débit augmente à nouveau de manière significative, la chute à l'entrée redevient franchissable pour les poissons. **Ces observations sont relevées chaque année. Les investigations menées par l'exploitant n'ont pas abouti.**

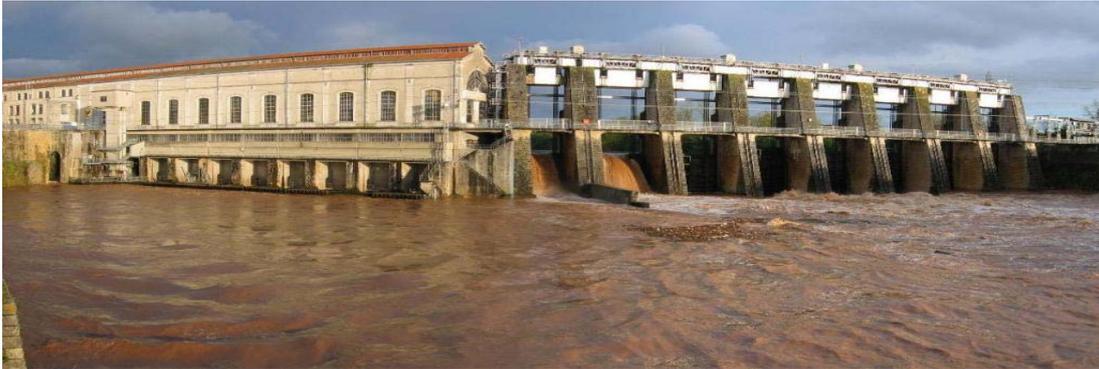
Construit entre 1905 et 1908, il se compose d'un barrage mobile de 12,5 m de haut pour 100 m de large et d'une usine hydroélectrique équipée de 8 turbines Kaplan en rive droite. (débit d'équipement maximal de 420 m³/s pour un débit moyen naturel de 280 m³/s).

Photo 4 : Barrage de Tuilières vu de l'aval.

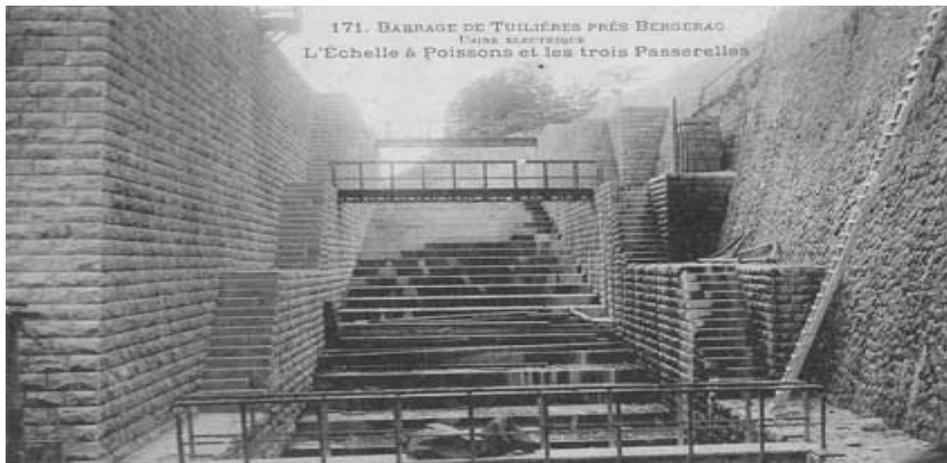
Dès 1908, cette usine hydroélectrique a été dotée d'une passe à poissons de type "cascades" en rive gauche du barrage (7 m de large pour 72 m de long). En 1956, elle est transformée en une double passe à ralentisseurs de 1,4 m de large chacune, dont l'efficacité s'est révélée très limitée pour l'ensemble des poissons migrateurs.

Photo 5 : La passe à bassin originelle de Tuilières en rive gauche.

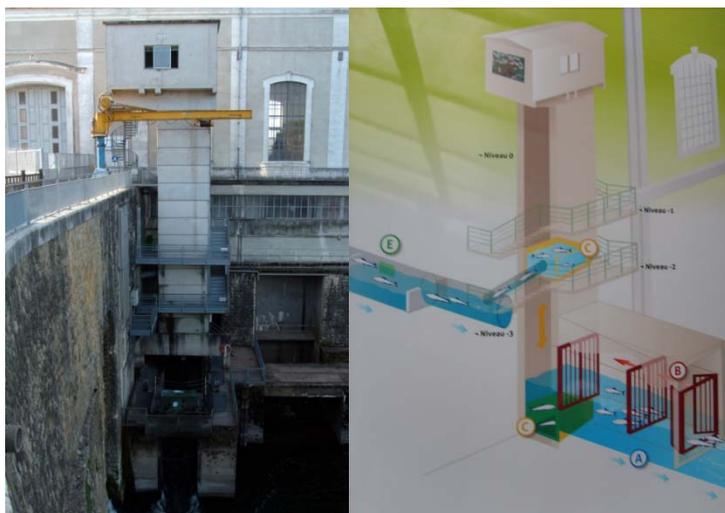
Un ascenseur à poissons en rive droite permet depuis 1989 aux poissons de franchir le barrage vers l'amont. Ce système est équipé d'une station de comptage vidéo qui enregistre les passages 24h sur 24h. Les individus de chaque espèce sont ainsi comptabilisés avec précision tout au long de la saison.

Photo 6 : Ascenseur à poissons de Tuilières.

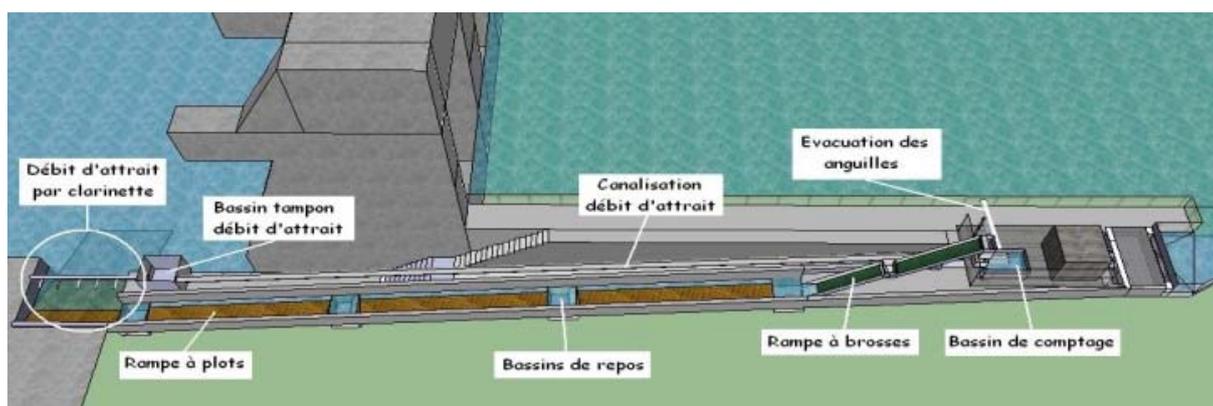
Une rampe spécifique à anguilles en rive gauche, associée à un compteur à résistivité, permet aux anguillettes de coloniser l'amont du bassin depuis 1997. La partie terminale de la passe à anguilles (brosses) a été couverte en 2018, limitant entre autres le développement de végétation entre les brosses, l'encrassement du système et la prédation.

Photo 7 : Schéma de la passe spécifique anguilles de Tuilières.

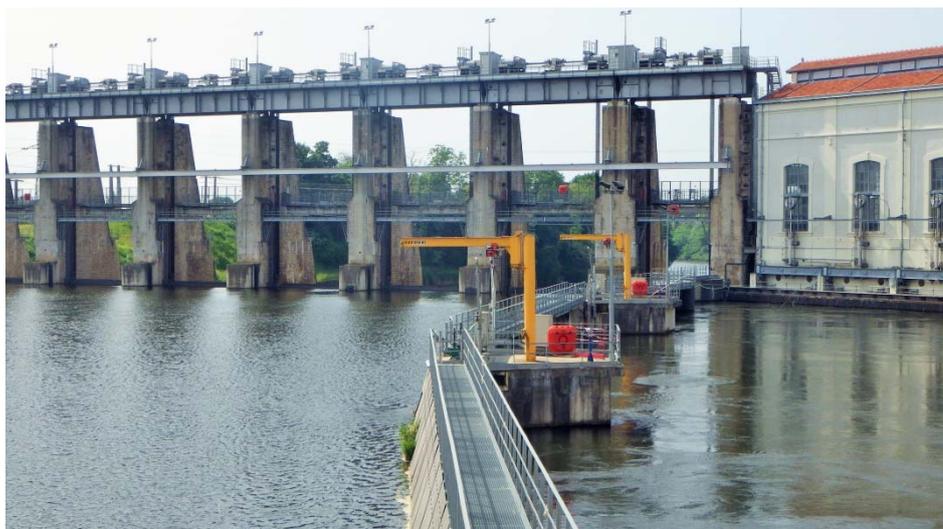
Enfin, la dévalaison des poissons migrateurs est aussi prise en compte à Tuilières. Un masque de dévalaison en service à partir de 2009 guide les jeunes saumons (smolts) qui dévalent la Dordogne vers l'océan afin d'éviter leur transit par les turbines de l'usine hydroélectrique.

Photo 8 : Le masque de dévalaison de Tuilières.

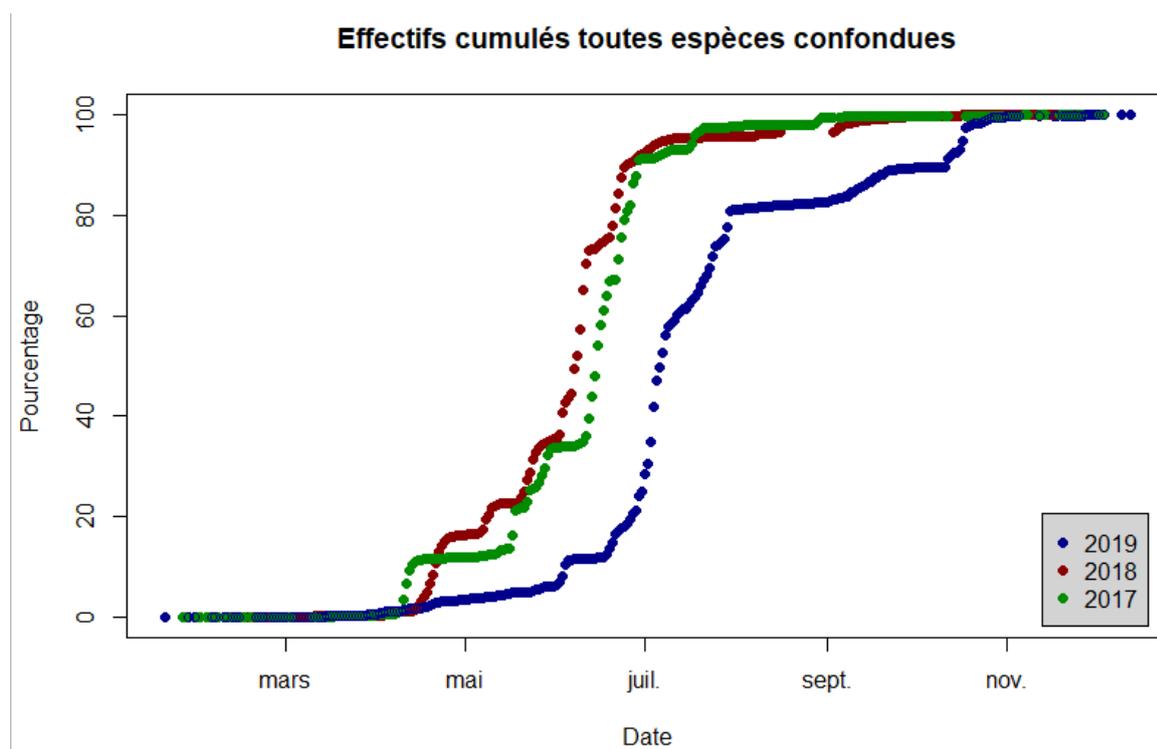
Figure 14 : Rythmes migratoires à Tuilières depuis 2017

D'après la Figure 14, la migration de l'année 2019 a été plus tardive que celle des deux années précédentes. Ceci pourrait s'expliquer en grande partie par la température de l'eau qui était légèrement plus froide en début de saison que les autres années (voir Figure 6). Une part

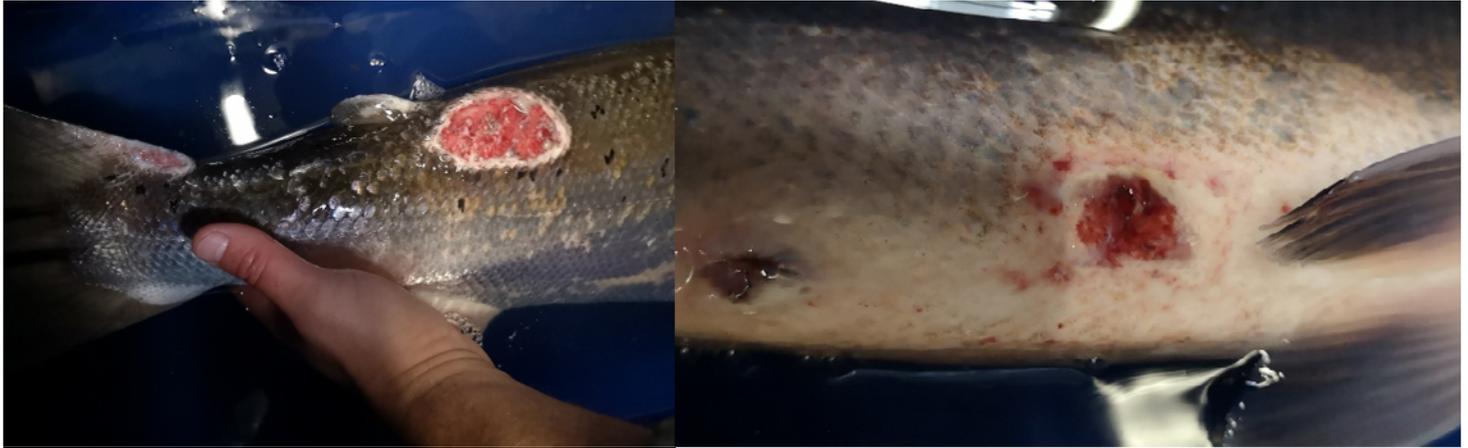
A noter que 81 % des saumons piégés (22/27) présentaient des blessures antérieures importantes (parfois en cours de cicatrisation). Celles-ci pourraient avoir un impact sur la survie des poissons. Cette problématique mérite des investigations plus poussées pour définir l'origine des blessures.

Photo 9 : Blessures de saumons capturés à Tuilières en 2019.

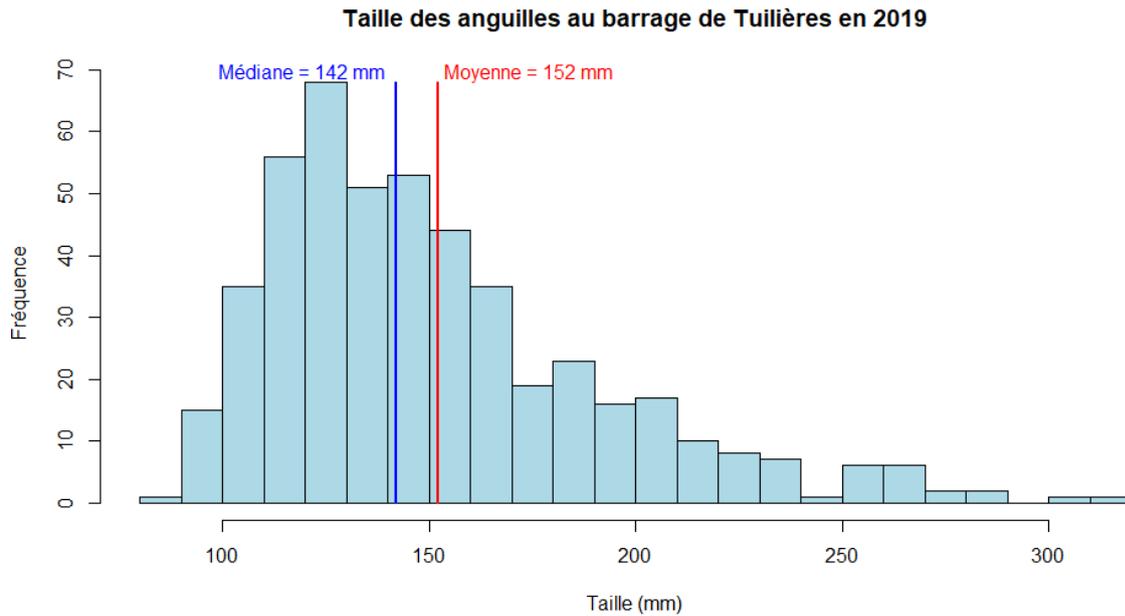
Figure 16 : Distribution de la taille des anguilles mesurées en 2019.

Ainsi, la taille moyenne des individus en 2019 est de 152 mm et la médiane est de 142 mm. Bien qu'en 2019, un nombre plus réduit d'anguilles ait été échantillonné (477 contre 2039 en 2018), la taille moyenne ainsi que la taille médiane sont en baisse par rapport à l'année dernière (médiane = 161 mm et moyenne = 168.5 mm en 2018).

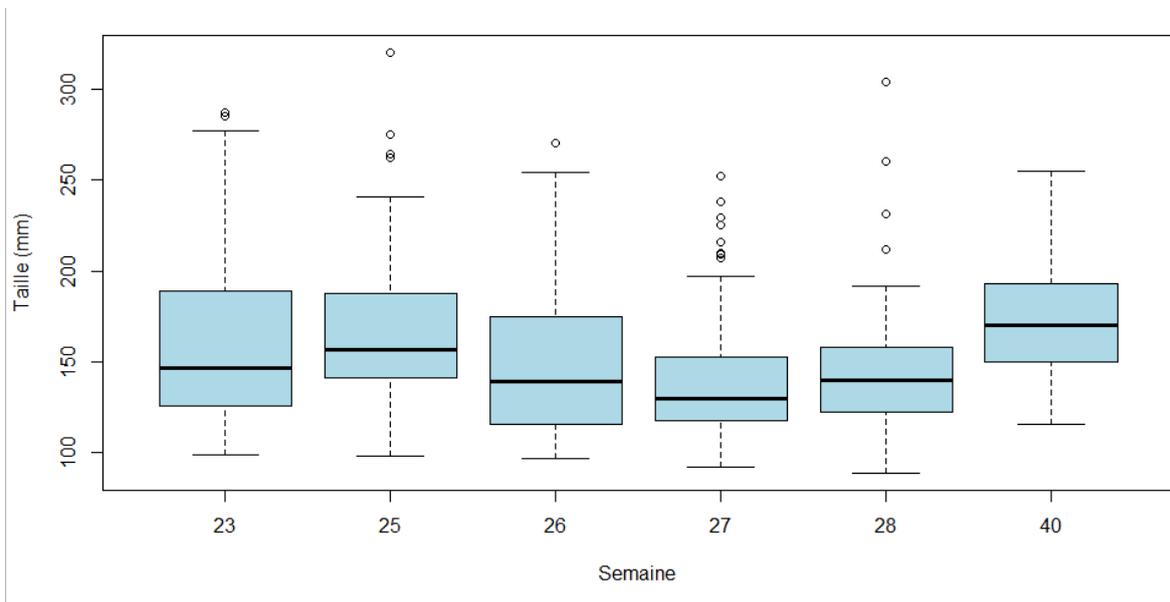
Figure 17 : Evolution de la taille des anguilles échantillonnées au cours de l'année 2019

La variation de la taille des anguilles au cours de la saison est à prendre avec précautions puisque les passages d'anguilles enregistrés sont faibles et non-réguliers, ce qui peut rendre l'échantillonnage plus difficile à cibler pour un nombre d'anguilles suffisant.

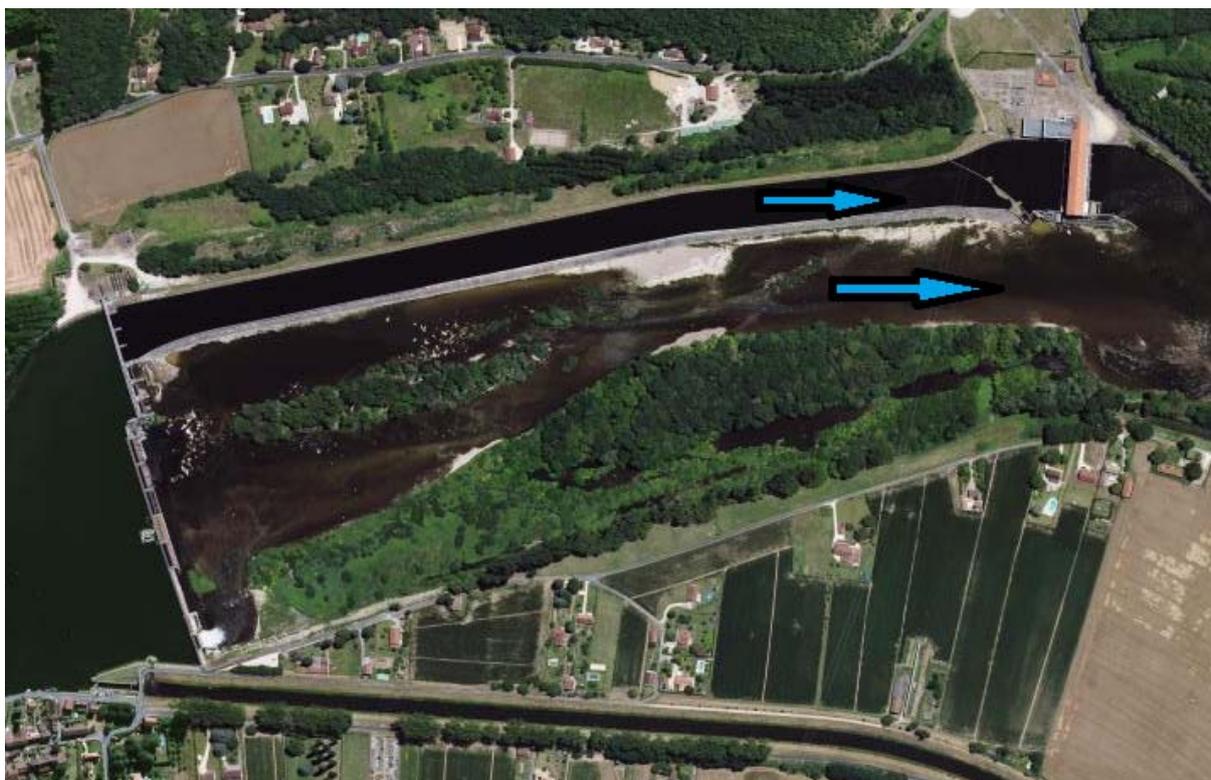
Un canal d'amenée (longueur de 960 m, section de 240 m²) permet d'alimenter 6 groupes dont 5 turbines Francis verticales (60 m³/s par groupe) et 1 turbine Kaplan verticale (80 m³/s). Le débit maximum turbiné est de l'ordre de 280 m³/s pour une hauteur de chute maximale de 7.6 m, soit une puissance maximale de l'ordre de 13.2 MW.

Photo 10 : Le barrage de Mauzac.

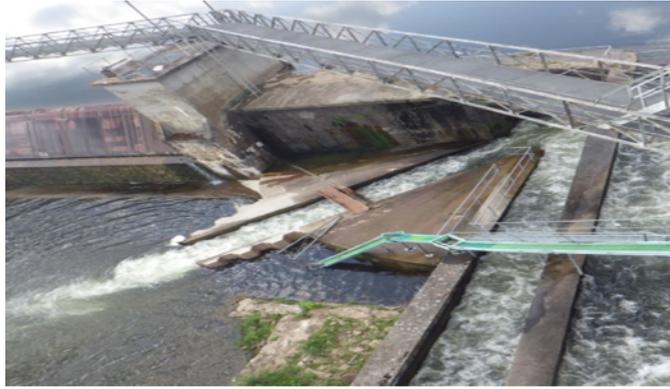
- une passe à ralentisseurs, construite en 1950 au niveau du barrage, est alimentée par un débit de l'ordre de 1 m³/s. Suite à des préconisations du groupe technique du Bergeracois, un chevron (sur deux possibles) de cette passe a été enlevé en janvier 2014 afin d'augmenter l'attrait en situation normale mais surtout permettre la délivrance d'un débit suffisant en cas d'abaissement du plan d'eau, situation fréquente du fait des interventions sur le barrage. La volée aval de la passe a aussi été rallongée afin de supprimer la chute à l'entrée de la passe. Depuis 2017, la passe à ralentisseurs du barrage est équipée d'un système de vidéo-contrôle « Hizkia » avec visionnage « par-dessus ».

Photo 11 : Passe à ralentisseurs et rampe à anguilles de Mauzac.

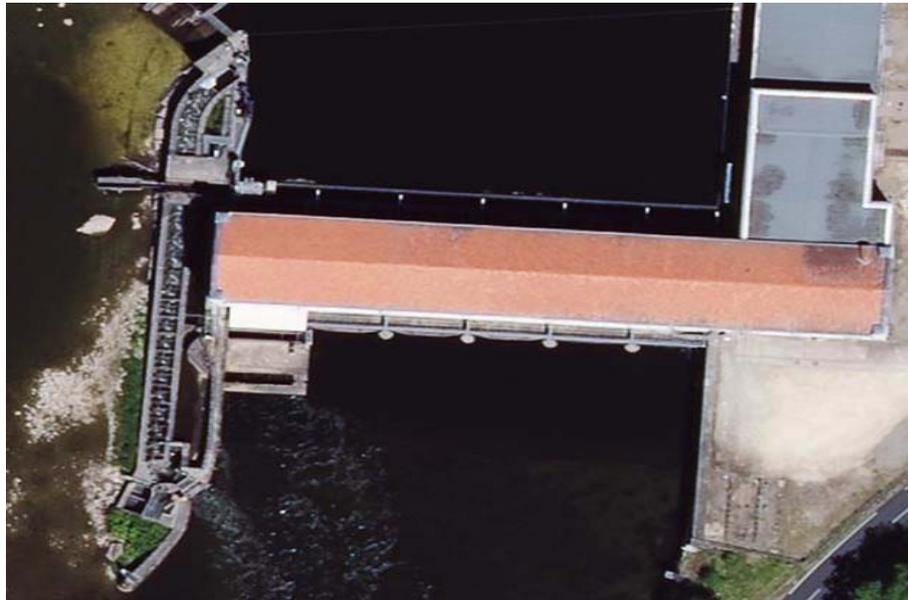
- une passe à bassins a été construite en 1986 en rive droite du canal de fuite, à 30 m environ à l'aval immédiat de l'usine. Elle est alimentée par un débit de l'ordre de 1 m³/s. Un débit complémentaire d'attrait de 2 à 4 m³/s est injecté dans la partie aval du dispositif et permet d'en augmenter l'attractivité.

Photo 12 : Passe à poissons de l'usine de Mauzac.

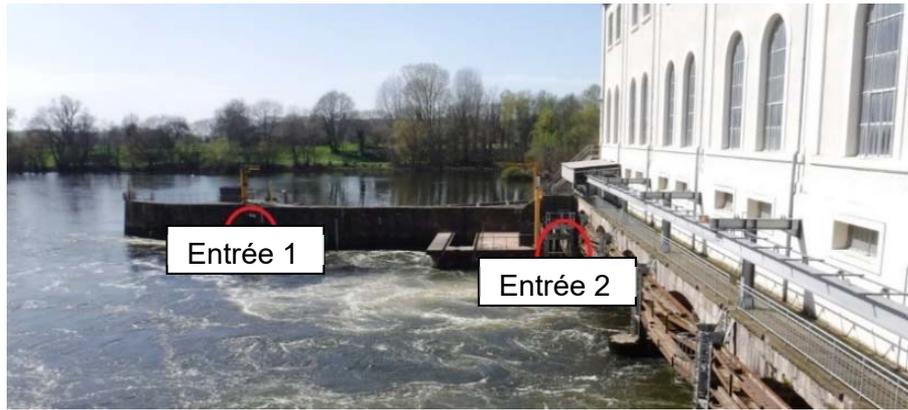
- une deuxième entrée de la passe à bassins a été aménagée en 2004. Elle est placée dans le bajoyer du groupe G6 côté G5. Elle a une largeur de 1.6 m et est équipée d'une vanne asservie au niveau aval afin d'assurer une chute de l'ordre de 20 cm. Elle mobilise des débits pouvant dépasser 1 m³/s et est prévue pour des gammes de débits de l'ordre de 70 m³/s – 350 m³/s. En réalité, les niveaux d'eau deviennent limitants en dessous de 100 m³/s (obs MIGADO). La passe à bassins successifs de l'usine de Mauzac est équipée d'un dispositif « Hizkia » de vidéo contrôle.

Photo 13 : Vue des entrées du dispositif de franchissement.

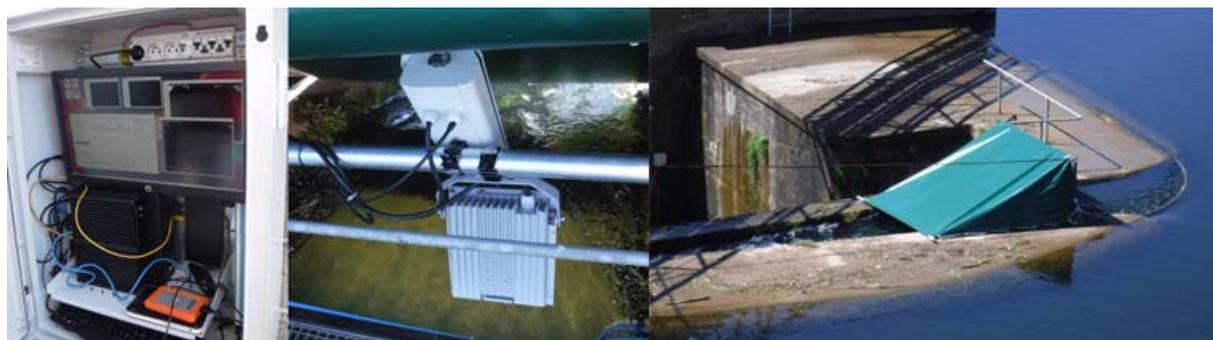
Depuis le 20 avril 2017, un système de vidéo comptage a été installé au niveau de la passe à ralentisseurs du barrage de Mauzac. Pour ce faire, EDF a fait appel à la société HIZKIA. L'objectif de ce dispositif est de comptabiliser les grands salmonidés. Cette passe à ralentisseurs suractifs type « Lachadenède » n'est pas adaptée aux autres espèces.

Photo 14 : Le système vidéo de la passe à ralentisseurs du barrage de Mauzac.

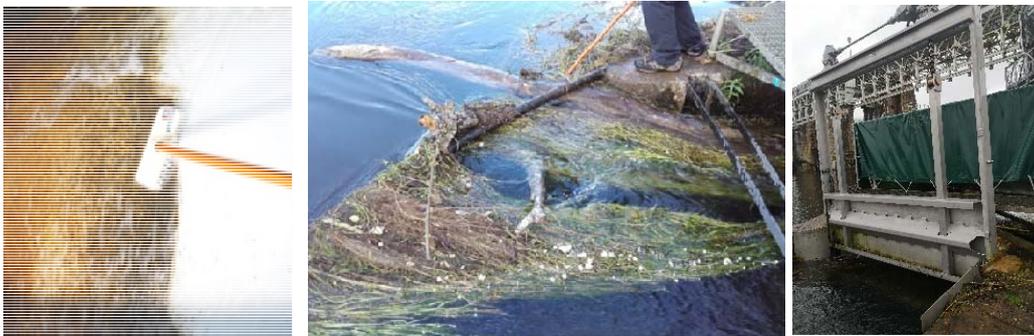
Le système d'acquisition vidéo utilisé permet le comptage. Cependant, la qualité des vidéos est dépendante de différents facteurs, tels que la transparence de l'eau, le contraste lié à la blancheur de la plaque polyéthylène ainsi que l'aspect de la surface de l'eau sur la zone filmée (une surface lisse permet une bonne qualité d'image). Malheureusement, l'ensemble des bonnes conditions d'observation ne sont que trop rarement réunies. De plus, le déflecteur placé en amont de la passe bloque une partie des renoncules qui dérivent, entraînant d'autres perturbations récurrentes de la surface de l'eau et parfois même un colmatage total de la passe. Dans ces conditions, il n'est pas possible de procéder à un comptage exhaustif.

Photo 15 : Nettoyage de la zone filmée, renoncules accumulées dans la drome, nouvelle vanne à l'amont de la passe à ralentisseurs permettant sa mise hors d'eau.

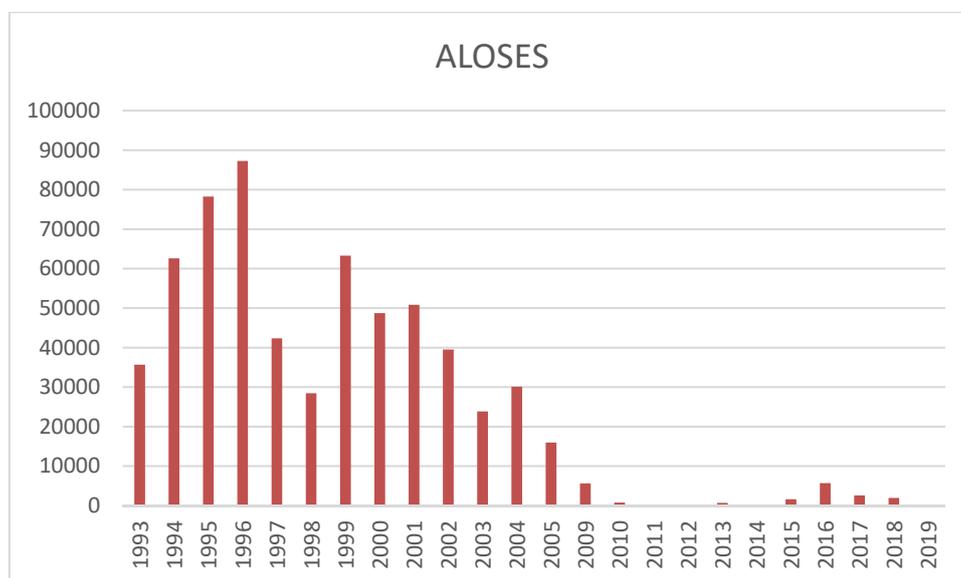
Figure 22 : Passages d'aloses à Tuilières.

En 2019, 66 grandes aloses ont emprunté l'ascenseur à poissons de Tuilières. Cette saison peut être qualifiée de très mauvaise au regard des 10 dernières années (moy 2009-2018 : 1940 individus). De plus, au regard des années 1993 à 2005, le nombre de géniteurs ayant franchi Tuilières reste, cette année encore bien trop faible.

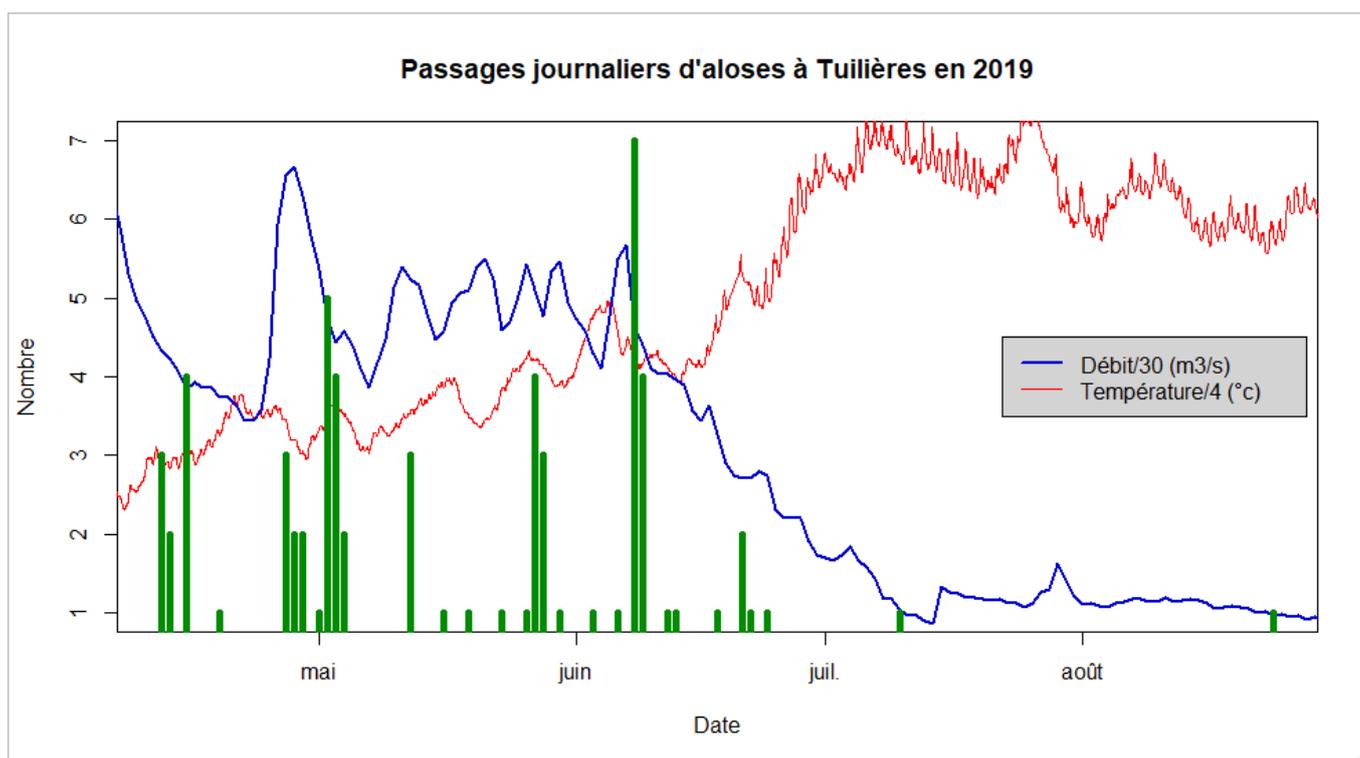
Figure 23 : Débit, température et passages d'aloses par jour à Tuilières en 2019.

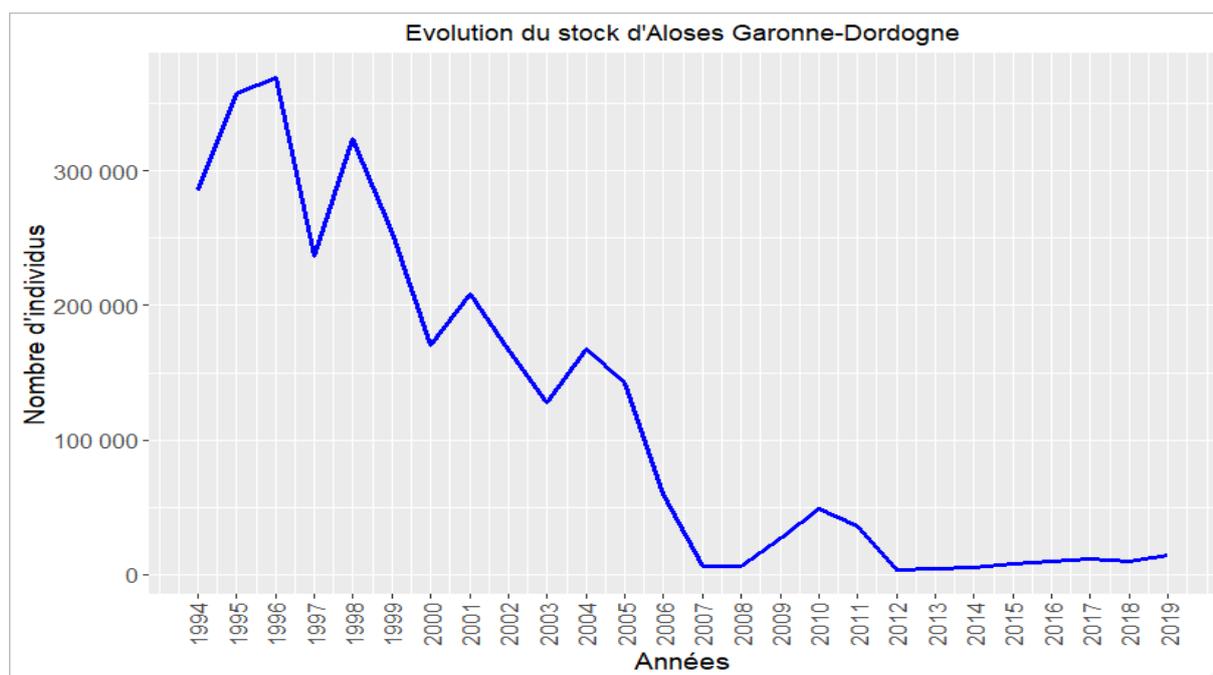
Figure 24 : Evolution de la population d’aloses sur le bassin Garonne – Dordogne.

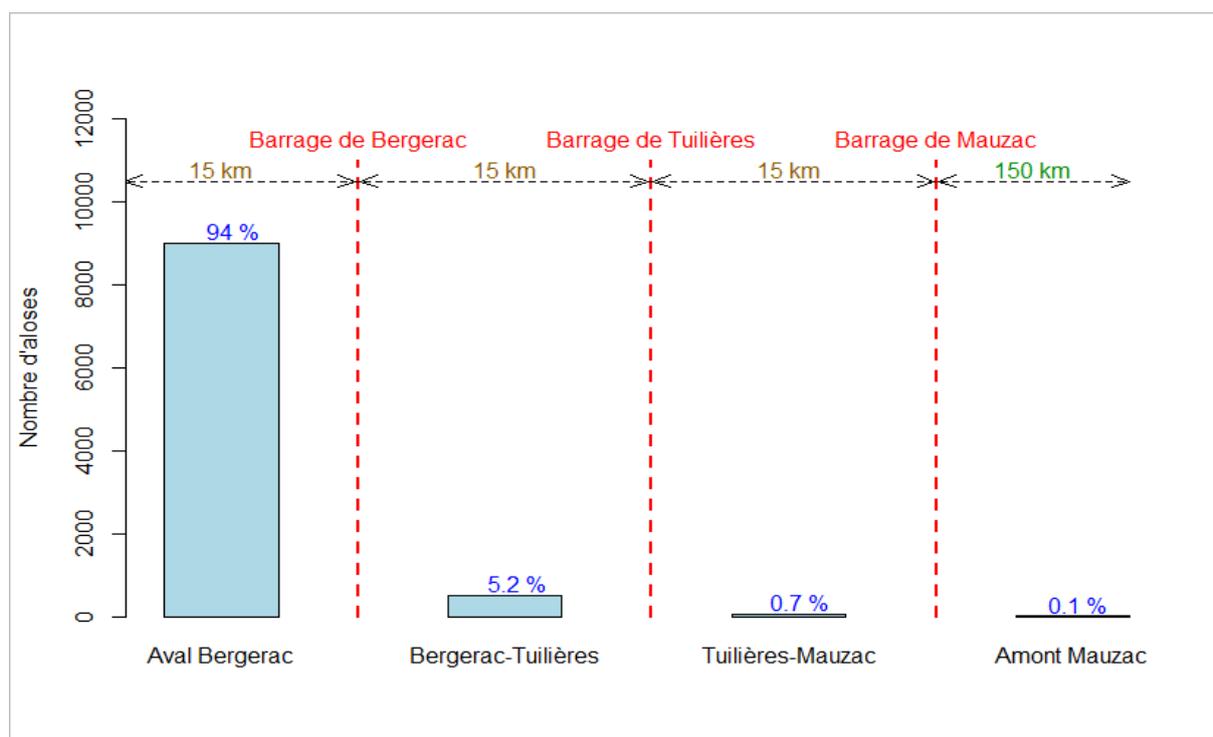
Figure 25 : Répartition des géniteurs d'aloses sur la Dordogne en 2019.

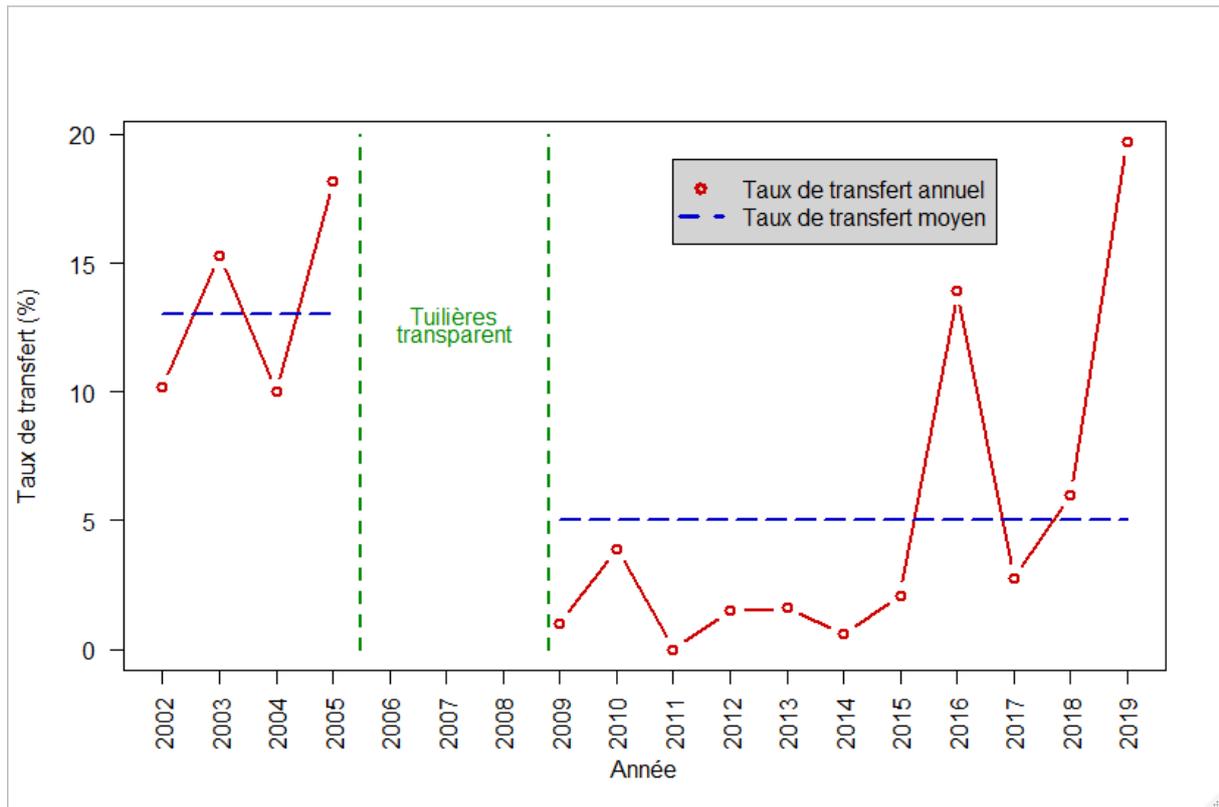
Ce tronçon de la Dordogne long de 15 km entre le barrage de Tuilières et celui de Mauzac est particulièrement étudié depuis de nombreuses années. Les stations de vidéo-comptage permettent de connaître en temps réel le nombre de migrateurs présents sur le secteur et notamment les aloses. Des frayères étaient régulièrement actives sur le tronçon. Leur suivi en 2005 avait même permis de faire correspondre un nombre de bulls d'aloses (actes de reproduction) à un nombre de géniteurs (comptages Tuilières – comptages Mauzac). Depuis quelques années et notamment en 2017, les suivis de la reproduction sur les frayères du secteur présentent des résultats dérisoires. Les aloses semblent moins abondantes que le font apparaître les comptages....

Figure 26 : Taux de transfert aloses entre Tuilières et Mauzac 2002-2019.

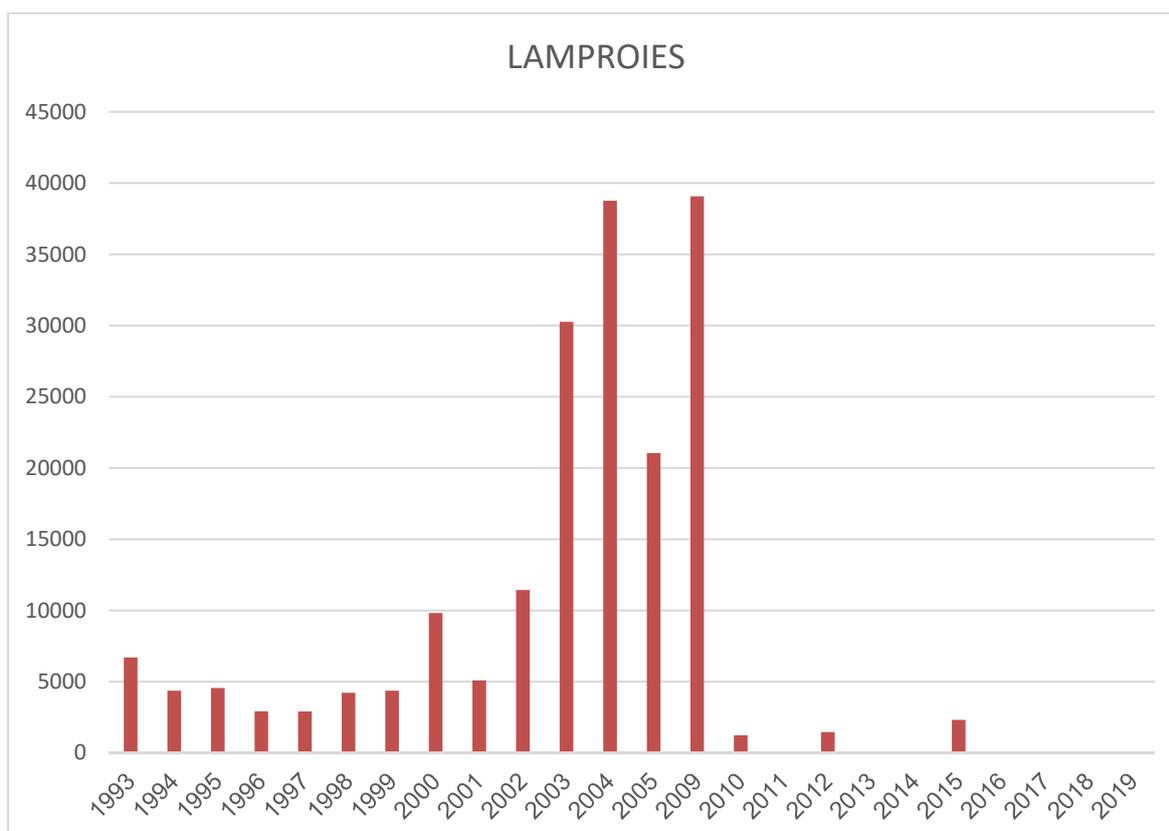
Figure 27 : Passages de lamproies à Tuilières depuis 1993.

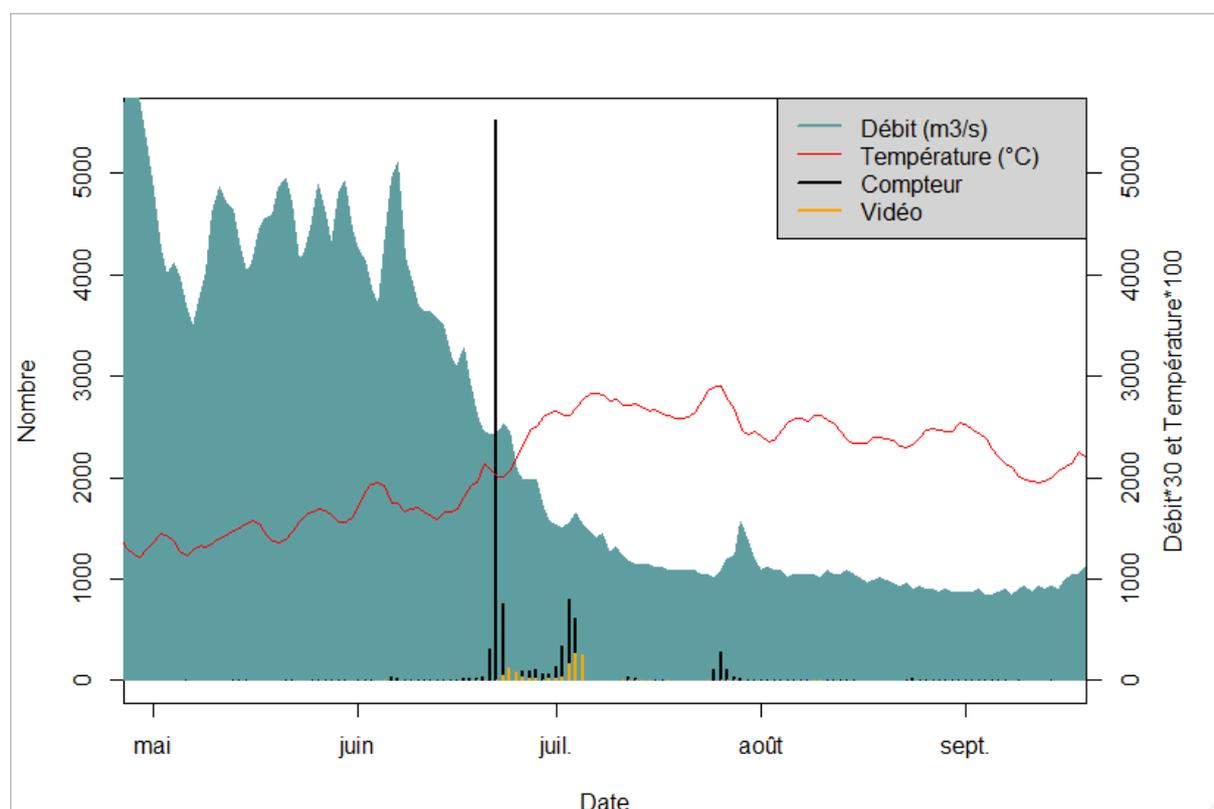
Figure 28 : Passages d'anguilles à Tuilières en 2019
