Suivi des migrations des espèces amphibiennes et holobiotiques au niveau des stations de contrôle de Tuilières et Mauzac (Dordogne) et de Monfourat (Dronne)

Année 2019

Suivi des migrations aux stations de contrôle de Tuilières et de Mauzac (Dordogne) et de Monfourat (Dronne) en 2019

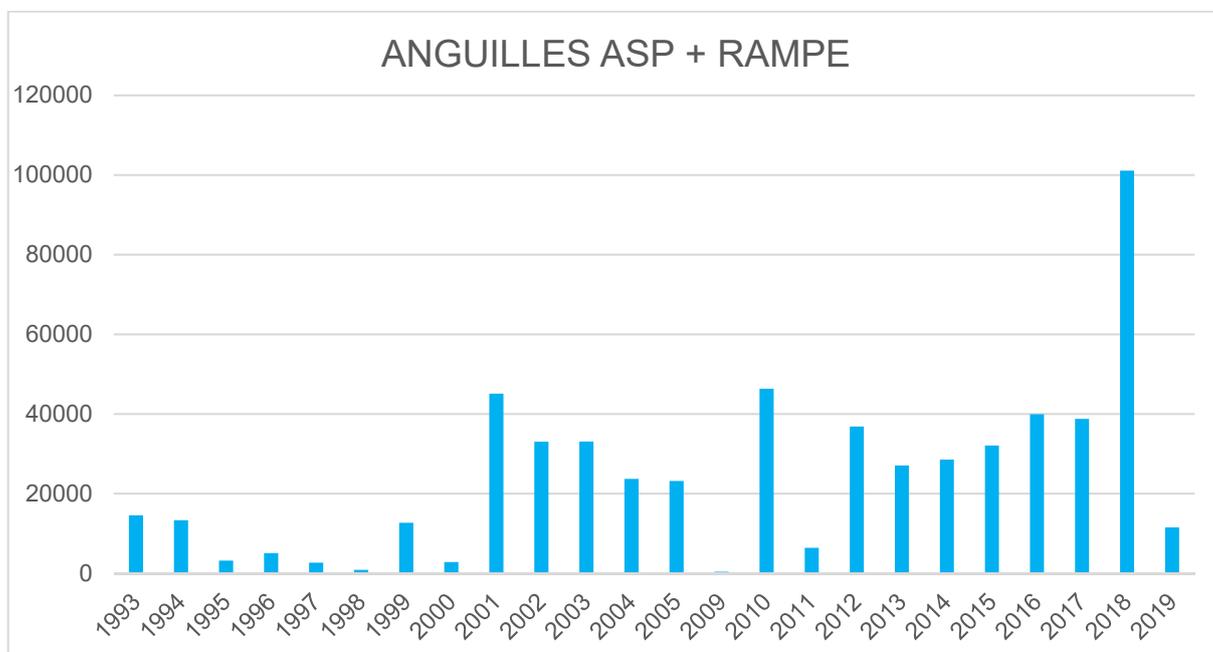
Les comptages d'anguilles ont lieu à Tuilières depuis 1993, d'abord à l'ascenseur puis, à partir de 1997, à l'ascenseur et à la rampe spécifique. De 2006 à 2008, aucun suivi n'a été réalisé sur Tuilières car l'ouvrage était transparent (travaux).

Figure 29 : Evolution des passages d'anguilles ascenseur + passe spécifique à Tuilières depuis 1993.

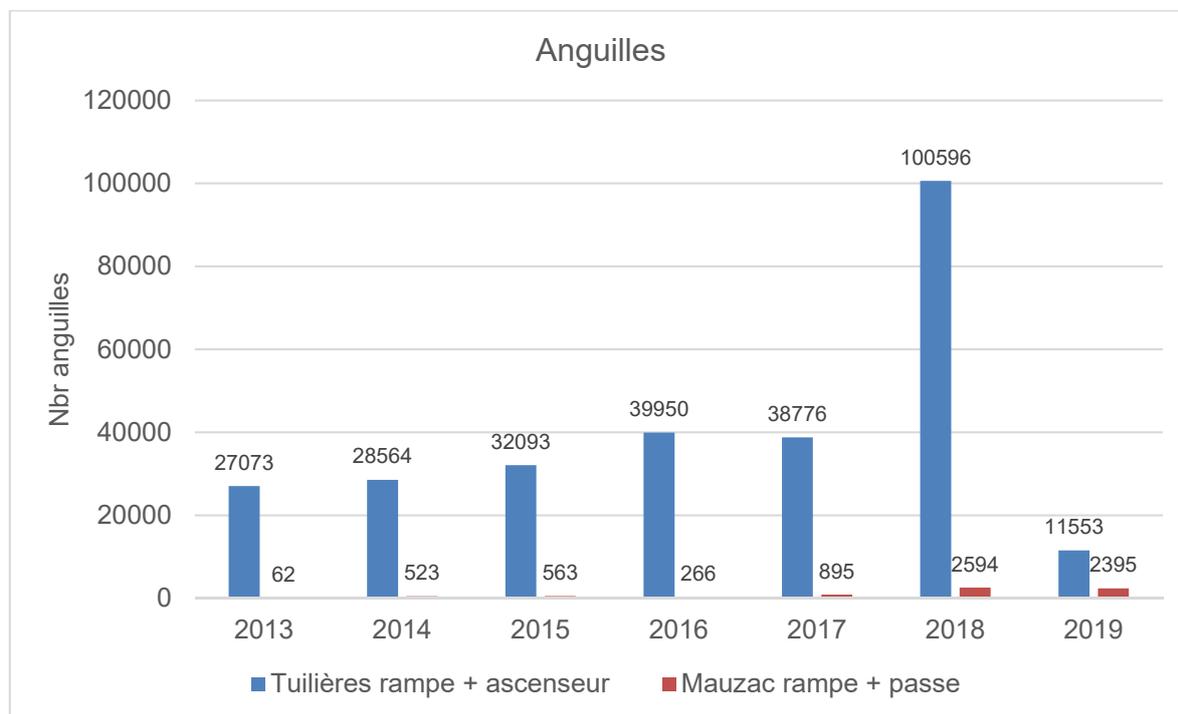
Figure 30 : Comparaison des passages d’anguilles à Tuilières et à Mauzac.

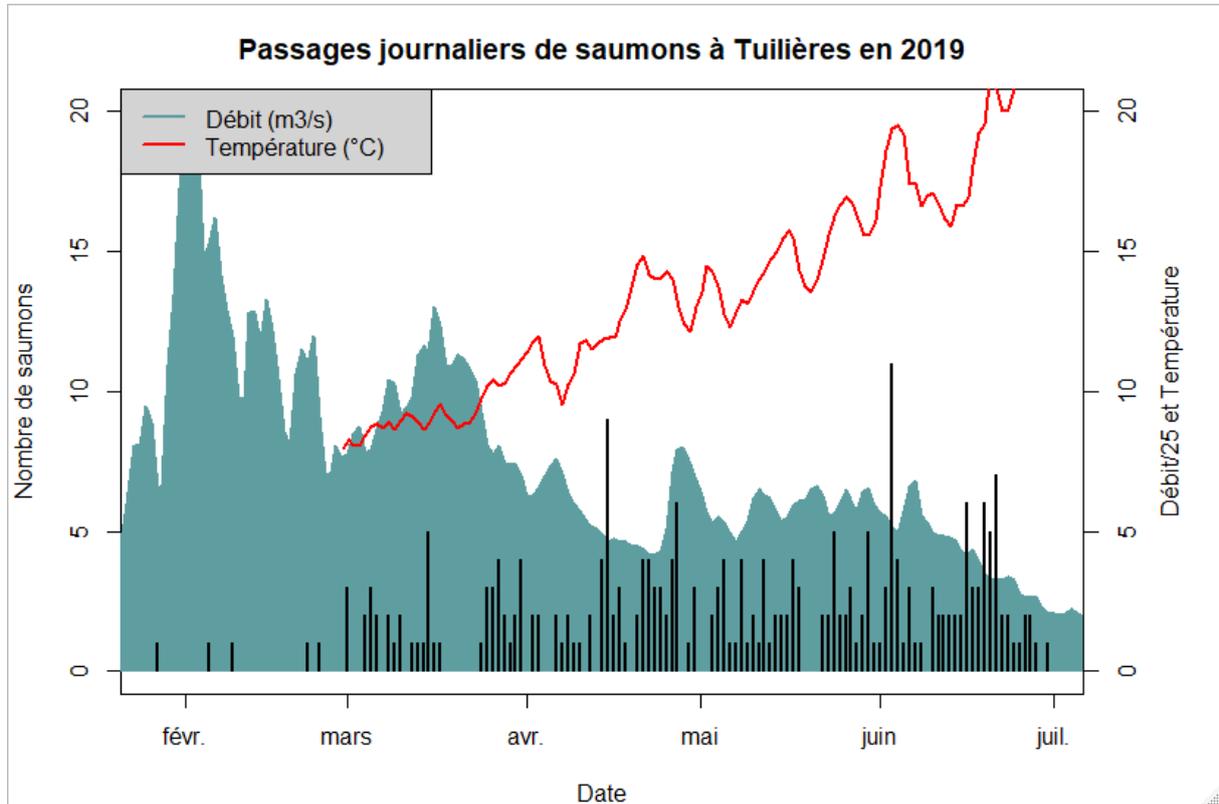
Figure 31 : Passages de saumons à Tuilières en 2019

Le premier saumon de la saison est passé le 27 janvier et le dernier le 30 juin. 90 % des passages ont été observés entre le 5 mars et le 21 juin (3 mars et 23 juin en 2018). Des franchissements ont eu lieu pour des températures comprises entre 4°C et 26.4°C mais 90 % se sont effectués entre 8.7°C et 20.8°C. Les débits minimum et maximum présentant des passages de saumons sont respectivement de 52 m³/s et de 382 m³/s (0.19 à 1.36 fois le module). De nombreux autres poissons de toutes espèces ont emprunté l'ascenseur durant cette période. Cependant, les saumons passés durant le mois de juin étaient majoritairement des castillons alors que ceux ayant franchi avant le mois de juin étaient principalement des PHM (Figure 32).

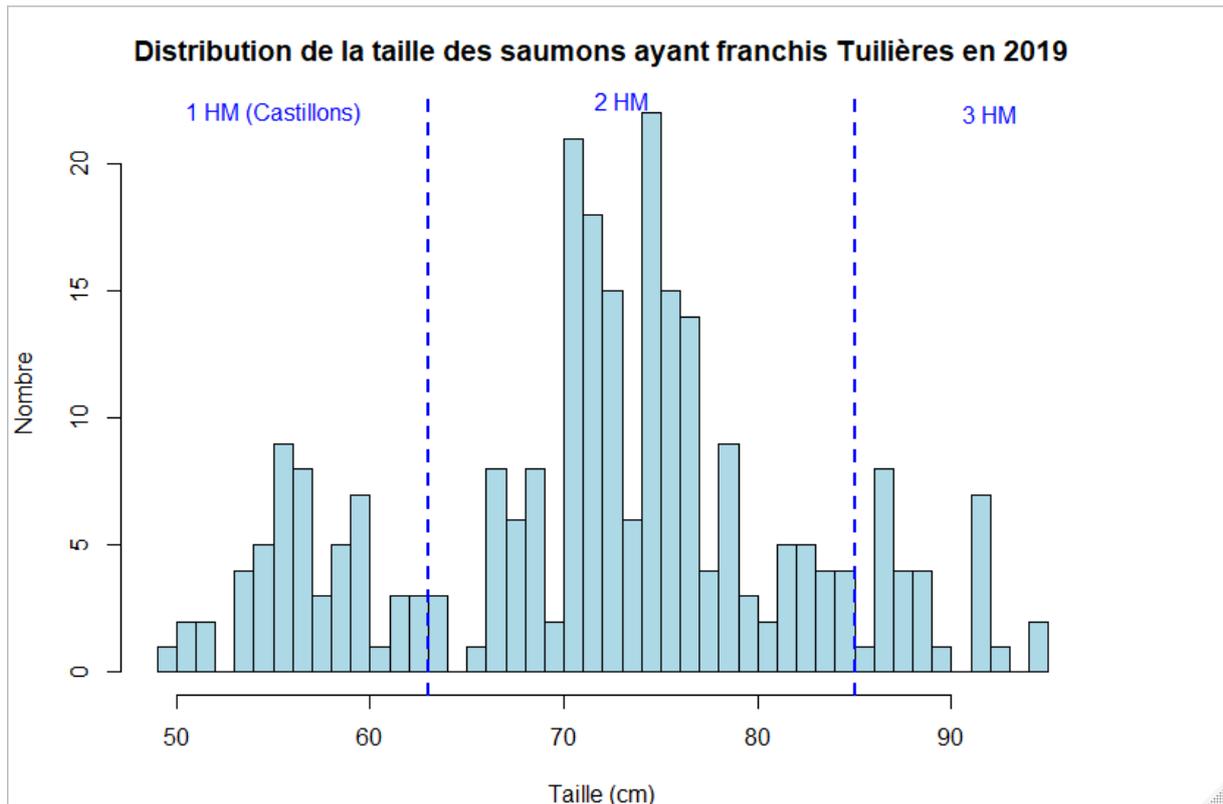
Figure 32 : Distribution de la taille des saumons ayant franchi le barrage de Tuilières en 2019

D'après la figure ci-dessus, sur les **256 saumons** qui ont franchi le barrage de Tuilières, **72** étaient des **castillons** (poissons ayant passé un hiver en mer), **156** étaient des **2 HM** (poissons ayant passé 2 hivers en mer) et **28** étaient des **3 HM** (poissons ayant passé 3 hivers en mer). Avec 28 % de castillons et 72 % de poissons de plusieurs hivers de mer, l'année 2019 fut abondante en castillons. En revanche, les poissons ayant passé plusieurs hivers en mer ont été assez peu représentés. Le manque de débit au moment de la migration printanière pourrait expliquer le faible nombre de géniteurs ayant franchi le barrage de Tuilières. La forte proportion de castillons, observée avant 2002, n'a pas été retrouvée cette année.

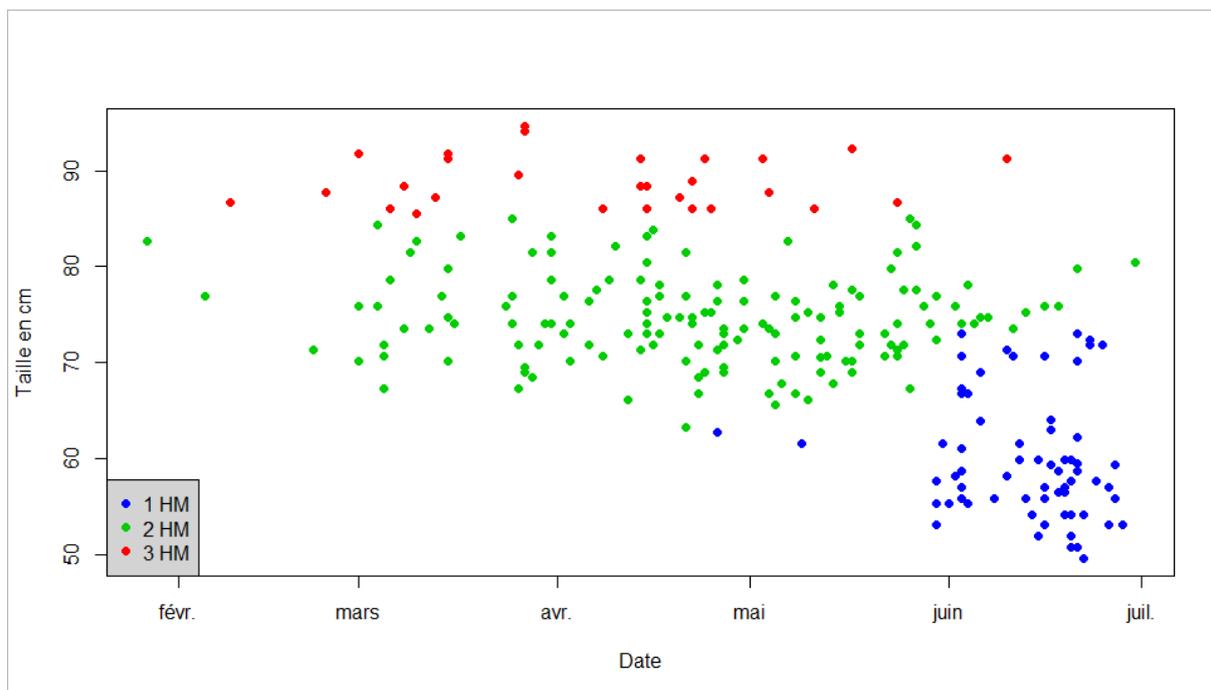
Figure 33 : Arrivées des saumons en fonction de leur taille en 2019

La Figure 33 met en avant des arrivées de poissons ayant passé deux ou trois hivers en mer (2 HM et 3 HM) assez régulières lors de la saison de migration (février-juin). Cependant, les petits saumons, appelés castillons (1 HM), sont aperçus dans la passe de Tuilières en fin de printemps-début d’été, principalement durant le mois de juin.

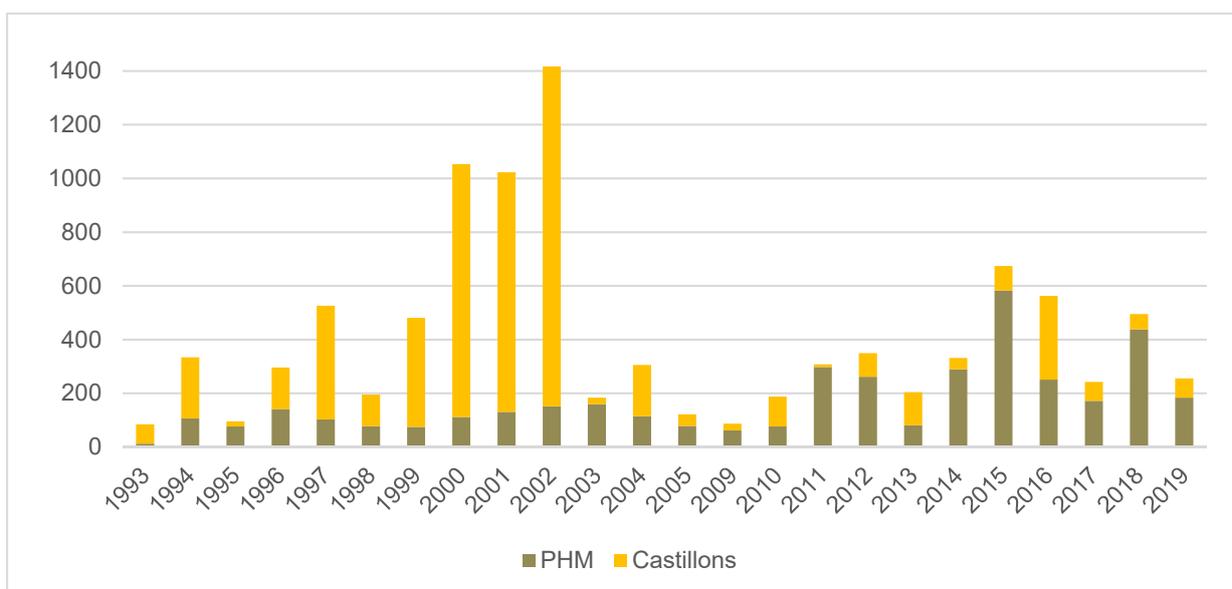
Figure 34 : Evolution des passages de saumons à Tuilières depuis 1993.

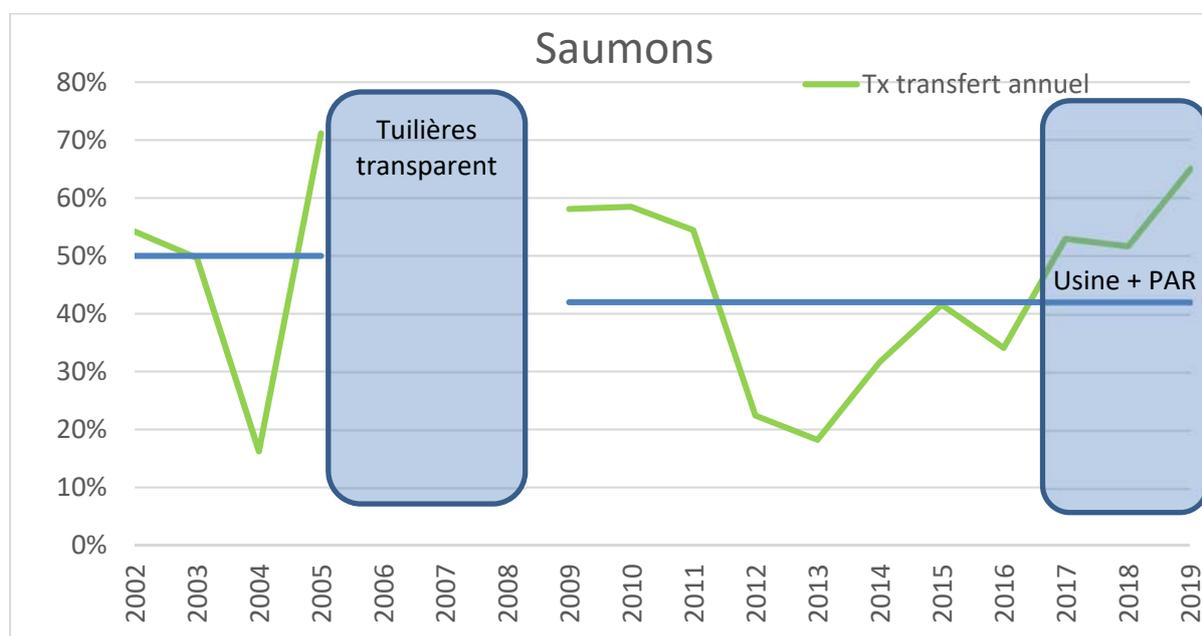
Il s'agit ici d'un taux de transfert minimum puisque le suivi de la passe à ralentisseurs de Mauzac n'est pas exhaustif. Cependant, les différents suivis par marquage TIRIS de saumons sur cet ouvrage ont permis d'estimer que 3.5 % à 20 % des individus de Tuilières empruntaient cette passe. En 2019, le suivi vidéo indique 8 % de franchissements par cet ouvrage.

Figure 35 : Taux de transfert vidéo des saumons entre Tuilières et Mauzac.

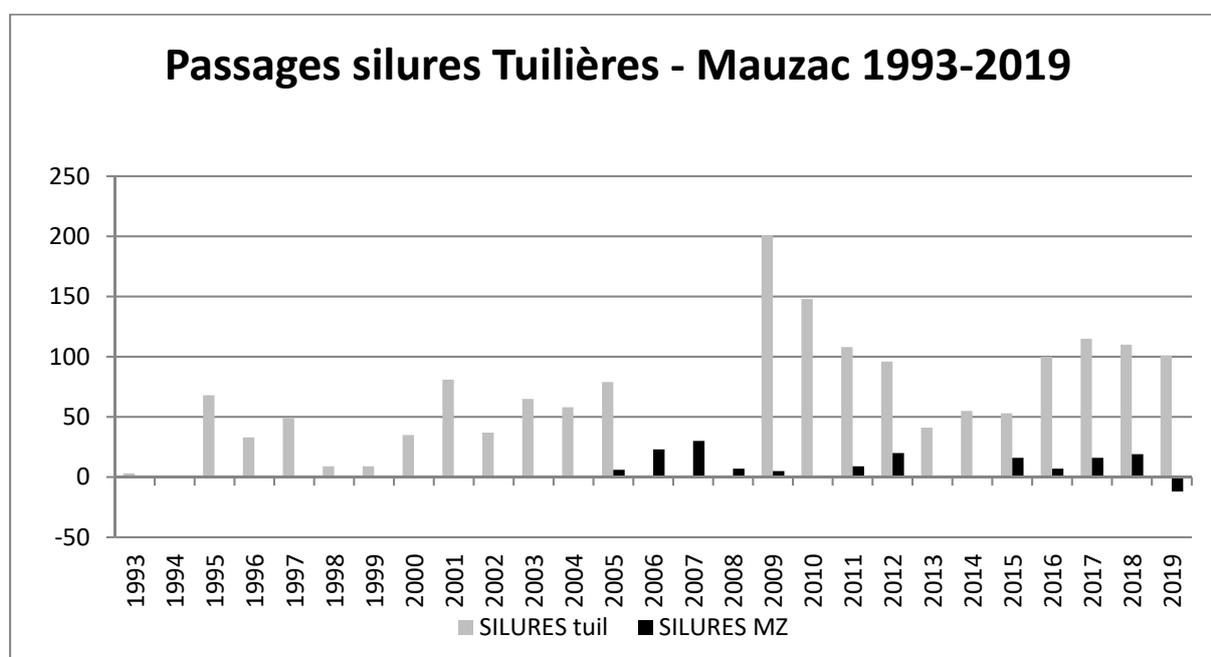
Figure 36 : Passages de silures à Tuilières et Mauzac depuis 1993

Après avoir augmenté de 1993 à 2009, les franchissements de silures semblent stagner sur les deux ouvrages de la Dordogne (Figure 36). Cette année, des petits silures ont dévalé par la passe à poissons de l'usine de Mauzac, ce qui explique la valeur négative (-12) observée.

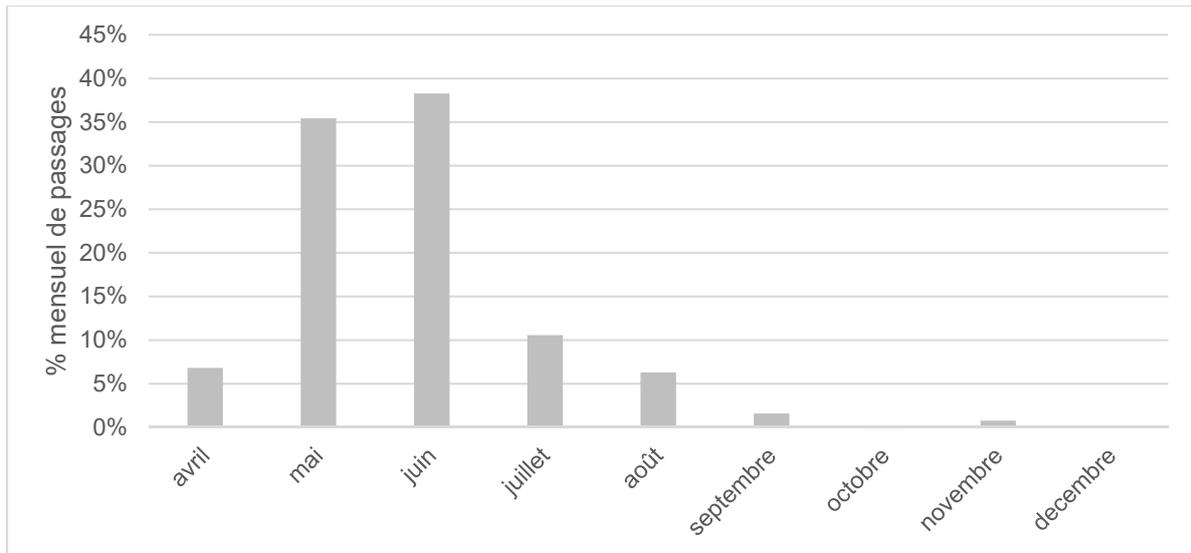
Figure 37 : Passages mensuels moyens de silures (%), à Tuilières (2001-2019).

A Tuilières, 84 % de l'activité de franchissement a lieu des mois de mai à juillet, avec des passages observés en majorité aux mois de mai et de juin (74 % en moyenne, Figure 37). Très peu d'individus ont été observés cette année à Mauzac, il n'est donc pas pertinent de présenter les activités mensuelles. En outre, une grosse majorité des individus observés étaient en dévalaison (17/22).

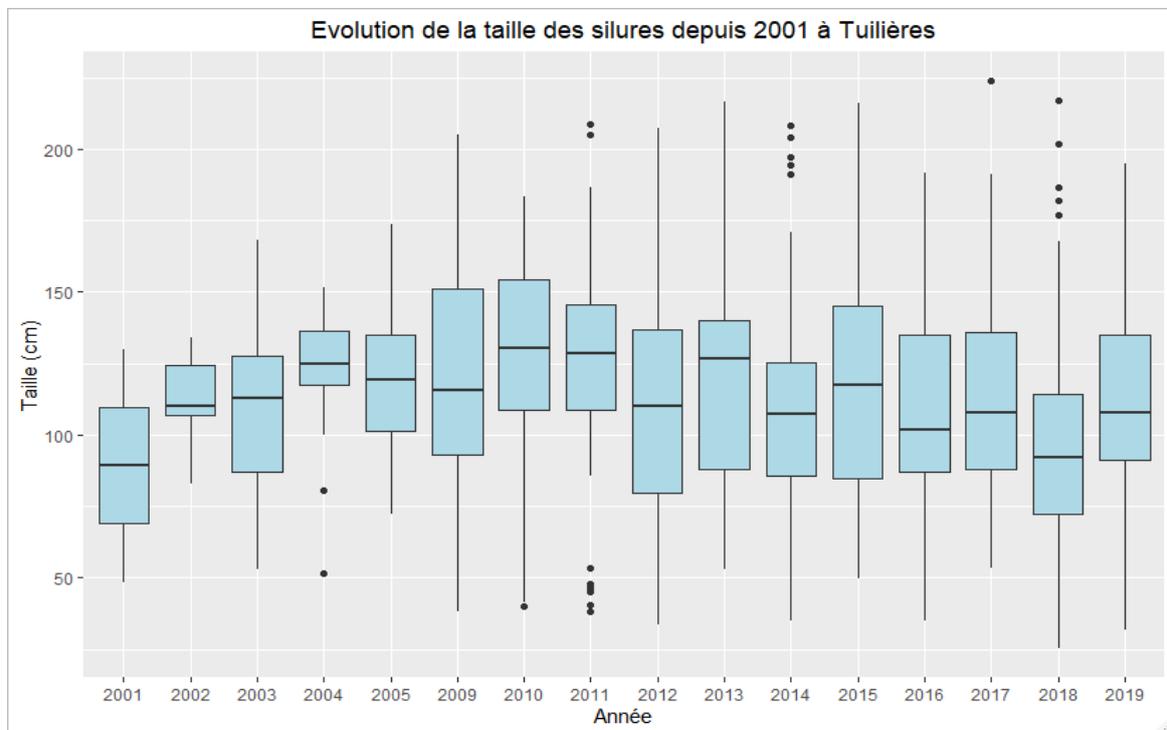
Figure 38: Boxplots de l'évolution annuelle de la taille des silures à Tuilières.

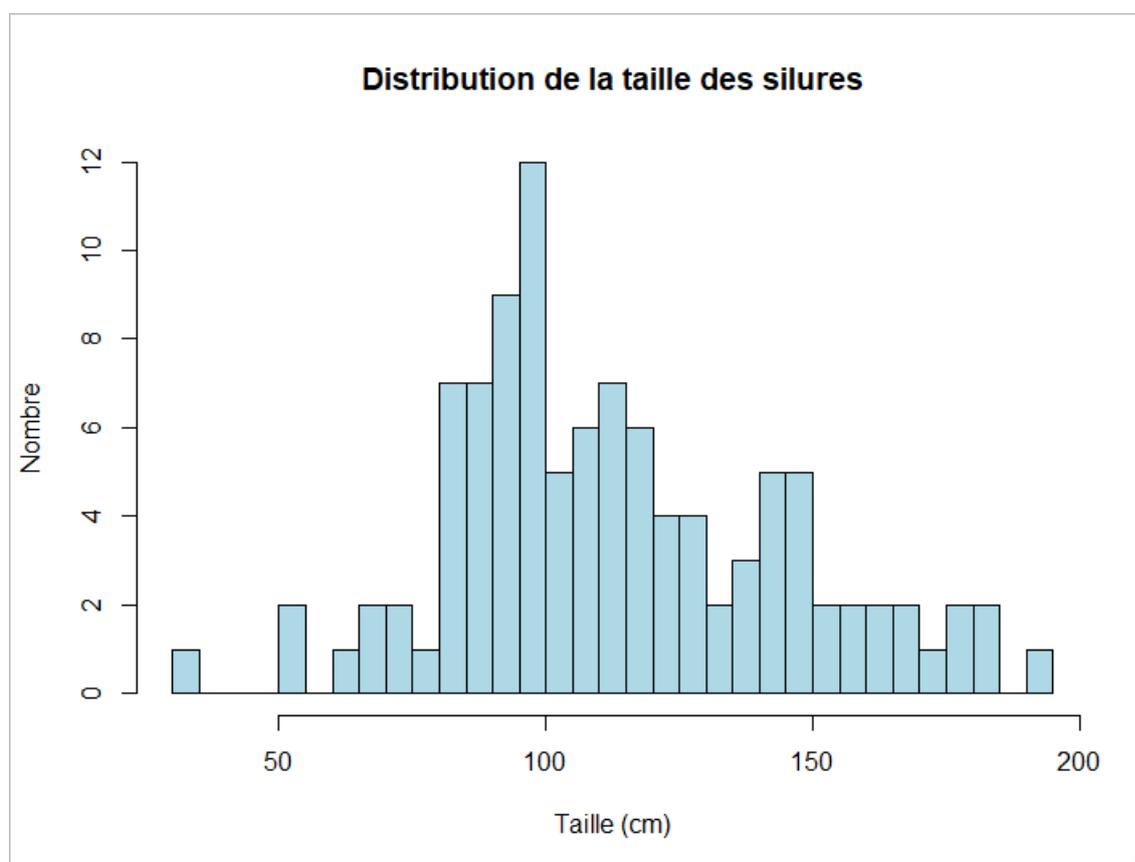
Figure 39 : Distribution de la taille des silures à Tuilières en 2019.
