Suivi des migrations des espèces amphibiotes et holobiotiques au niveau des stations de contrôle de Tuilières et Mauzac (Dordogne) et de Monfourat (Dronne)

Année 2020

SUIVI DES MIGRATIONS AUX STATIONS DE CONTRÔLE DE TUILIÈRES, MAUZAC (Dordogne) ET MONFOURAT (Dronne) EN 2020

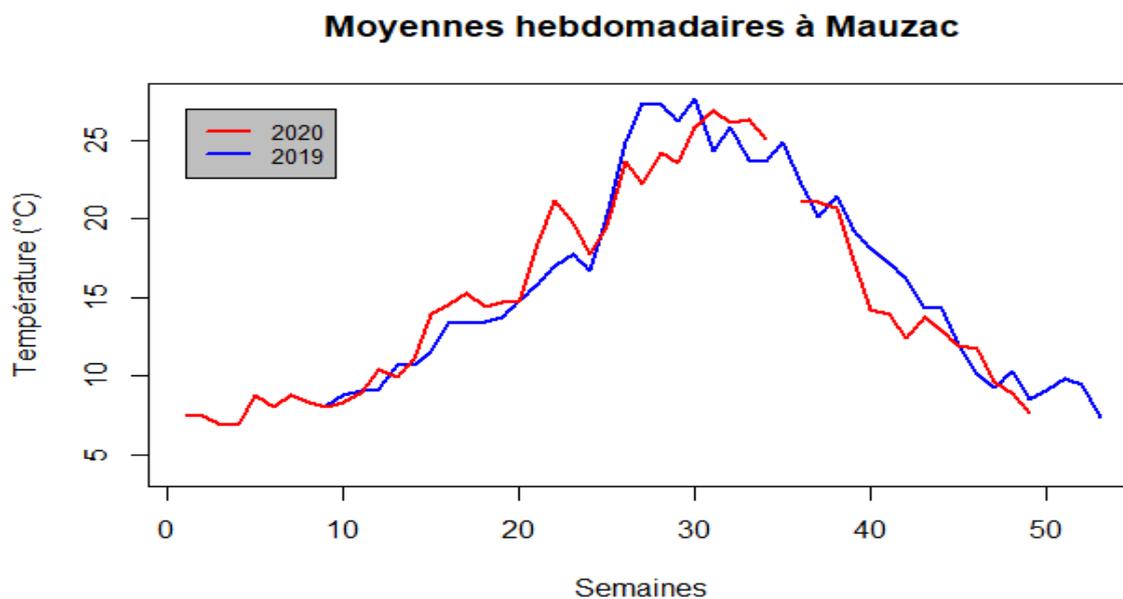
Figure 6 : Température Dordogne à Mauzac (sonde MIGADO)

D'après la figure 6, la température hebdomadaire de la Dordogne a été plus élevée qu'en 2019 jusqu'à la semaine 24. La semaine 31 a été la plus chaude avec 26.8 °C de moyenne (semaine 30 en 2019 avec 27.6 °C). Du 24 août au 3 septembre les données de température n'ont pas été disponibles à cause d'une coupure de courant de l'usine. Durant le second semestre 2020 la température de la Dordogne a été globalement moins élevée qu'en 2019 (année avec une hydrologie particulièrement faible).

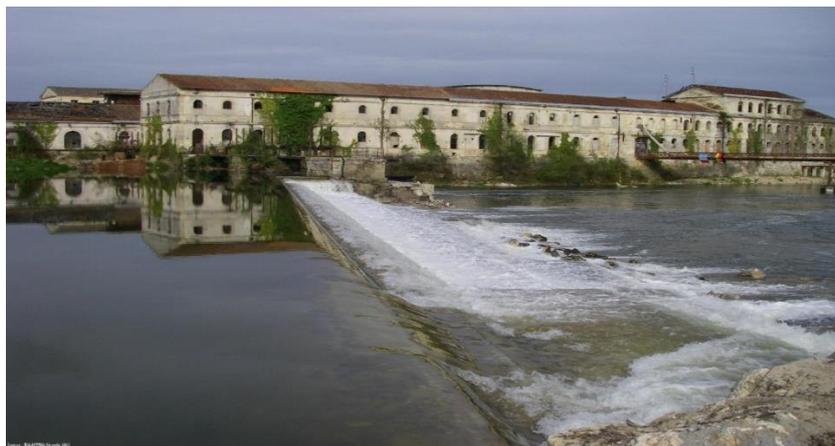
Photo 1 : Le barrage et la centrale hydroélectrique de Monfourat.

Ce barrage est équipé depuis 2009 de deux systèmes de franchissement à la montaison :

- d'une passe à bassins successifs longue de 68 mètres et composée de 16 bassins,
- d'une passe spécifique à anguilles équipée d'un système de piégeage.

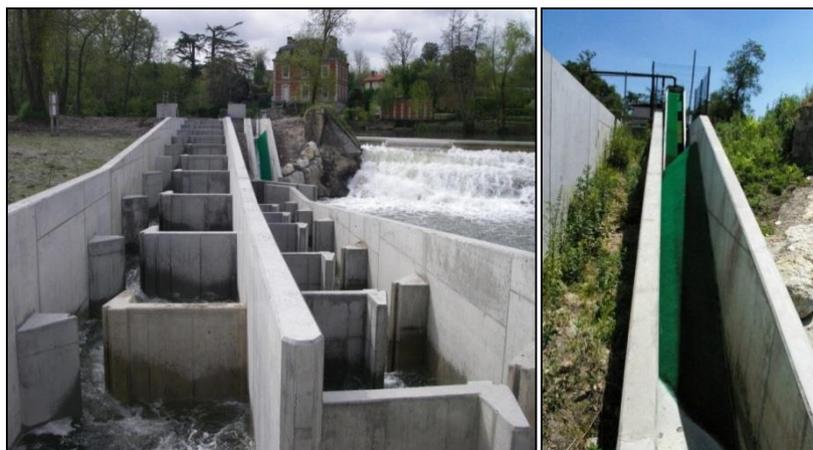
Photo 2 : Passe à bassins et rampe à anguilles de Monfourat.

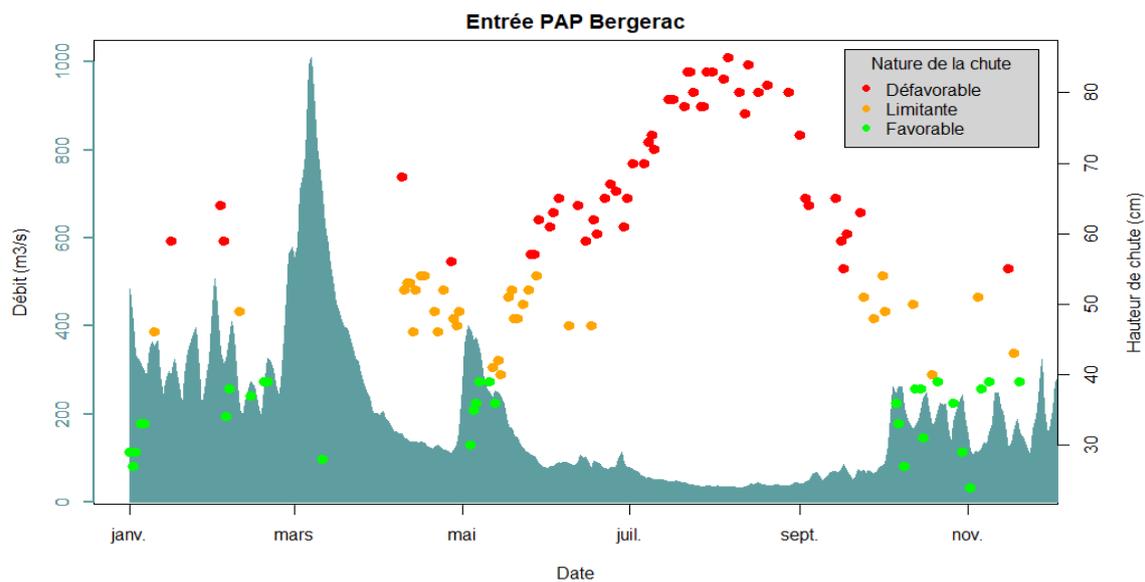
Figure 9 : Hauteurs de chute mesurées à l'entrée de la passe à poissons en 2020.

De ce fait, au cours de la saison de migration, les valeurs mesurées semblent suivre les variations de niveau de la rivière : chute > 40 cm pour Q < 200m³/s

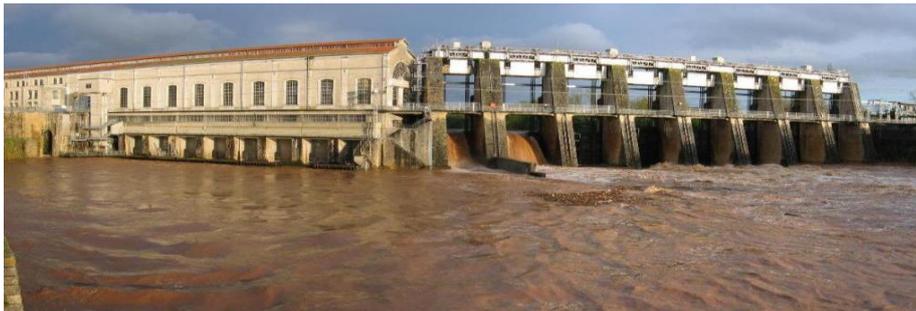
Photo 4 : Barrage de Tuilières vu de l'aval.

Construit entre 1905 et 1908, il se compose d'un barrage mobile de 12,5 m de haut pour 100 m de large et d'une usine hydroélectrique équipée de 8 turbines Kaplan en rive droite. (débit d'équipement maximal de 420 m³/s pour un débit moyen naturel de 280 m³/s).

Dès 1908, cette usine hydroélectrique a été dotée d'une passe à poissons de type "cascades" en rive gauche du barrage (7 m de large pour 72 m de long). En 1956, elle est transformée en une double passe à ralentisseurs de 1,4 m de large chacune, dont l'efficacité s'est révélée très limitée pour l'ensemble des poissons migrateurs.

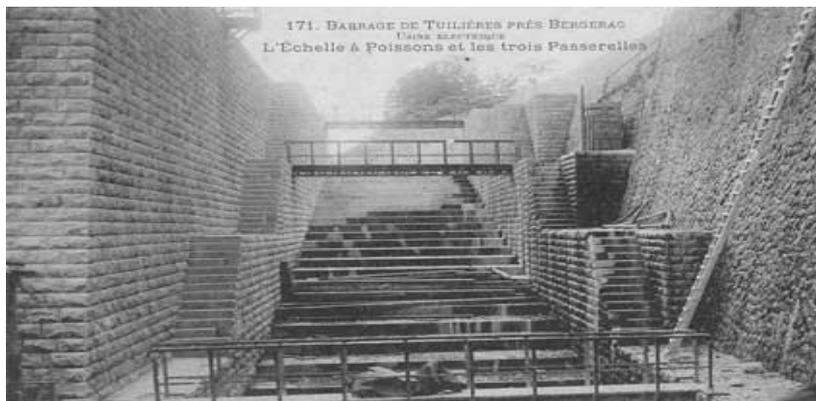
Photo 5 : La passe à bassin originelle de Tuilières en rive gauche.

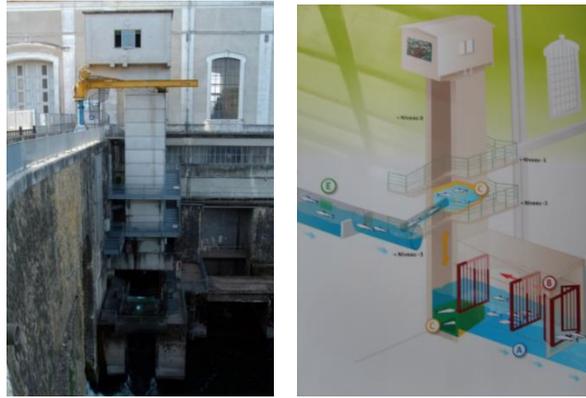
Photo 6 : Ascenseur à poissons de Tuilières.

Un ascenseur à poissons en rive droite permet depuis 1989 aux poissons de franchir le barrage vers l'amont. Ce système est équipé d'une station de comptage vidéo qui enregistre les passages 24h sur 24h. Les individus de chaque espèce sont ainsi comptabilisés avec précision tout au long de la saison.

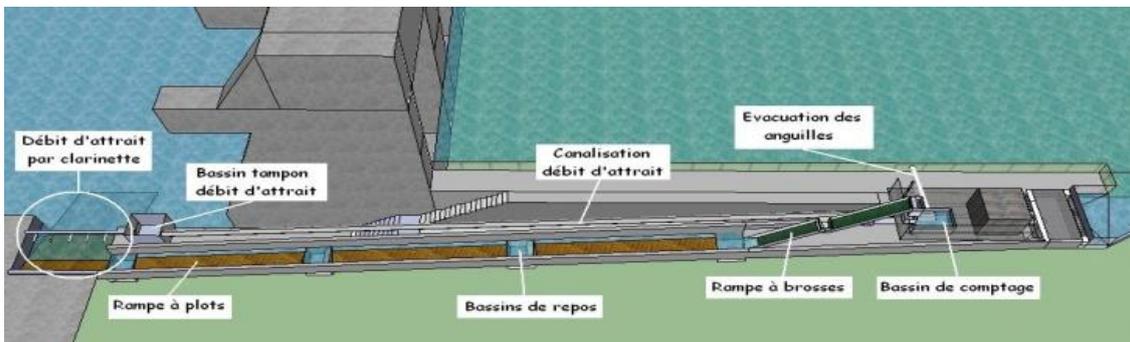
Photo 7 : Schéma de la passe spécifique anguilles de Tuilières.

Une rampe spécifique à anguilles en rive gauche, associée à un compteur à résistivité, permet aux anguillettes de coloniser l'amont du bassin depuis 1997. La partie terminale de la passe à anguilles (brosses) a été couverte en 2018.

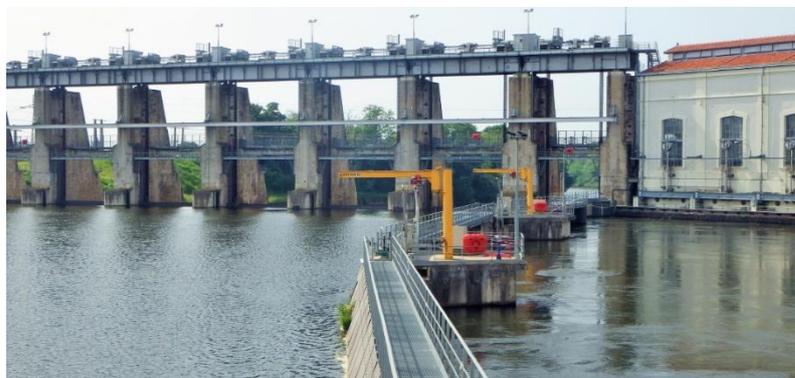
Photo 8 : Le masque de dévalaison de Tuilières.

Enfin, la dévalaison des poissons migrateurs est aussi prise en compte à Tuilières depuis sa remise en service en 2009. En effet, un masque de dévalaison guide les jeunes saumons (smolts) qui dévalent la Dordogne vers l'océan afin d'éviter leur transit par les turbines de l'usine hydroélectrique. Des arrêts de turbinages nocturnes permettent désormais, en périodes de fortes eaux, aux anguilles argentées de regagner l'océan sans dommages afin d'aller se reproduire.

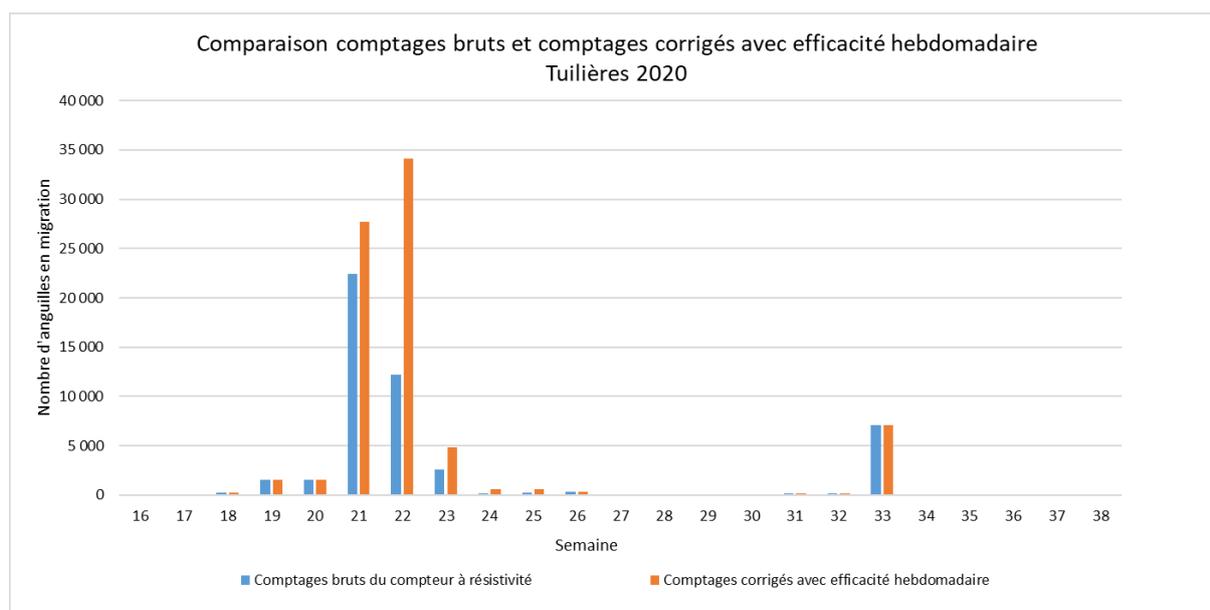
Figure 17 : migration des individus au cours de la saison en 2020

Une efficacité hebdomadaire a pu être calculée et a été appliquée au nombre d'individus en migration chaque semaine. La figure ci-dessous représente les pics de migration au cours des semaines. La migration s'est faite principalement entre la semaine 21 et 23, avec un pic en semaine 33. Comme dit précédemment le nombre d'anguilles en migration a été estimé cette année à 79 535 individus.

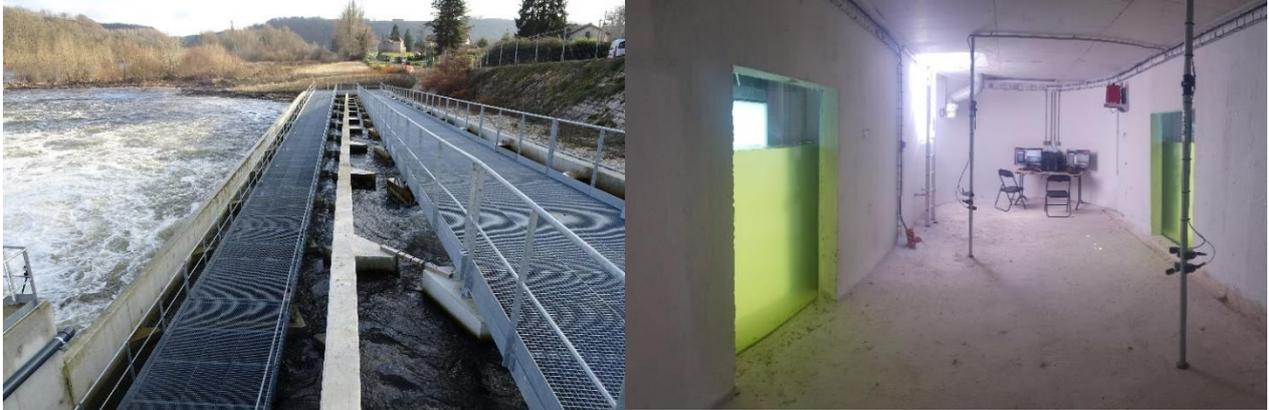
Photo 11 : vue générale de la passe à poissons du barrage de Mauzac et vue de l'intérieur du local de comptage

avec un objectif de 50 mm qui zoome sur la plaque de fond en polyéthylène. Cette caméra est paramétrée avec une sensibilité plus élevée afin de favoriser la détection des anguillettes migrantes de petite taille (taille médiane des anguilles échantillonnées à Tuilières de 162 mm en 2020).

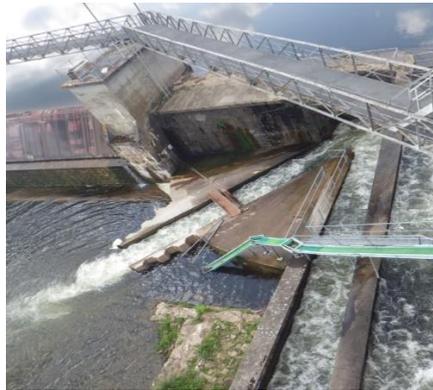
Photo 12 : Passe à ralentisseurs et rampe à anguilles de Mauzac.

- Une passe à ralentisseurs, construite en 1950 au niveau du barrage, alimentée par un débit de l'ordre de 1m³/s. Suite aux préconisations du groupe technique Bergeracois, un chevron (sur deux possibles) de cette passe a été enlevé en janvier 2014 afin d'augmenter l'attrait en situation normale mais surtout permettre la délivrance d'un débit suffisant en cas d'abaissement de plan d'eau, situation fréquente du fait des interventions sur le barrage. La volée aval de la passe a aussi été rallongée afin de supprimer la chute à l'entrée de la passe. Depuis 2017, la passe à ralentisseurs du barrage est équipée d'un système de vidéo-contrôle « Hizkia » avec visionnage « par-dessus ».

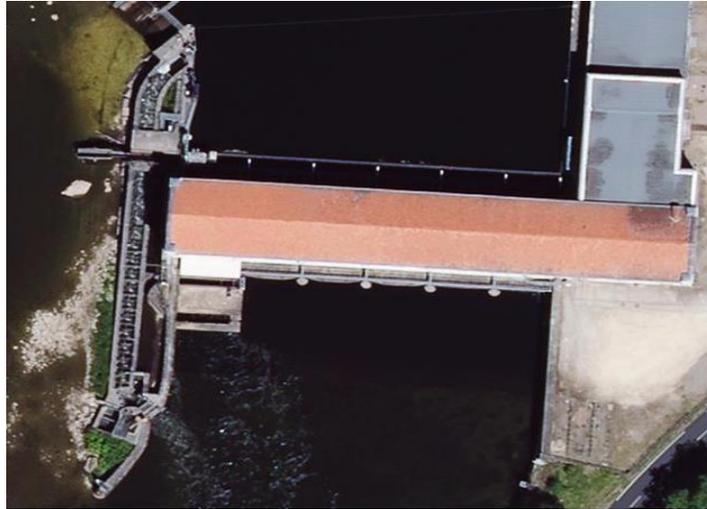
Photo 13 : Passe à poissons de l'usine de Mauzac.

- Une passe à bassins, construite en 1986 en rive droite du canal de fuite, à 30 m environ à l'aval immédiat de l'usine, alimentée par un débit de l'ordre de 1 m³/s. Un débit complémentaire d'attrait de 2 à 4 m³/s est injecté dans la partie aval du dispositif et permet d'en augmenter l'attractivité.

asservie au niveau aval afin d'assurer une chute de l'ordre de 20 cm. Elle mobilise des débits pouvant dépasser 1 m³/s et est prévue pour des gammes de débits de l'ordre de 70 m³/s - 350 m³/s. En réalité, les niveaux d'eau deviennent limitants en dessous de 100m³/s (obs MIGADO). La passe à bassins successifs de l'usine de Mauzac est équipée d'un dispositif « Hizkia » de vidéo contrôle.

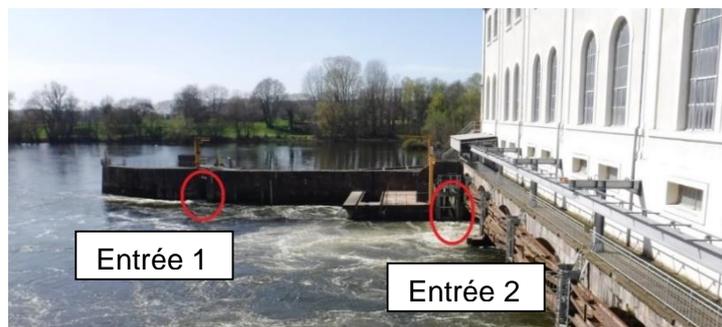
Photo 14 : Vue des entrées du dispositif de franchissement.

Après un entretien annuel classique, la passe était **en service du 7 janvier au 1 décembre 2020**. Les entrées 1 et 2 ont été utilisées complémentaires au cours de l'année. En début de saison les deux entrées étaient en fonctionnement, puis lorsque le groupe 5 de l'usine a été arrêté (priorisation à partir du 1^{er} avril) l'entrée 2 a été favorisée. Cependant, quand le débit de la Dordogne devient trop faible (étiage), l'entrée 2 devient limitante à cause du niveau d'eau trop faible. Elle est alors fermée afin de favoriser la migration piscicole par l'entrée 1.

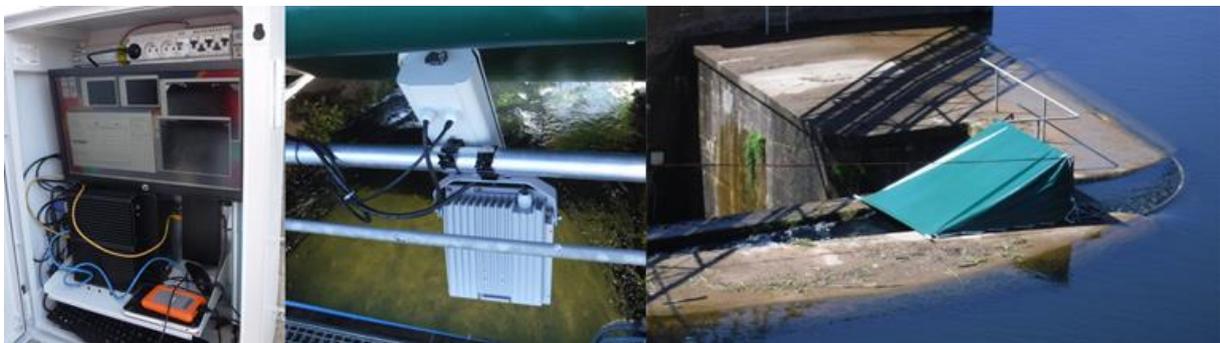
Photo 15 : Le système vidéo de la passe à ralentisseurs du barrage de Mauzac.

Le 20 Avril 2017, EDF a fait appel à la société HIZKIA pour installer un système de vidéo comptage au niveau de la passe à ralentisseur du barrage de Mauzac. L'objectif de ce dispositif est de comptabiliser les grands salmonidés. Cette passe à ralentisseurs sur-actifs type « Lachadenède » n'est pas adaptée aux autres espèces (peut-être lamproie marine, à vérifier).

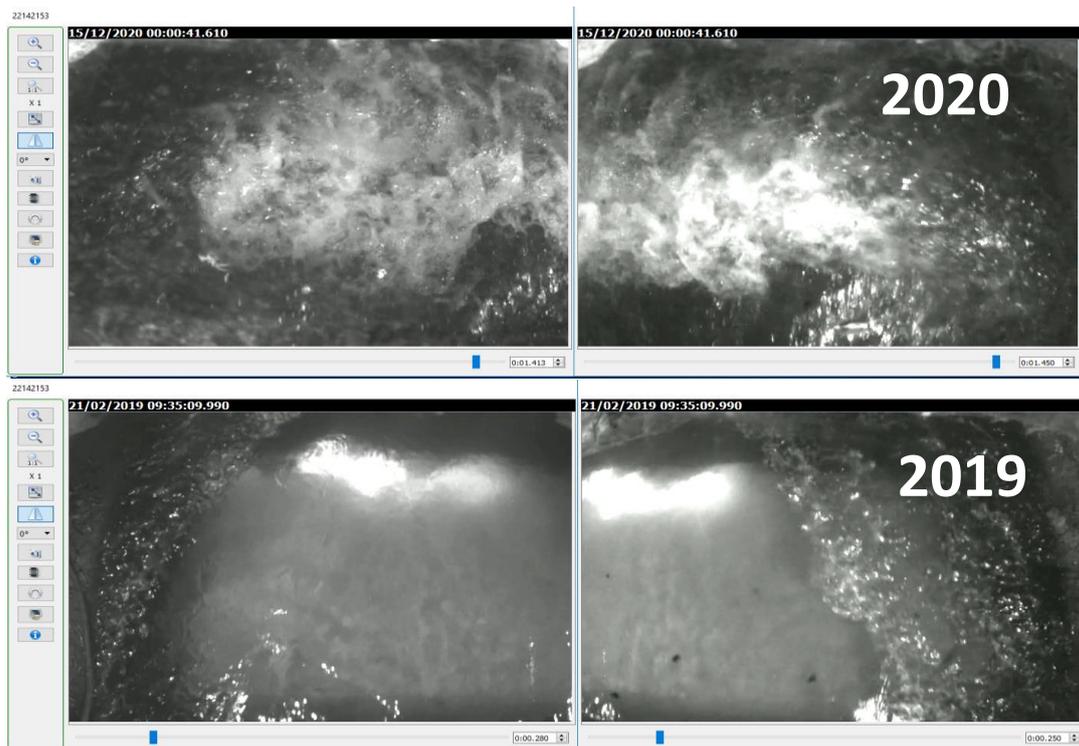
Figure 19 : zone à filmer en 2019 (avant installation vanne amont) et en 2020 (après installation de la vanne amont)

Le suivi vidéo a eu lieu du 10 février au 31 décembre 2020. Cependant, ce suivi vidéo n'est actuellement plus du tout efficace, en effet les perturbations hydrauliques créées par la vanne amont et les déflecteurs rendent la zone à filmer très turbulente en comparaison avec le début d'année 2019 (figure ci-dessous). Les réglages de l'acquisition ne sont donc pas optimaux. Les poissons comptés cette année n'ont pas été détectés, ils ont pu être comptés grâce à la détection des perturbations de la surface de l'eau.

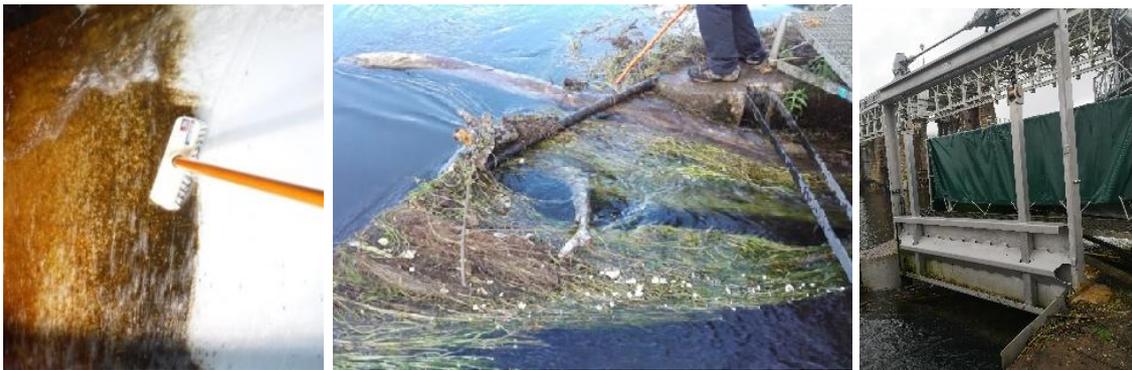
Photo 16 : Nettoyage de la zone filmée, renoncules accumulées dans la drome, nouvelle vanne à l'amont de la passe à ralentisseurs permettant sa mise hors d'eau.

Le système d'acquisition vidéo utilisé ainsi que la définition des images sont optimaux. Cependant, la qualité des vidéos est dépendante de la transparence de l'eau, du contraste effectué par la blancheur de la plaque polyéthylène ainsi que de l'homogénéité de la surface de l'eau sur la zone filmée. Malheureusement, ces conditions ne sont que trop rarement réunies. De plus, les déflecteurs ainsi que la vanne amont de la passe bloquent une partie des renoncules qui dérivent et perturbent grandement l'écoulement (figure ci-dessous). Dans ces conditions il n'est pas possible de procéder à un comptage exhaustif.

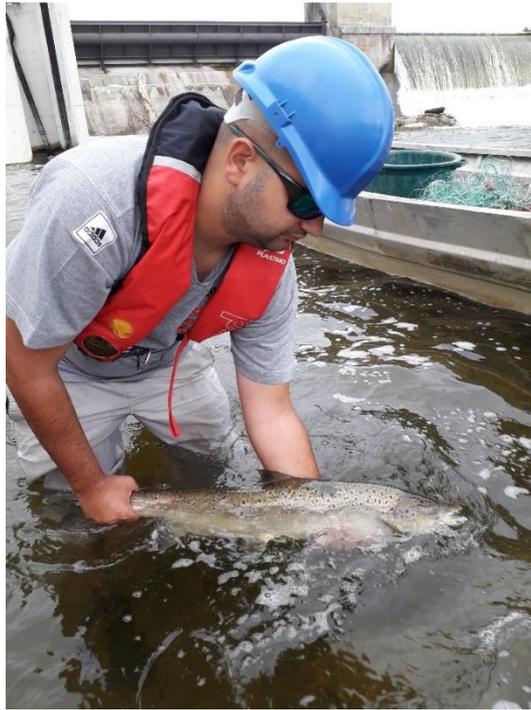
Photo 17 : un saumon capturé dans un filet tendu à proximité de la passe à poissons du barrage de Mauzac le 15 juillet 2020.

Des pêches expérimentales des silures ont eu lieu entre le 18 juin et le 8 août 2020 au cours de 37 journées réparties sur les barrages de Mauzac, Tuilières et Bergerac. Trois types d'engins ont été utilisés, des verveux de 27 mm à une aile, des filets fixes à mailles de 135 mm et des cordeaux appâtés avec des poissons morts ou vifs. Ces pêches ont permis la capture de 75 silures pour **21 prises accidentelles de 13 espèces différentes**. Parmi elles, **anguille, alose et saumon ont été capturés** concernant les migrateurs.

L'innocuité de ces engins de pêches ne semble pas complètement effective vis-à-vis des espèces autre que le silure. Des interrogations surviennent aussi quant à **la barrière physique et comportementale que pourraient représenter les filets tendus et l'action de pêche elle-même à proximité immédiate des dispositifs de franchissement**. Ces expérimentations vont être poursuivies durant l'année 2021 du mois de mars au mois de juillet, soit **en pleine période de migration des poissons holobiotiques et amphibiotes**. Les résultats apporteront certainement des informations complémentaires en termes d'innocuité des engins et d'impact de l'action pêche sur la migration.
