Etude des conditions de migration des saumons atlantiques sur la Garonne entre l'aval de Golfech et l'amont du Bazacle

Année 2022

Etude des conditions de migration du saumon atlantique sur la Garonne

Résultats des suivis du printemps 2022

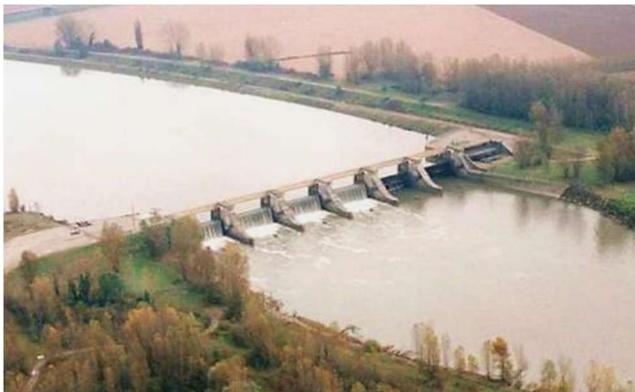
Photo 1 : Vue aérienne du barrage de Malause
(source : EDF)

L'aménagement hydroélectrique EDF de Malause-Golfech se compose d'un barrage mobile haut de 10 m (Photo 1), situé à Malause (82) juste en aval de la confluence du Tarn, court-

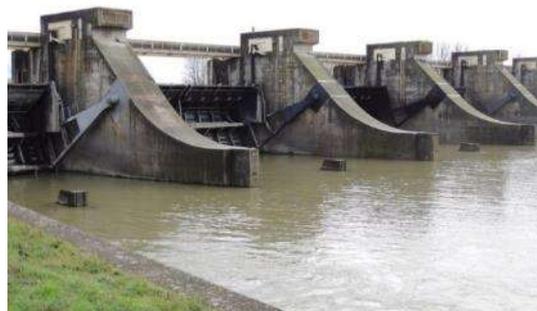
Photo 2 : Vue aval RD du barrage de Malause
(source : malause.fr)

circulant une quinzaine de kilomètres de la Garonne. Ce barrage, de type mobile en rivière, est constitué de 6 passes de 25 m de large (déversement max. par vanne : 900 m³/s), équipées chacune d'une vanne segment surmontée d'un clapet (déversement max. par clapet : 175 m³/s) (Photo 2). La superficie de la retenue créée est de 420 ha pour un volume de 15 hm³ environ.

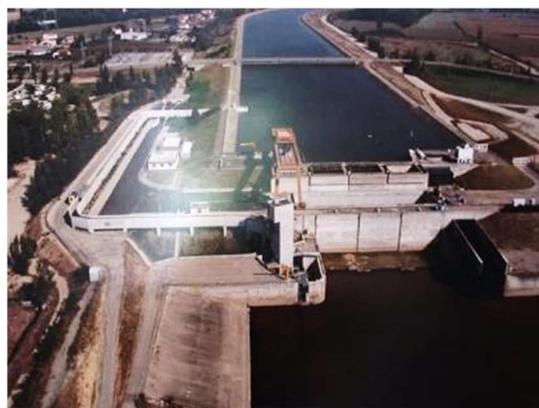
Photo 4 : Vue aérienne du barrage-usine de Golfech et du canal d'amenée
(source : EDF)

Le barrage alimente une prise d'eau pouvant acheminer 650 m³/s, par un canal de 10,6 km de long (Figure 2 et Photo 4), qui transite rive droite vers l'usine hydroélectrique de Golfech. L'usine est équipée de trois groupes bulbes turbinant un débit maximal de 540 m³/s (puissance de 69 mégawatts), soit 1,38 fois le module de la rivière à Lamagistère. On trouve également un clapet en rive gauche de l'usine, de 4,5 m de haut et 10 m de large, débitant au maximum 180 m³/s. Il constitue un organe de sécurité en cas de déclenchement d'un groupe et favorise l'évacuation des corps flottants en cas de besoin. La chute brute à l'usine, en condition d'étiage, est de 17 mètres (Photo 3). Le débit turbiné est restitué par un canal de fuite d'environ 2 km, rejoignant la Garonne en amont immédiat de Lamagistère (82). Dans ce canal de fuite se trouve la prise d'eau pour le refroidissement du CNPE de Golfech (2 x 1300 mégawatts).

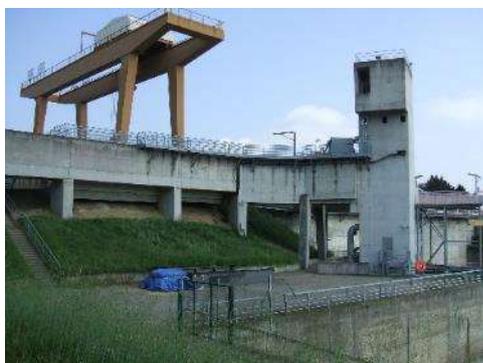
Photo 5 : Vue de l'ascenseur à poisson et du canal de transfert

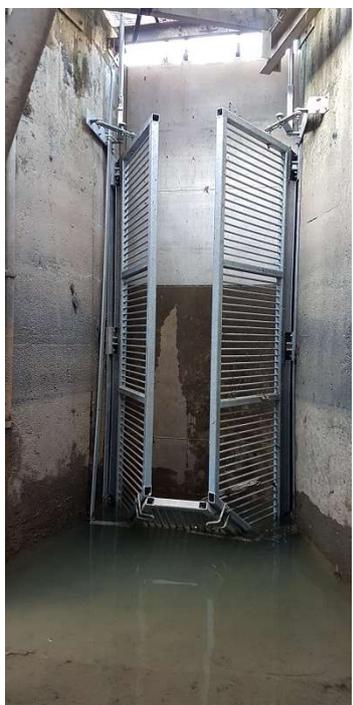
Photo 6 : Nouveau système anti-retour au niveau de l'entrée 1

L'entrée piscicole historique (entrée 1) mesure 1,7 m de large et la hauteur d'eau au niveau du piège est de l'ordre de 2,4 m. Les poissons doivent ensuite passer au travers d'un premier système anti-retour installé en janvier 2020 en amont de la vanne de l'entrée 1. Un deuxième système anti-retour permet de pénétrer dans le bassin de stabulation. Ce système anti-retour est constitué de deux panneaux de grilles (1,5 m x 4,5 m) à barreaux horizontaux espacés de 2.5 cm, formant un V. La largeur de la fente de passage pour les poissons est réglable, initialement réglée à 40 cm, elle est aujourd'hui de 35 cm, qui semble être le réglage optimal pour l'entrée et la non-sortie des poissons. Les vitesses d'écoulement au droit de cette fente, nécessaires pour inciter les poissons à s'y engager, varient entre 0,6 et 1,0 m/s selon le niveau d'eau (COURRET et al., 2020).

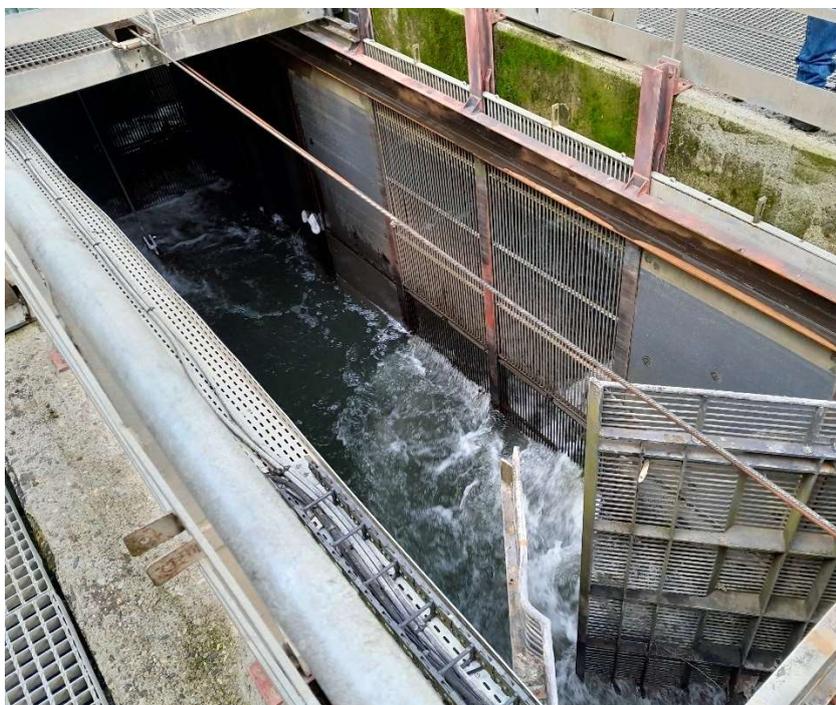
Photo 7 : Système de grille anti-retour du bassin de stabulation

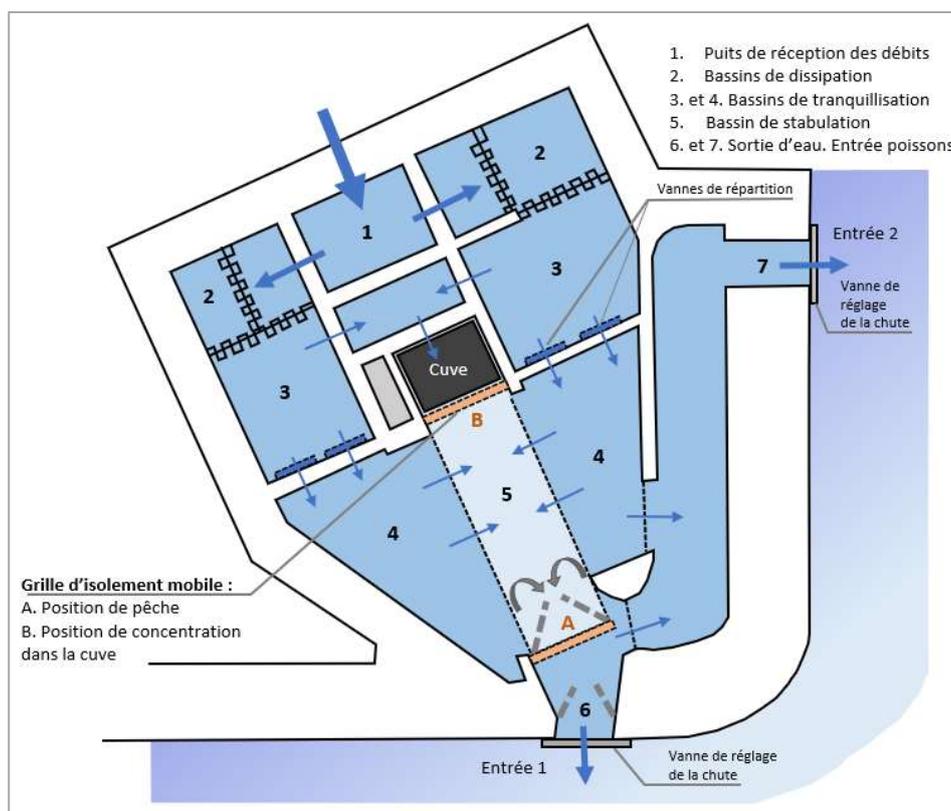
Figure 4 : Schéma de la partie basse de l'ascenseur de Golfech et de son fonctionnement (modifié d'après TRAVADE et al., 1992)

En 2011, une deuxième entrée a été créée au niveau de l'ascenseur à poissons afin d'optimiser le franchissement de l'usine hydroélectrique (Figure 4). Cette entrée est située au droit de la sortie des groupes de l'usine. Cette seconde entrée présente également une largeur de 1,7 m. Le débit d'attrait total du dispositif, réparti à peu près équitablement entre les 2 entrées, est maintenant d'environ $8 \text{ m}^3 \cdot \text{s}^{-1}$ en fonction du niveau d'eau aval de la Garonne. Ces valeurs représentent environ 2 à 3 % du débit turbiné par l'usine en condition de bas débits et 1.5 % du débit turbiné maximal (COURRET et al., 2020). De plus, la chute au niveau des entrées demeure régulée à une valeur de l'ordre de 25 cm.

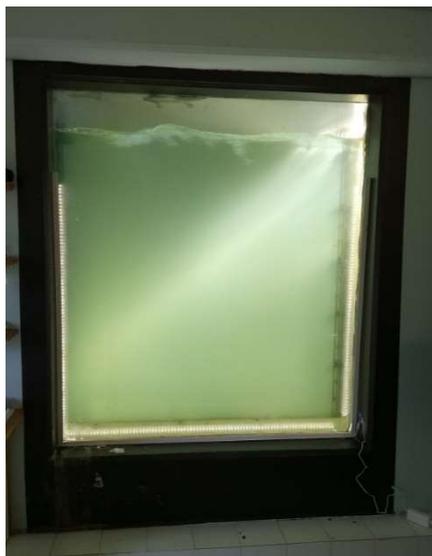
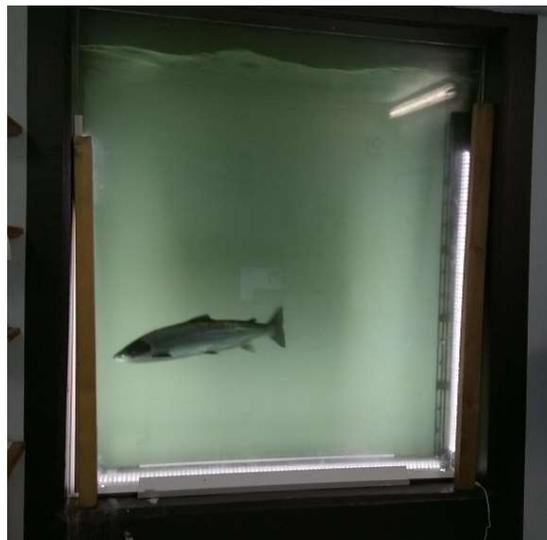
Photo 8 : Vitre de la station de contrôle au niveau du canal de transfert de Golfech

Le dispositif de franchissement est équipé, depuis 1992, d'une station de comptage vidéo. Les poissons sont filmés dans le canal de transfert au niveau d'une vitre (Figure 3 - Photo 8). Un logiciel permet ensuite de dépouiller manuellement les séquences enregistrées. Ce système fonctionne 24h/24h et toute l'année, ce qui permet de connaître en temps réel le nombre exhaustif de poissons et d'espèces qui empruntent le dispositif de franchissement.

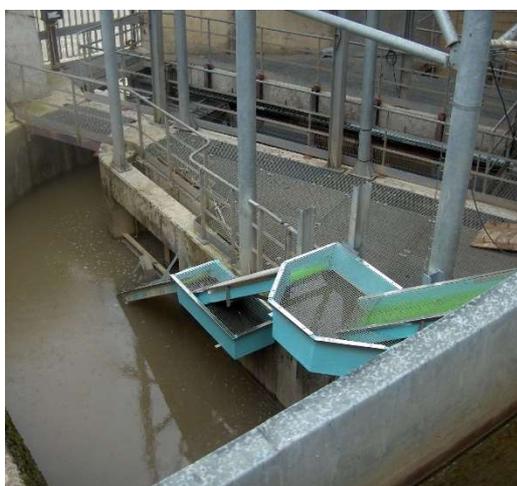
Photo 9 : Partie aval de la passe à anguilles

Avant 2002, une partie des effectifs d'anguillettes transitait par l'ascenseur et ne pouvait être évaluée. Au cours de l'année 2002, une rampe expérimentale à anguilles est mise en service. Elle se situait dans l'enceinte de l'ascenseur à poissons au niveau de la partie basse, ce qui lui permettait de profiter du débit d'attrait de l'ascenseur à poissons. Longue de 10 m pour 30 cm de large et inclinée de 35°, ce dispositif, était équipé de brosses plastiques facilitant la reptation de l'anguille. A l'amont de la rampe, un bac vivier de 1m³ permettait de réceptionner les anguillettes empruntant la passe.

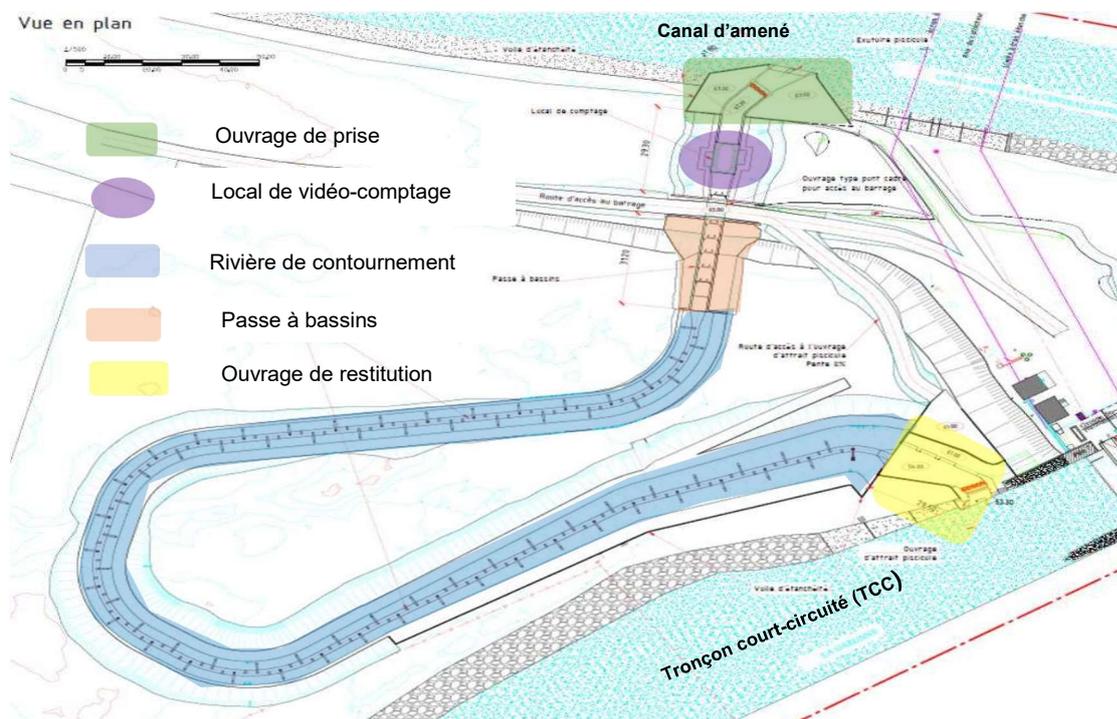
Figure 5 : Plan technique du dispositif de franchissement mis en place (EDF, Thomas PIQUET, 2022)

Depuis l'hiver 2021-2022, un nouvel ouvrage de franchissement existe au niveau du barrage de Malause avec la mise en service d'une rivière de contournement, située en rive droite du barrage (Figure 5).

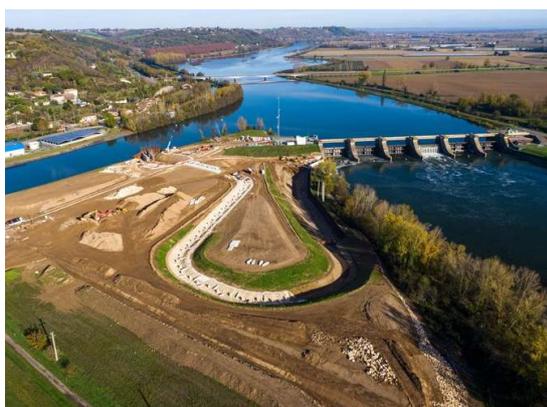
Photo 11 : Vue aérienne de la rivière de Malause pendant la phase de travaux
(source : EDF)

Ce nouveau dispositif de franchissement est un système mixte composé d'une rivière artificielle, comportant des épis alternés et des macro-rugosités, d'environ 450 mètres de long à section trapézoïdale sur l'aval (largeur de fond de 2 m et pente moyenne de 1,5 %) et d'une passe à bassins à 2 fentes verticales, composée de 7 bassins de 5 m de long et 4 m de large chacun, sur la partie amont du dispositif. La profondeur des bassins est de 2,1 m et la hauteur de chute entre chaque bassin est de 20 cm. Une station de vidéo-comptage permettant d'assurer la maintenance de l'ouvrage et le suivi biologique des espèces piscicoles a été installée au niveau de cette passe à bassins afin de profiter d'un niveau d'eau convenable au niveau des vitres de contrôle. La station est constituée de 2 vitres face à face permettant une vision totale des poissons utilisant la passe. D'un point de vue technique, la largeur du passage à la vitre est de 55 cm avec une hauteur d'eau de 2,2 m, pour une vitesse d'écoulement de 1,2 m/s. La station est équipée du système de vidéo comptage HIZKIA Informatique.

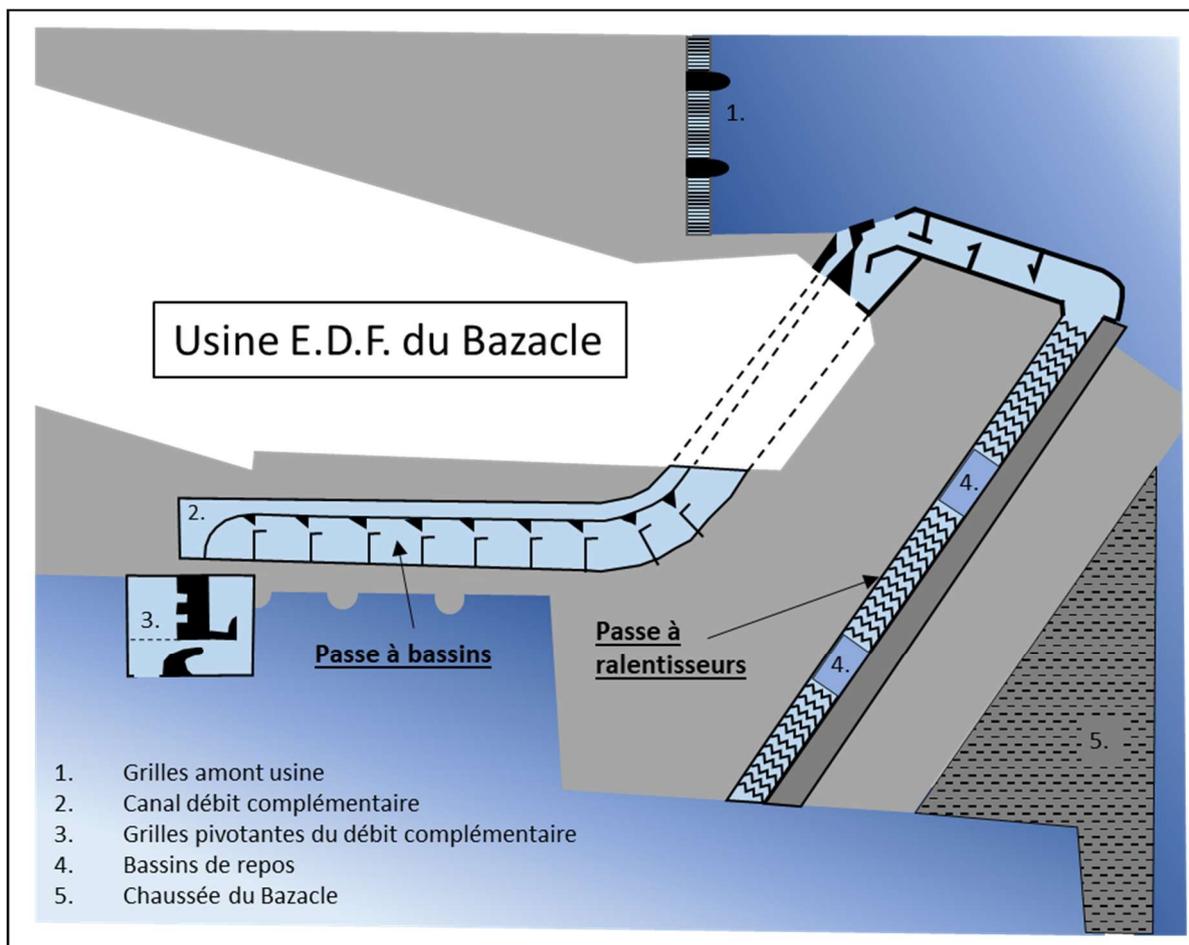
Figure 6 : Schéma d'implantation de la passe à bassins et de la passe à ralentisseurs du Bazacle (d'après DARTIGUELONGUE, 2019)

Pour rétablir les possibilités de montaison des poissons, une passe à bassins successifs (à fentes verticales) a été construite en 1989 en rive droite de l'usine hydroélectrique d'E.D.F. (Figure 6 et Photo 14), considérée comme le principal point d'attrait des poissons en montaison. La passe comporte 16 bassins de 2,5 à 3,5 m de long avec une hauteur d'eau moyenne de 1,8 m (volume d'environ $15,75 \text{ m}^3$). La chute entre les bassins est de 30 cm et la largeur des fentes est de 40 cm (avec une charge de 1,30 m à l'étiage et une pelle au fond de 0,65 m). La largeur de l'entrée de la passe est de 2,0 m. La chute au niveau de l'entrée piscicole est régulée par une vanne asservie (consigne enregistrée à 25 cm). Le débit dans la passe à bassins est compris entre 1 et $1,7 \text{ m}^3 \cdot \text{s}^{-1}$ selon le niveau d'eau amont. Un débit d'attrait complémentaire de 2 à $3,2 \text{ m}^3 \cdot \text{s}^{-1}$ selon le niveau d'eau amont est injecté dans le bassin aval. Ainsi, le débit à l'entrée de la passe varie entre 3 à $4,9 \text{ m}^3 \cdot \text{s}^{-1}$ selon les configurations, ce qui représente 1,6 % à 2,6 % du module de la rivière (et 4,4 % à 5,4 % du débit maximum turbiné). Afin de résoudre des situations fréquentes de colmatage de la prise d'eau du débit d'attrait, un nouveau dégrilleur est installé à partir de 2013 et les résultats sont considérés comme satisfaisants (DARTIGUELONGUE, 2019).

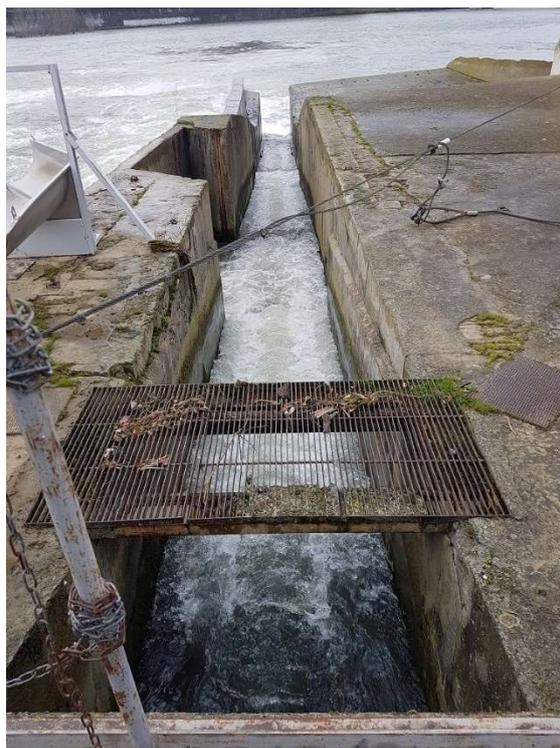
Photo 15 : Vue de la passe à ralentisseurs du Bazacle

Cette passe à bassins vient en complément d'une passe à ralentisseurs déjà existante sur le site, mais rénovée également en 1989, située entre la chaussée et l'usine (Figure 6 et Photo 15). La passe à ralentisseurs est composée de 3 volées de ralentisseurs de fond suractifs avec une pente de 16% (2 volées de 11.25 m et une de 7.5 m), entrecoupées de 2 bassins de repos de 4 m de longueur. A l'amont des volées de ralentisseurs, il y a encore 3 bassins. L'écoulement entre ces bassins transite par des orifices noyés (COURRET et al., 2020). Le débit dans cette passe varie entre $0,6 \text{ m}^3 \cdot \text{s}^{-1}$ et $1 \text{ m}^3 \cdot \text{s}^{-1}$ selon le niveau d'eau amont.

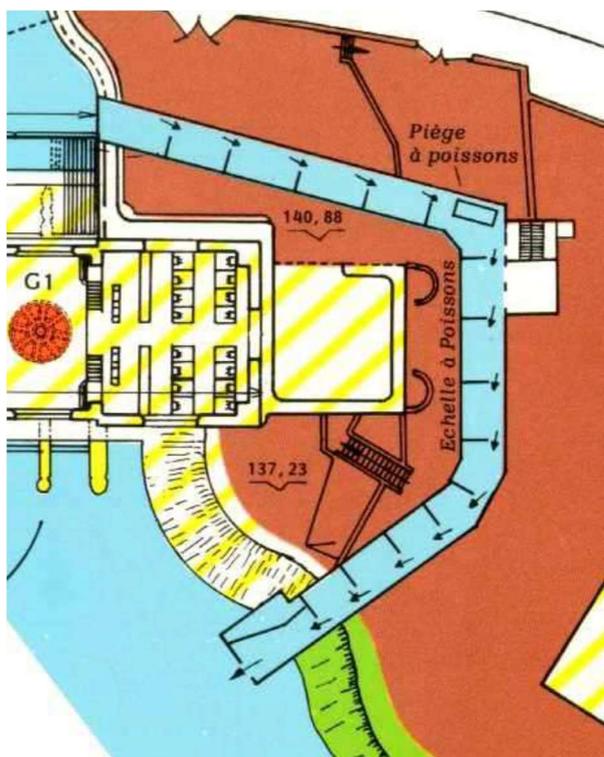
Figure 8 : Schéma de la passe à bassins de la centrale du Ramier

Le débit dans la passe à bassins varie également entre $1,2$ et $1,6 \text{ m}^3 \cdot \text{s}^{-1}$ selon le niveau d'eau amont, entre l'étiage ($40 \text{ m}^3 \cdot \text{s}^{-1}$) et $700 \text{ m}^3 \cdot \text{s}^{-1}$. Un débit d'attrait variant aussi de $0,2$ à $2 \text{ m}^3 \cdot \text{s}^{-1}$ est injecté dans le dernier bassin aval. Le débit total en entrée de la passe varie ainsi entre $1,4$ à $3,6 \text{ m}^3 \cdot \text{s}^{-1}$, soit 3,5 % du débit turbiné en conditions d'étiage ($40 \text{ m}^3 \cdot \text{s}^{-1}$) et 2,2 % du débit maximum turbiné ($160 \text{ m}^3 \cdot \text{s}^{-1}$).

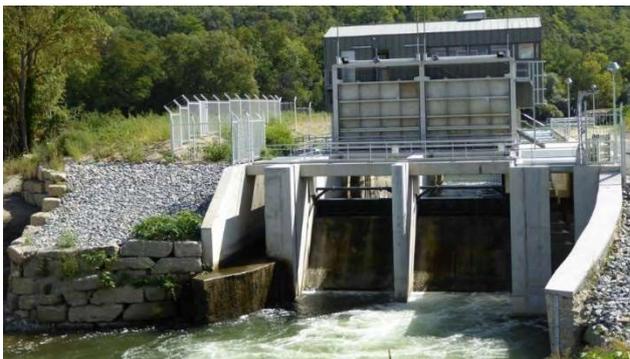
Photo 18 : Vue aval de l'aménagement de la Cavaletade avec l'entrée de la passe à bassins à droite de la sortie des turbines (source : MJ2 Technologies)

L'entrée de la passe mesure 1,0 m de large et la passe est composée de 17 bassins successifs (Photo 18 et Photo 19). La dimension des bassins est de 3,1 m de longueur et de 3,1 m de large pour une hauteur d'eau moyenne de 1,5 m (volume de 14,4 m³). Les bassins possèdent une unique fente de 0,4 m allant jusqu'au fond et une charge de 1,61 m. La chute moyenne entre chaque bassin est d'environ 22 cm et la passe possède des rugosités au fond des bassins (petits plots béton).

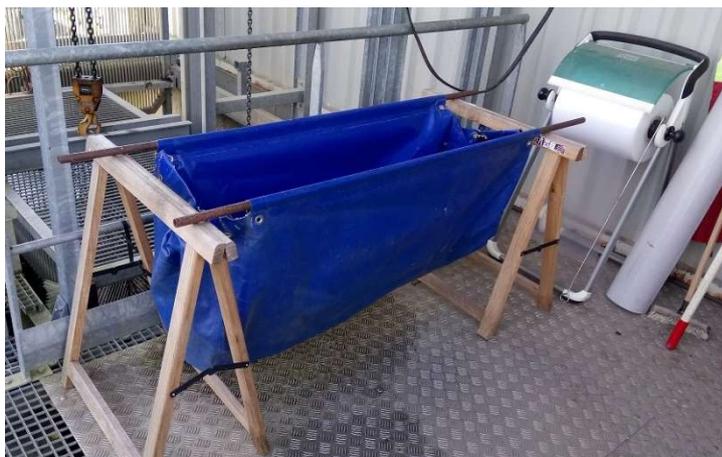
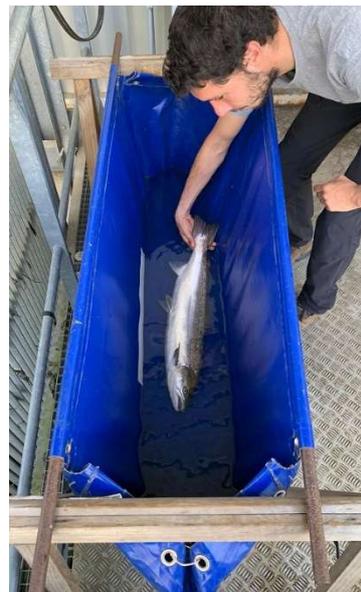
Photo 20 : Bâche en forme de civière utilisée pour l'anesthésie des poissons

Les saumons sont capturés dans le bassin de piégeage avec une épuisette adaptée (largeur 70 cm et mailles 4 mm) puis transférés dans une bêche (civière) opaque remplie d'un bain anesthésiant.

Le bain est constitué de 40 L d'eau de la Garonne auxquels sont ajoutés 20 ml de solution de Tricaïne à 10% (100g de poudre de Tricaïne et ajout d'eau jusqu'à un volume total de solution de 1 L). Le temps nécessaire pour atteindre un stade de sédation profonde est de 1 à 2 min.

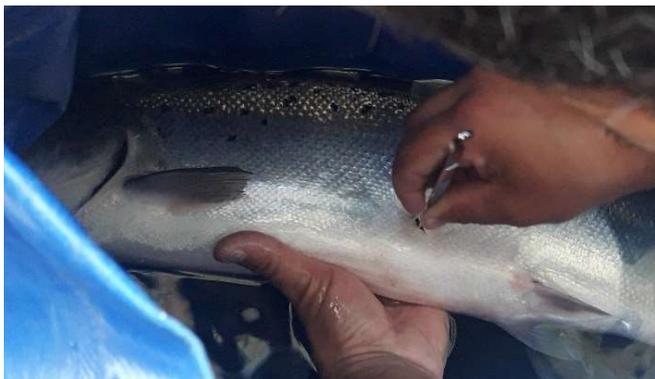
Photo 21 : Incision au scalpel sur le flanc du poisson

- **Marquage acoustique avec tag prédation** (cf. § 4.4.2) : après désinfection à la Bétadine, entaille au scalpel (lame N°23 ou 24) sur le bas du flanc 5 à 6 cm devant les nageoires pelviennes. L'ouverture doit être parallèle aux arrêtes principales, d'une longueur d'environ 1,5 cm et d'environ 2 cm de profondeur afin d'insérer le tag dans la cavité générale. L'insertion du tag est réalisée à l'aide d'une pince à dissection à bouts plats.

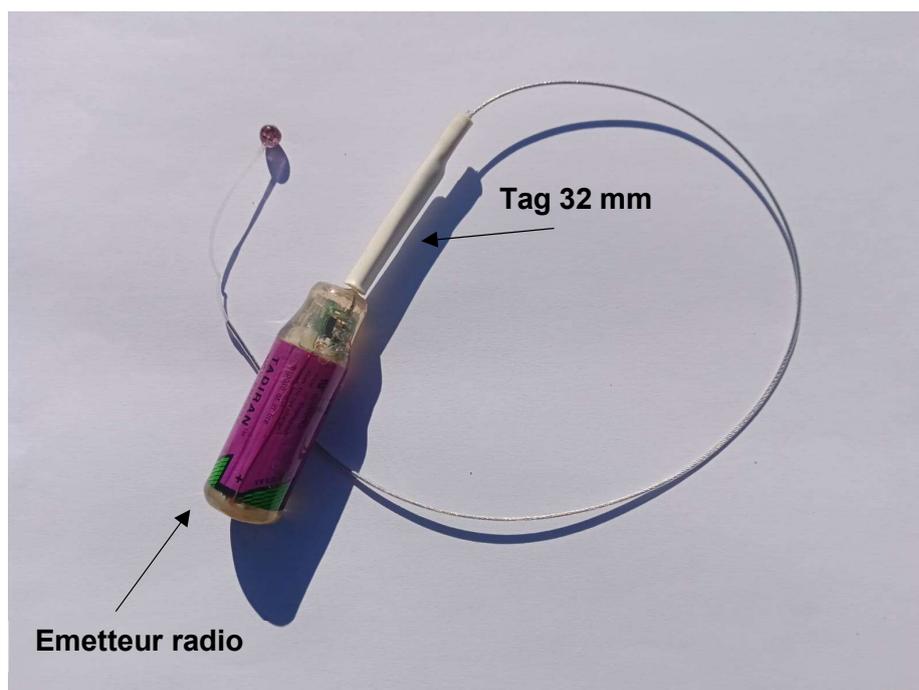
Photo 23 : Tag RFID de 32 mm fixé sur l'antenne de l'émetteur radio dans une gaine thermo-rétractable

- **Emetteur radio** (cf. § 4.5.2) et **marquage RFID avec pit-tag 32 mm** : afin de supprimer une étape et une perforation, le pit-tag RFID n'est plus inséré à l'aide d'un pistolet-seringue dans le muscle parallèlement à la nageoire dorsale. Cette année, la marque RFID a été fixée sur l'antenne de l'émetteur radio en amont direct de l'émetteur à l'aide de gaine thermo-rétractable (Photo 23). L'émetteur radio est ensuite inséré de façon habituelle par voie buccale dans l'estomac à l'aide d'un tube pousseur en PVC, puis l'antenne souple est ressortie par un opercule afin qu'elle « gêne » le moins possible le poisson.

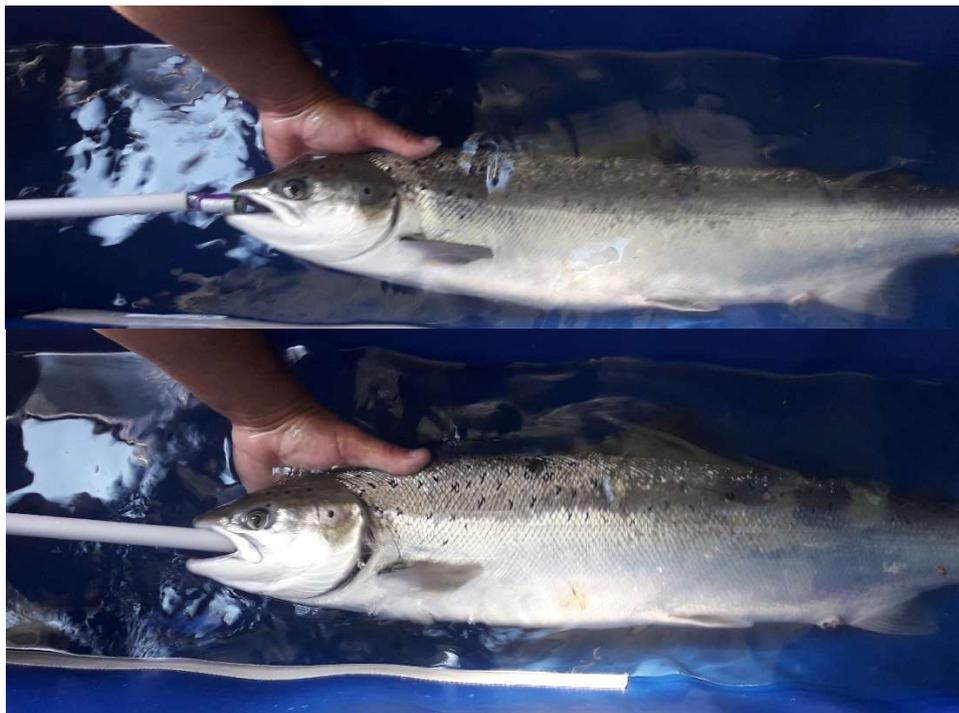
Photo 24 : Marquage avec un émetteur radio par insertion stomacale

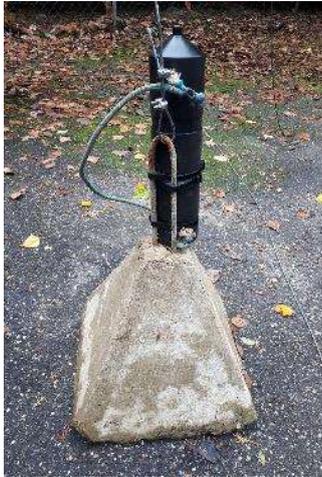
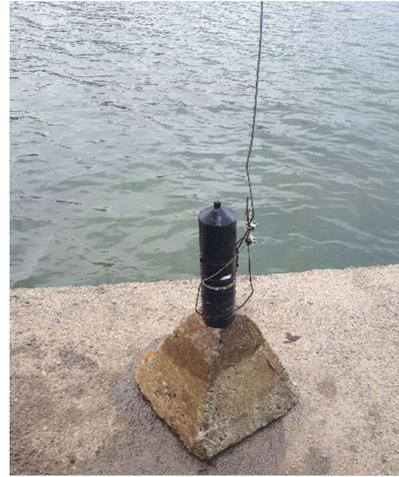
Photo 29 : Exemples d'installation d'hydrophone avec son lest

Les stations d'enregistrement sont composées de récepteurs-enregistreurs VR2W-180kHz de marque Vemco (Photo 29). Chaque hydrophone est équipé de batterie au lithium de 3,6V et 17Ah (la durée de vie garantie de la batterie est d'environ 8 mois).

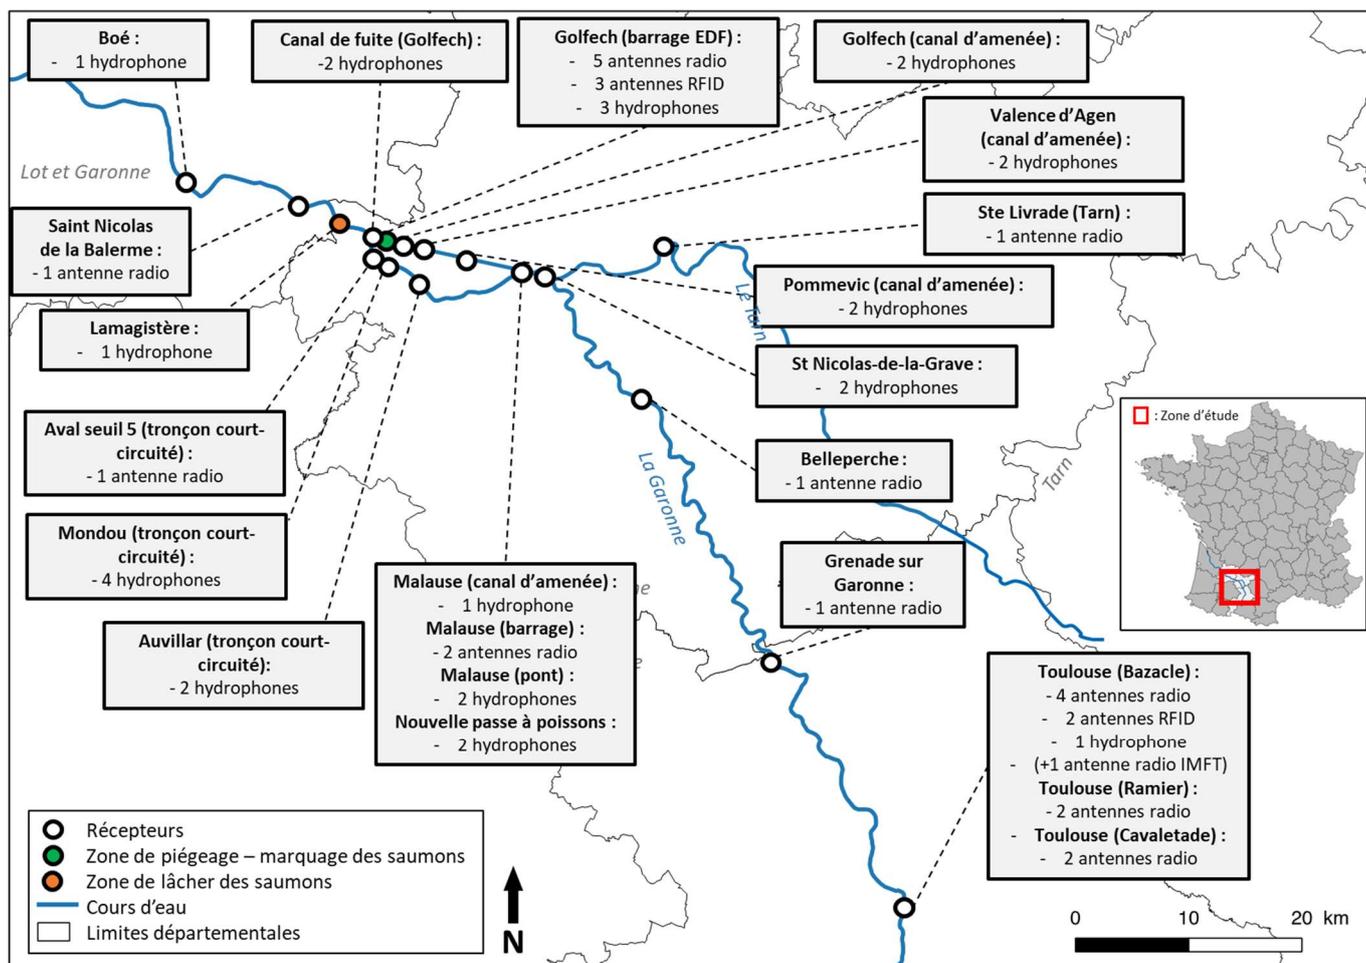
Figure 11 : Schéma des différentes zones de suivis en amont et en aval du barrage de Golfech

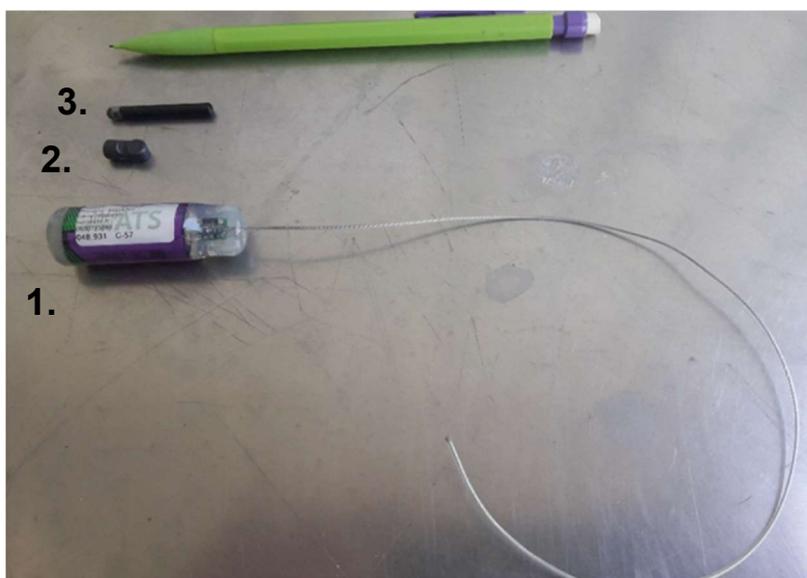
Photo 30 : Emetteur radio (1) utilisé pour le marquage des saumons atlantiques adultes [tag acoustique (2) et tag RFID (3)]

Les radio-émetteurs ATS® (Advanced Telemetry Systems) choisis pour ce suivi (Photo 30 ; Tableau 3) correspondent au modèle F1840C. Ce modèle codé permet, comme pour les tags acoustiques, de suivre un plus grand nombre de poissons simultanément, principalement lorsque ceux-ci se retrouvent au même endroit au même moment. Les émetteurs utilisés ont une durée de vie garantie par le constructeur d'environ 465 jours, ce qui permet une durée de suivi théorique de 15 mois.

Modèle	Type	Long. (mm)	Ø (mm)	Poids (g)	Capacité batterie garantie
F1840C	codé	52	17	20	± 15 mois

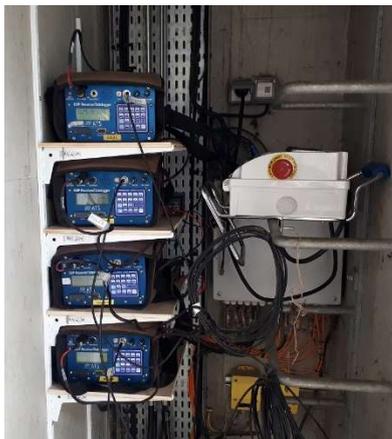
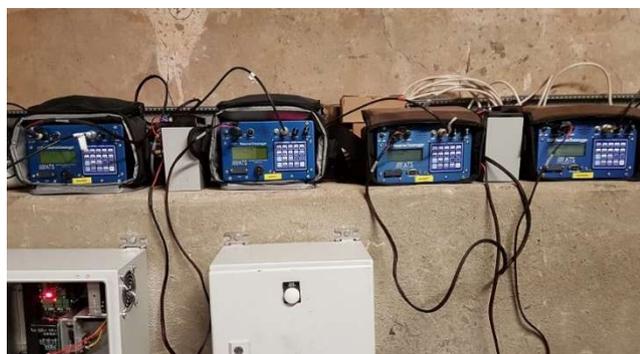
Photo 31 : Exemples d'installation de récepteur-enregistreurs utilisés à Golfech (à gauche) et au Bazacle (à droite)

La durée d'écoute d'une fréquence est ajustable. Cette durée d'écoute comporte deux paramètres : le temps pour détecter la fréquence et le temps pour déterminer le code de l'émetteur, une fois la fréquence identifiée. Pour optimiser ce réglage, la taille des zones de réception, la vitesse de déplacement de l'espèce étudiée et le nombre de fréquences relâchées sont à considérer. Compte-tenu du retour d'expérience sur ce type d'études (BAU

et CROZE, 2008) et de la taille de certaines zones de réception pour la présente étude, la durée de balayage des fréquences a été fixée à 3s et la durée d'identification du code à 10s.

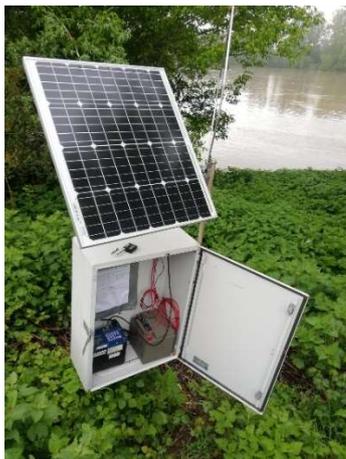
Photo 32 : Installation de station d'enregistrement radio autonome

- Zone 3 [1 *enregistreur*], en aval du seuil 5 dans le TCC au niveau de la rive gauche (*PK GAR_214*). Nouvelle installation pour ce suivi 2022 (Photo 32), cette station autonome (alimentée par un panneau solaire) permet de contrôler les incursions éventuelles de poissons dans le TCC mais qui seraient bloqués en aval du seuil 5. Avec la nouvelle passe à poissons située au niveau du barrage de Malause et sa mise en service pour la saison de migration 2022, il était important de pouvoir détecter l'entrée des poissons marqués dans le TCC.

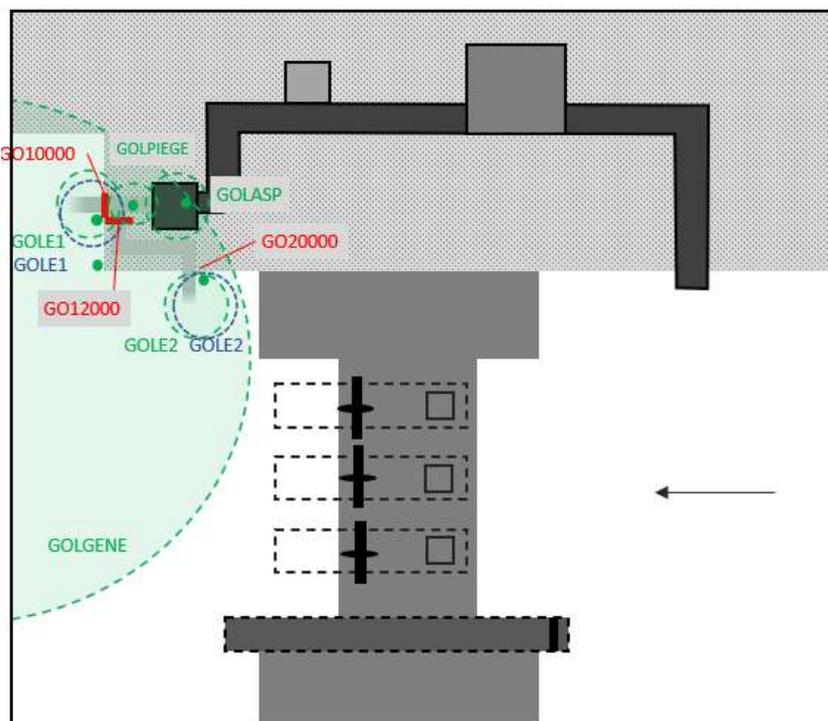
Figure 13 : Schéma des différentes zones d'enregistrements radio (vert), acoustique (bleu) et RFID (rouge) sur le site de Golfech

- Zone 4 [5 enregistreurs], située au niveau de l'ascenseur (Figure 13), cette zone permet d'appréhender le comportement des poissons lors de l'approche de l'ascenseur et de leur entrée dans celui-ci. Une antenne boucle dite « générale » (GOLGENE) couvre toute la largeur de la Garonne en pied d'usine et de l'ascenseur. Une antenne brin immergée a été installée au niveau de chaque entrée (GOLE1 et GOLE2) et deux antennes avec brin immergé ont été positionnées au niveau du piège de l'ascenseur. Le premier a été installé dans la nasse du piège (GOLPIEGE), afin de tenter de détecter si les poissons marqués entrent ou ressortent de la nasse, et le second au fond de la tourelle de l'ascenseur (GOLASP) afin de confirmer la présence d'un poisson marqué dans la cuve de levage de l'ascenseur.

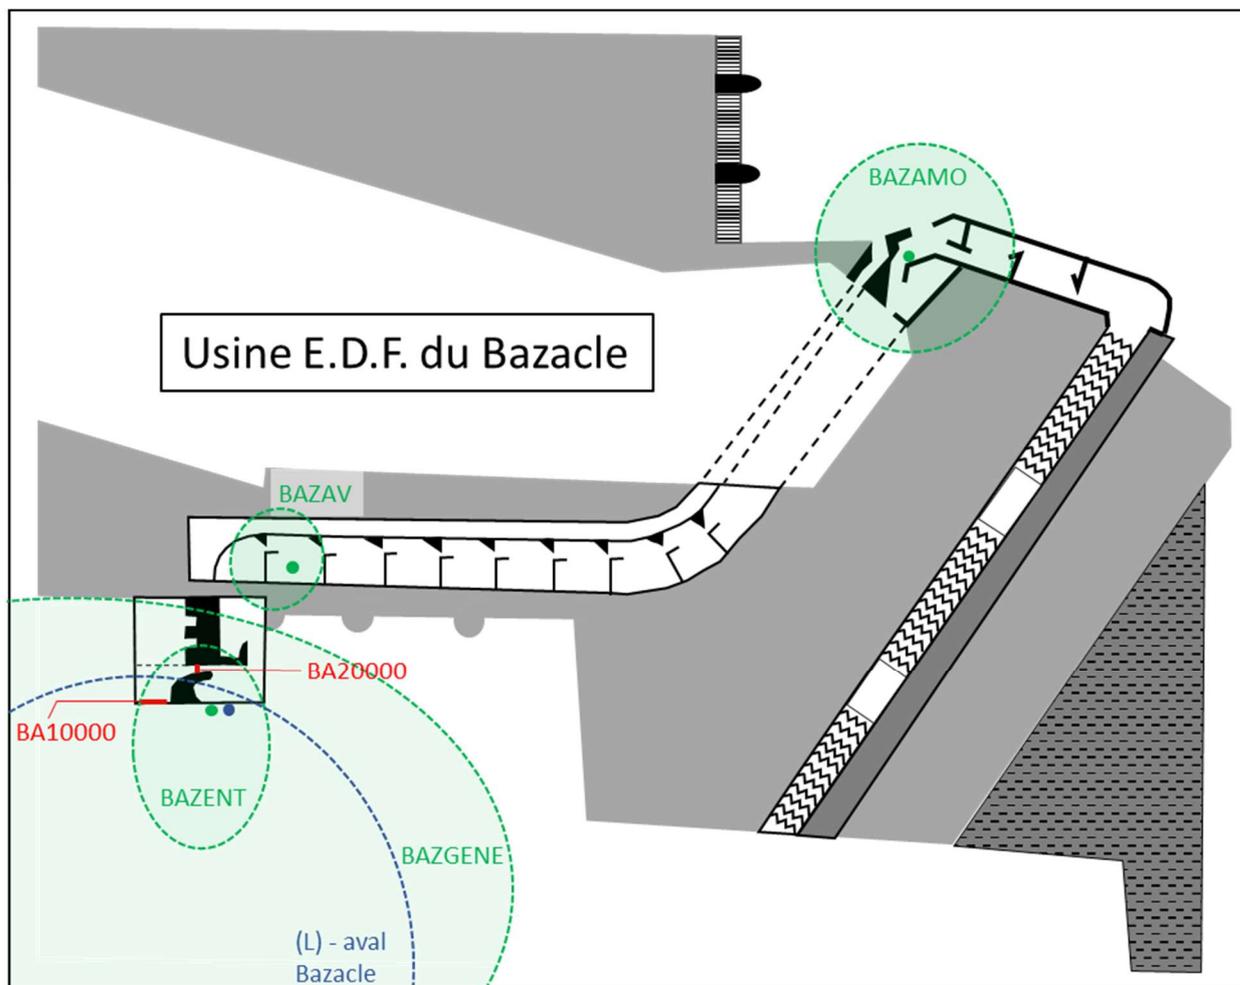
Figure 14 : Schéma des différentes zones d'enregistrements radio (vert), acoustique (bleu) et RFID (rouge) sur le site du Bazacle

- Zone 9 [4 *enregistreurs*], située au niveau des passes à poissons de l'usine hydroélectrique du Bazacle. Cette zone permet d'appréhender le comportement des poissons en approche et de confirmer leur franchissement (Figure 14). Une antenne boucle aérienne dite « générale » (**BAZGENE**) couvre toute la zone en aval de l'usine (rive droite) jusqu'à la passe à bassins. Une antenne brin immergée a été installée au niveau de l'entrée de la passe à bassins, côté extérieur (**BAZENT**) et 2 autres antennes brins immergées se situent à l'intérieur de la passe à bassins : la première en aval dans le premier virage (**BAZAV**) et la seconde en amont de la vitre de contrôle vidéo (**BAZAMO**). Cette dernière permet de confirmer le franchissement de la passe à bassins mais également de capter d'éventuels poissons ayant emprunté la passe à ralentisseurs située à proximité.

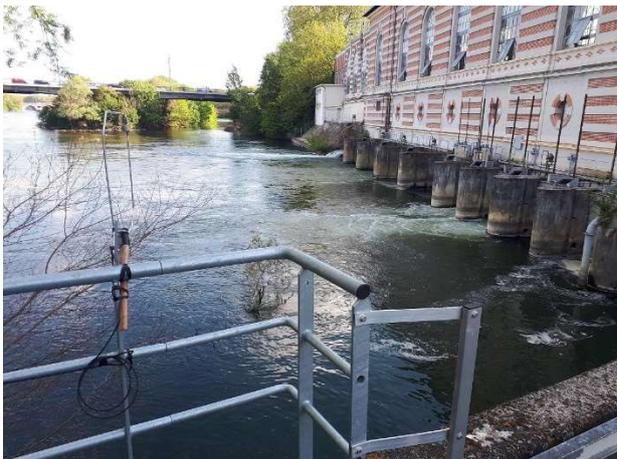
Photo 33 : Antenne aval (antenne boucle) installée à l'entrée de la passe à poissons de l'usine du Ramier

- Zone 10 [2 enregistreurs], située 1,7 km en amont du Bazacle, au niveau de l'usine hydroélectrique du Ramier, sur le bras supérieur de la Garonne (bras rive droite). Une station avec une antenne boucle aérienne a été installée en aval de la passe à poissons de l'aménagement (Photo 33), permettant de détecter l'arrivée de poissons suivis et de connaître le délai de blocage au pied de l'ouvrage avant de trouver le dispositif de franchissement. Une seconde station avec une antenne brin immergée est installée dans le dernier bassin amont de la passe (Photo 34). Cela permet de confirmer le franchissement par l'ouvrage de montaison.

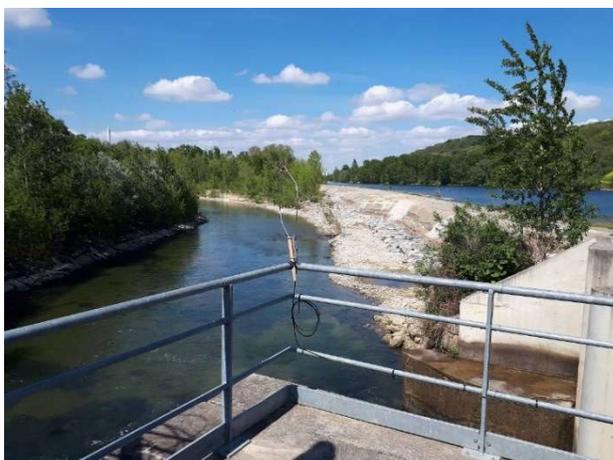
Photo 35 : Antenne aval (antenne boucle) installée à l'entrée de la passe à poissons de l'usine de la Cavaletade

Une station avec une antenne boucle aérienne a été installée en aval de la passe à poissons de l'aménagement, permettant de détecter l'arrivée de poissons suivis et de connaître le délai de blocage au pied de l'ouvrage avant de trouver le dispositif de franchissement (Photo 35). Une seconde station, avec une antenne brin immergée, est installée dans le dernier bassin amont de la passe afin de confirmer un franchissement éventuel par l'ouvrage de montaison (Photo 36).

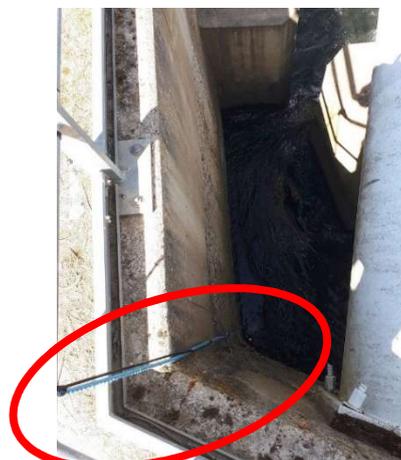
Photo 36 : Antenne amont (antenne brin) installée en amont de la passe à poissons de l'usine de la Cavaletade

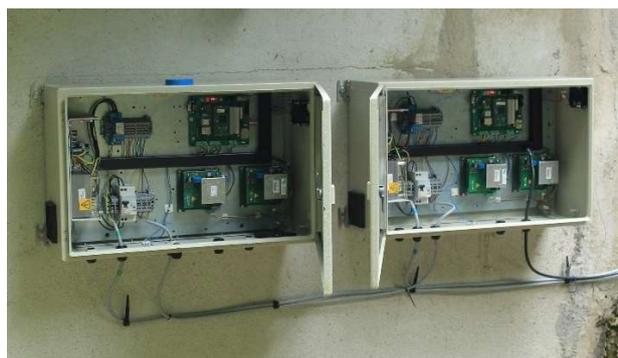
Photo 38 : Coffrets d'enregistrement CIPAM

L'ouvrage de montaison de Golfech est équipé de 2 coffrets lecteur-enregistreurs Basic développés par CIPAM. Au total, 3 antennes ont été déployées sur le site afin de déterminer le comportement des poissons au niveau de l'ascenseur :

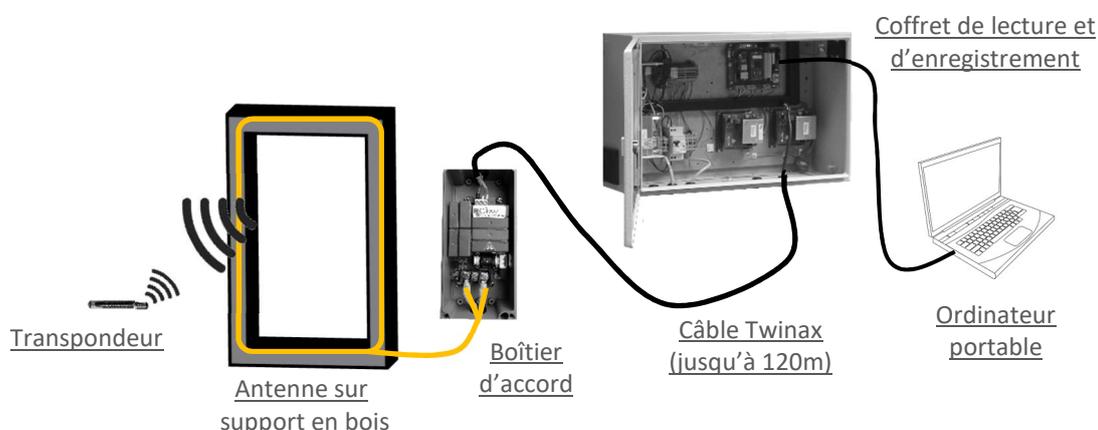
Figure 15 : Principe de fonctionnement du système RFID de CIPAM

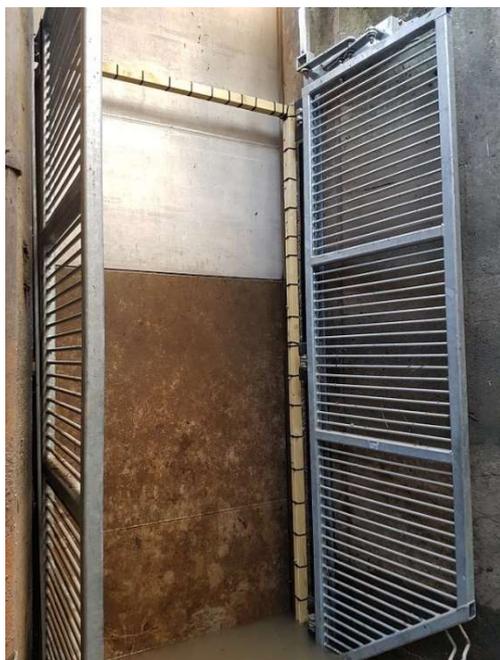
Photo 39 : Antenne GO10000 à l'entrée 1 de l'ascenseur

- Une antenne installée à l'amont immédiat de la vanne de l'entrée 1 (appelée **GO10000**) pour pouvoir enregistrer les poissons franchissant cette entrée. Cette antenne permet de voir si plusieurs tentatives ont été nécessaires à un individu pour entrer dans le dispositif mais également s'il a pu ressortir par cette voie de passage. L'antenne est une boucle de câble HI-FI Supra (section 2 x 6 mm²) qui mesure 3,6 m x 1,7 m (Photo 39).
- Une antenne installée à l'amont proche de la vanne de l'entrée 2 (appelée **GO20000**). Cette antenne à la même fonction que l'antenne GO10000. L'antenne est une boucle de câble HI-FI Supra (section 2 x 6 mm²) qui mesure 3 m x 1,75 m (Photo 40).

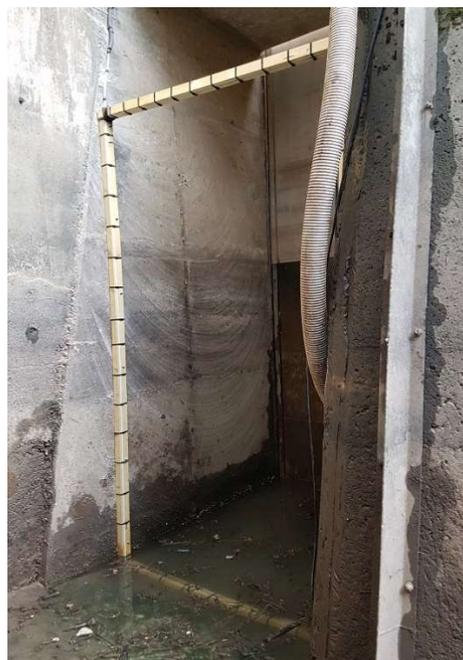
Photo 40 : Antenne GO20000 à l'entrée 2 de l'ascenseur

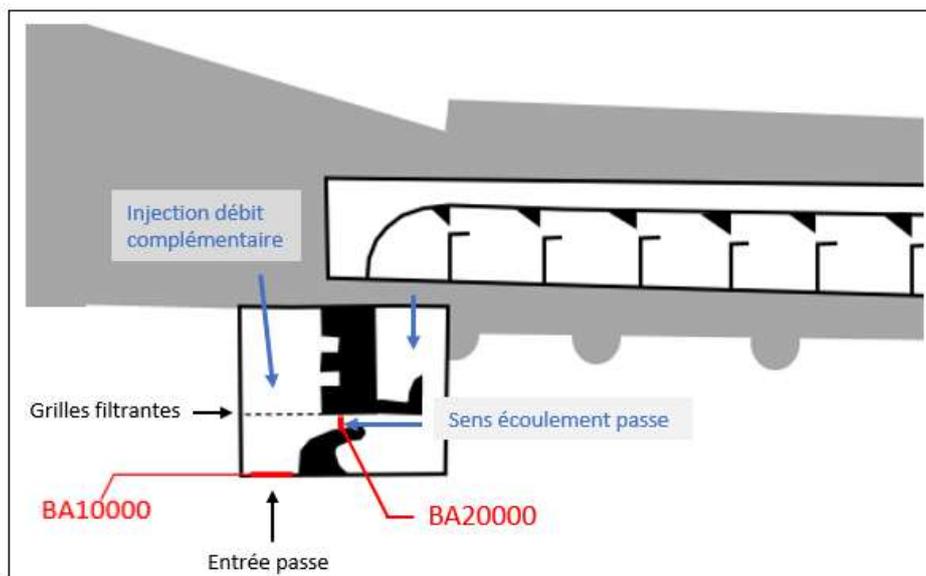
Figure 17 : zoom sur l'entrée de la passe à bassins du Bazacle

- La première antenne est installée à l'amont immédiat de la vanne d'entrée de la PAB (appelée BA10000) pour pouvoir enregistrer l'entrée dans l'ouvrage de franchissement. Cette antenne permet également de voir si plusieurs tentatives ont été nécessaires à un individu pour entrer. L'antenne est une boucle de câble HI-FI Supra (section 2 x 6 mm²) qui mesure 2,7 m x 2,35 m (Photo 42).
- La seconde antenne est installée au niveau de la première fente de la passe (BA20000) en amont immédiat de l'injection du débit d'attrait complémentaire. Cette antenne permet de valider l'entrée complète dans l'ouvrage de montaison et la progression vers l'amont (Photo 43) et d'identifier un éventuel effet répulsif de l'injection du débit d'attrait qui se fait frontalement à l'entrée de la passe (Figure 17).

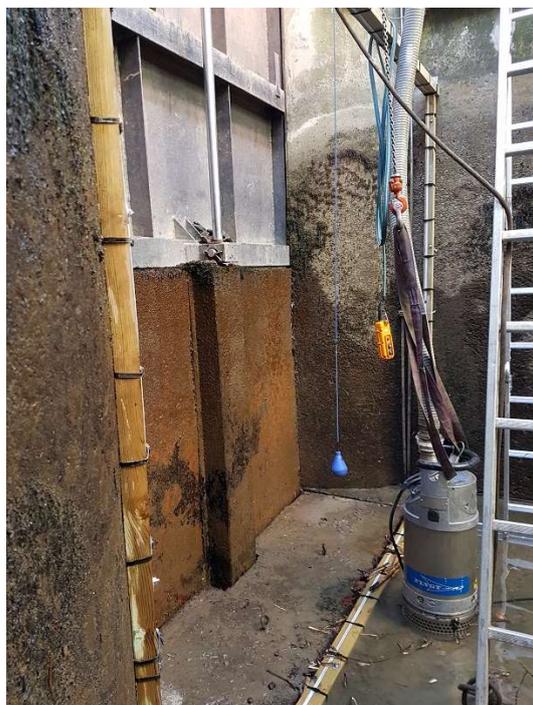
Photo 42 : Antenne BA10000, au niveau de l'entrée de la PAB

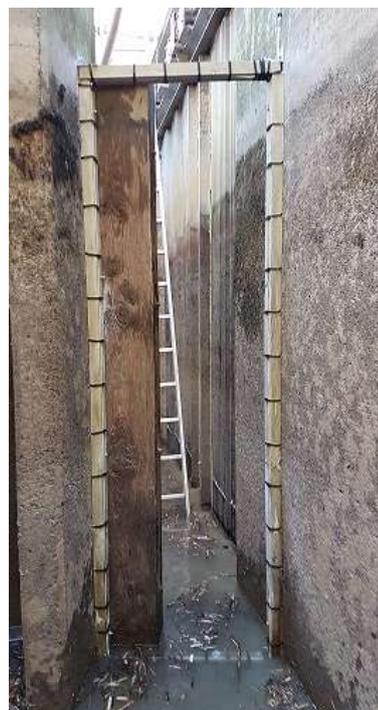
Photo 43 : Antenne BA20000 (vue depuis l'amont)

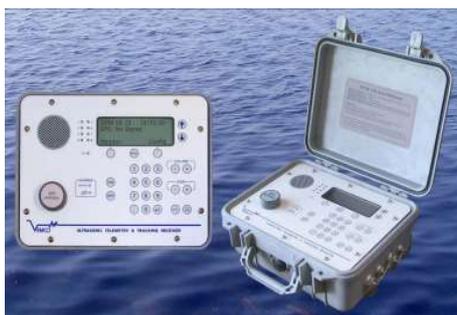
Photo 44 : Récepteur acoustique de type VR100 de marque Vemco (source : Innovasea)

Les suivis à pied et en voiture sont réalisés grâce à la technique radio avec un récepteur de type R4500C. Pour les suivis effectués en bateau, deux récepteurs sont embarqués : un récepteur radio R4500C et un récepteur acoustique de type VR100 (Photo 44) couplé à une sonde hydrophone multidirectionnelle. Lors de la réception d'une marque acoustique, le récepteur VR100 enregistre automatiquement le code de l'émetteur acoustique détecté, la puissance du signal, les coordonnées GPS de la marque ainsi que le code permettant d'obtenir la date et l'horaire de la prédation éventuelle du sujet suivi. Ces suivis mobiles permettent par ailleurs de profiter pleinement de l'option « prédation » des marques acoustiques, car le changement de code ne s'effectue pas forcément au droit direct d'une station fixe.

La sonde multidirectionnelle utilisée avec le récepteur VR100 est sensible au bruit parasite dans son environnement immédiat. Afin de permettre une écoute optimale et ainsi faciliter le décodage des émetteurs, le protocole de suivi est adapté en recherchant dans un premier temps les individus à l'aide du récepteur radio (le schéma du protocole de suivi se trouve en Figure 18). Une fois détecté, la sonde acoustique est plongée dans l'eau en coupant le moteur de l'embarcation, afin de détecter puis décoder le tag acoustique.
