Etude des conditions de migration des saumons atlantiques sur la Garonne entre l'aval de Golfech et l'amont du Bazacle

Année 2022

Etude des conditions de migration du saumon atlantique sur la Garonne

Résultats des suivis du printemps 2022

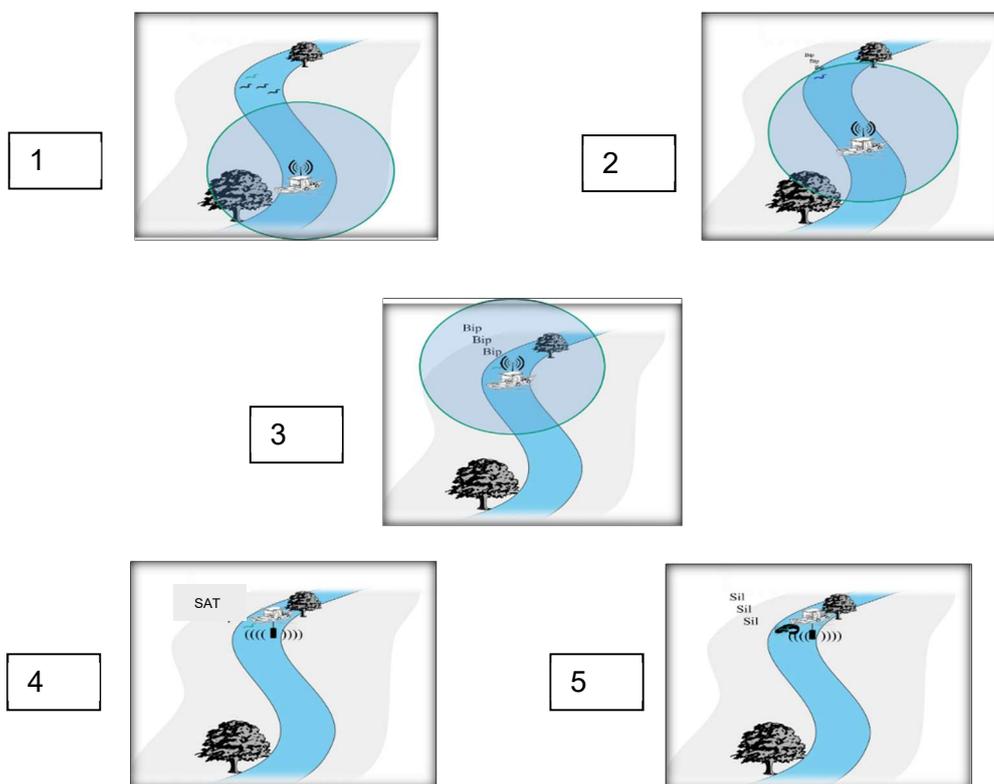
Figure 18 : Schéma expliquant la technique de suivi de tags acoustiques « prédation » dans un grand milieu (1 : Navigation sur le cours d'eau – 2 : Repérage de l'émetteur radio – 3 : Approche au plus près de l'individu détecté – 4 et 5 : Mise en place du récepteur acoustique et détection du code prédaté ou non)

Il est important de signaler que lors des suivis mobiles, la marque acoustique peut ne pas être détectée. Ce cas de figure peut s'expliquer parce que l'individu marqué a été prédaté et que le tag acoustique a été expulsé du corps du prédateur par les voies naturelles. La non détection de la marque acoustique après un repérage radio peut également provenir de la perte de la marque acoustique du fait d'une mauvaise implantation au moment du marquage, comme ce fut le cas pour certains poissons lors du suivi 2020. Dans un cas comme dans l'autre, lorsque les 2 marques radio et acoustique ne sont plus situées au même endroit, il est quasiment impossible de retrouver la marque acoustique en suivi manuel.

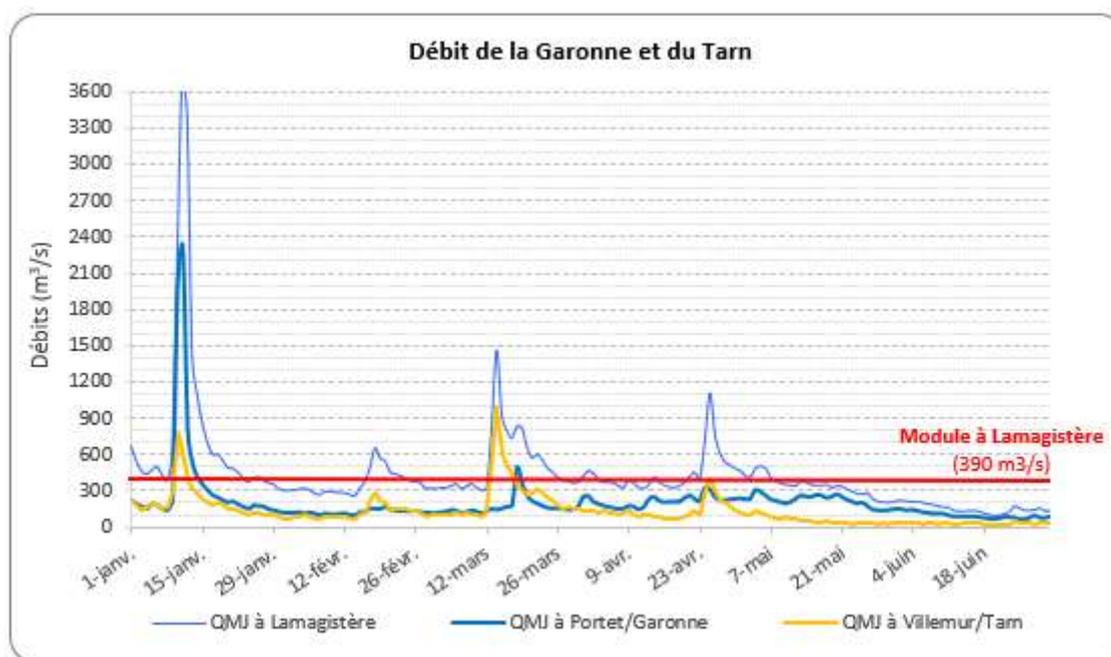
Figure 20 : Débits moyens journaliers de la Garonne et du Tarn pendant la période d'étude

Sur les courbes de débits moyens journaliers des 3 stations (Figure 20), on observe la crue du mois de janvier ($Q_{mj}=3670 \text{ m}^3 \cdot \text{s}^{-1}$) à Lamagistère le 11 janvier (débit moyen journalier de la crue biennale de $2400 \text{ m}^3 \cdot \text{s}^{-1}$), puis des débits plutôt stables et faibles, avec seulement 3 coups d'eau significatifs au cours du printemps. Pour la station de Lamagistère, le coup d'eau du 18 février (Q_{mj} de $643 \text{ m}^3 \cdot \text{s}^{-1}$) représente 1,6 fois le module, le coup d'eau du 14 mars (Q_{mj} de $1452 \text{ m}^3 \cdot \text{s}^{-1}$) représente 3,7 fois le module et le coup d'eau du 25 avril (Q_{mj} de $1100 \text{ m}^3 \cdot \text{s}^{-1}$) représente 2,8 fois le module.

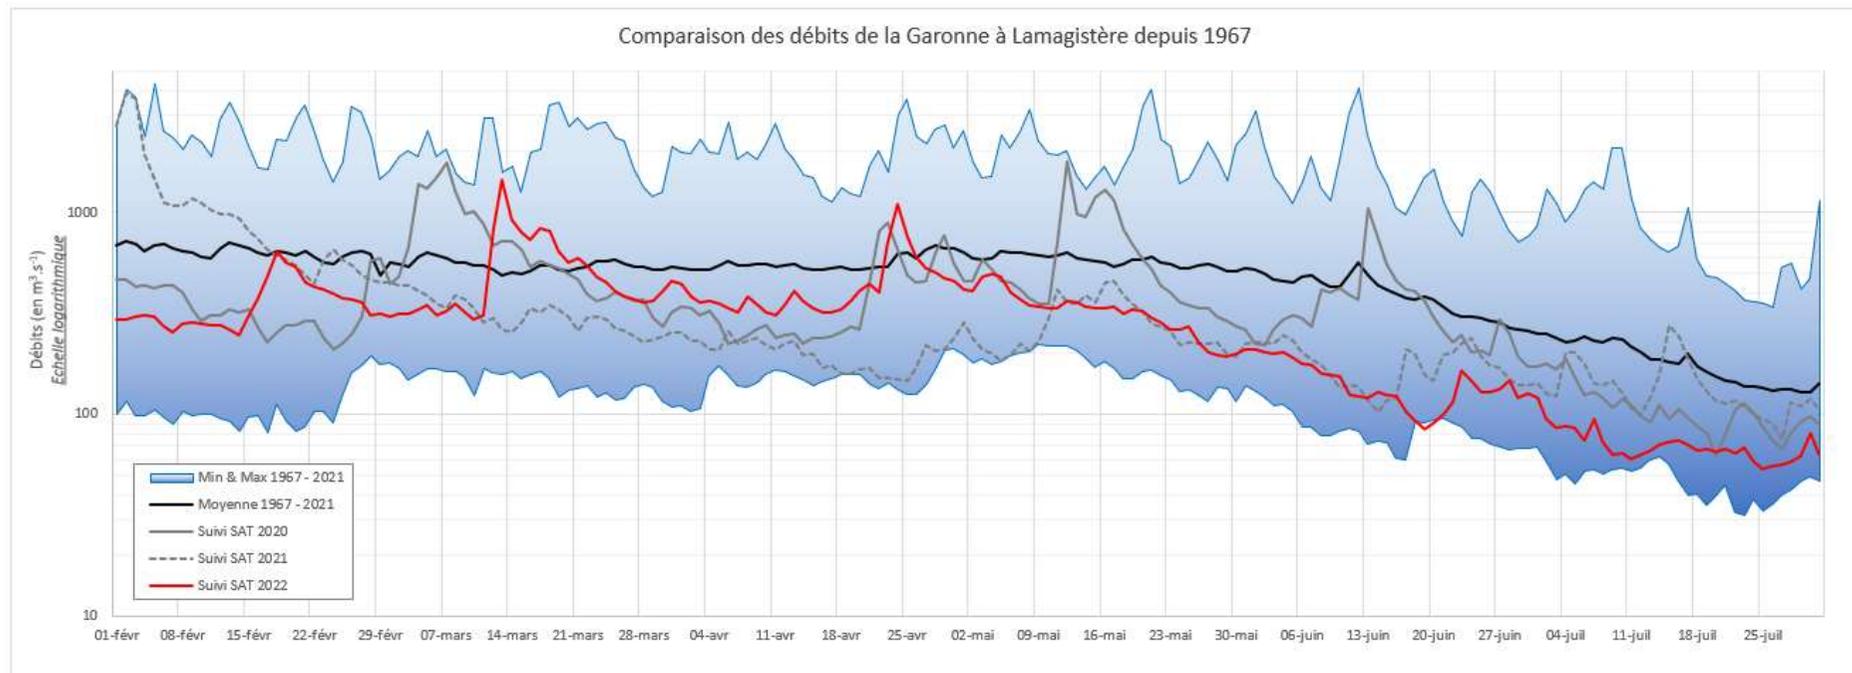
Figure 24 : Comparaison des débits de la Garonne à Lamagistère depuis 1967

Le débit moyen journalier lors du premier semestre 2022 est resté globalement inférieur à la moyenne des valeurs observées sur les cinquante dernières années (Figure 24), excepté lors des coups d'eau de mars et avril. Par rapport au suivi 2021, le mois de février a été bien plus sec, mais les mois de mars et avril ont présentés des débits supérieurs. A partir du mois de mai, les débits sont semblables au suivi 2021 et le mois de juin 2022 a présenté des débits très faibles, encore plus faibles qu'en 2021, proches des débits les plus faibles observés à cette époque par rapport à la période de référence.

Comme pour 2021, la crue importante enregistrée en début d'année (février pour 2021 et janvier pour 2022) fait partie des plus importantes observées sur cette période et son intensité est accentuée par les très faibles débits enregistrés au cours des mois suivants. Le premier semestre 2022 correspond donc à une année présentant une crue majeure en sortie d'hiver, suivie d'un printemps particulièrement sec.

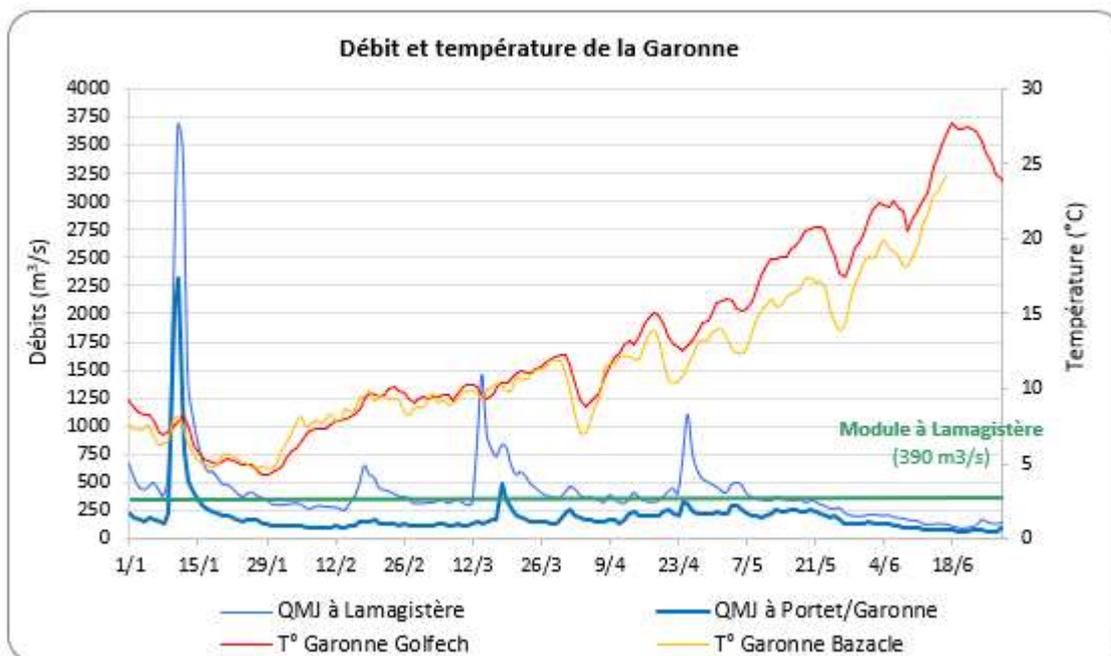
Figure 25 : Hydrologie et thermie de la Garonne au cours du suivi 2022

Pour les températures, l'eau de la Garonne a dépassé les 10°C à Golfech à partir du 10 mars et a augmenté progressivement pour atteindre 15°C à la fin du mois d'avril, puis la température de l'eau a atteint les 20°C dès le 18 mai (Figure 25). Concernant la migration des saumons, les températures de l'eau à Golfech ont donc été globalement favorables uniquement jusqu'à la fin mai.

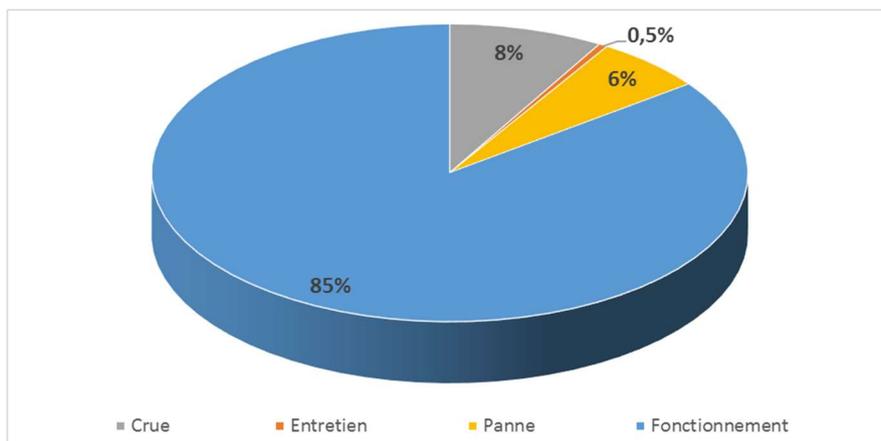
Figure 26 : Répartition du temps de fonctionnement et des causes d'arrêt de l'ASP en 2022 (en %)

Une panne de l'ascenseur, dû à une rupture du câble de la cuve à conduit à un arrêt conséquent du système (de 156h soit 6% du temps théorique) en avril (Figure 26 et Figure 27). Cependant, la cause principale d'arrêt, au cours de ce suivi, reste les crues et coups d'eau qui ont conduit à des arrêts de l'ascenseur en mars et en avril. Cela représente 213h (soit 8%). La remise en service de l'ascenseur, suite à l'entretien annuel, a eu lieu le 18 février et le premier saumon a franchi l'ascenseur seulement 10h après.

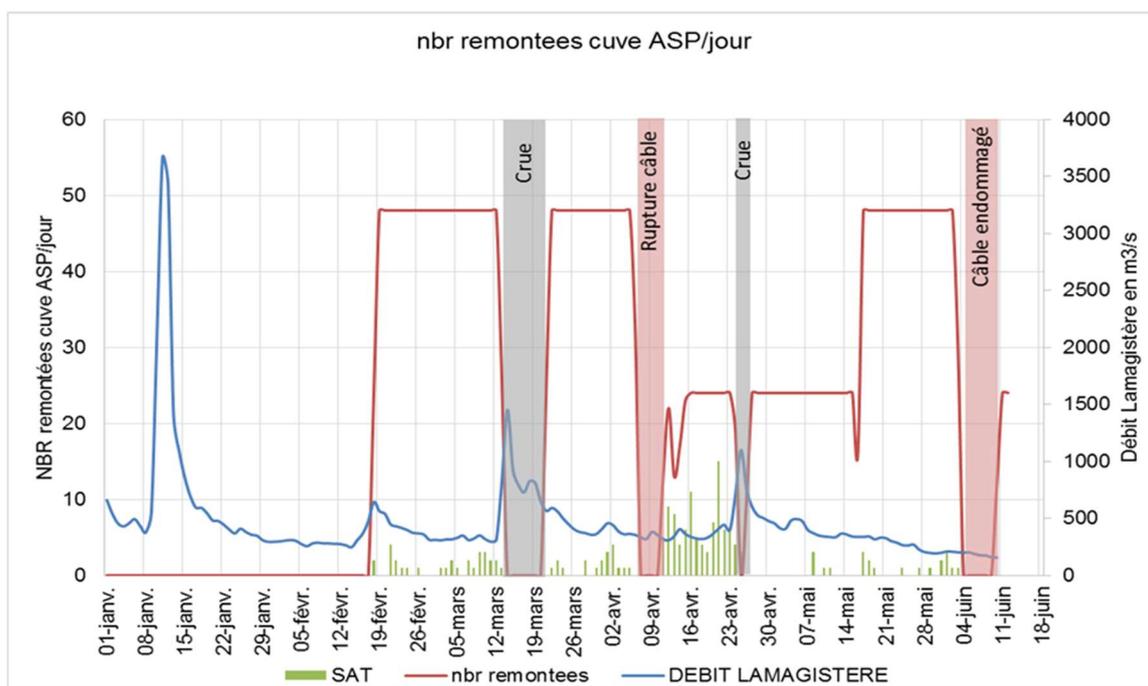
Figure 27 : Fonctionnement de l'ASP et contrôle de saumons en fonction du débit de la Garonne

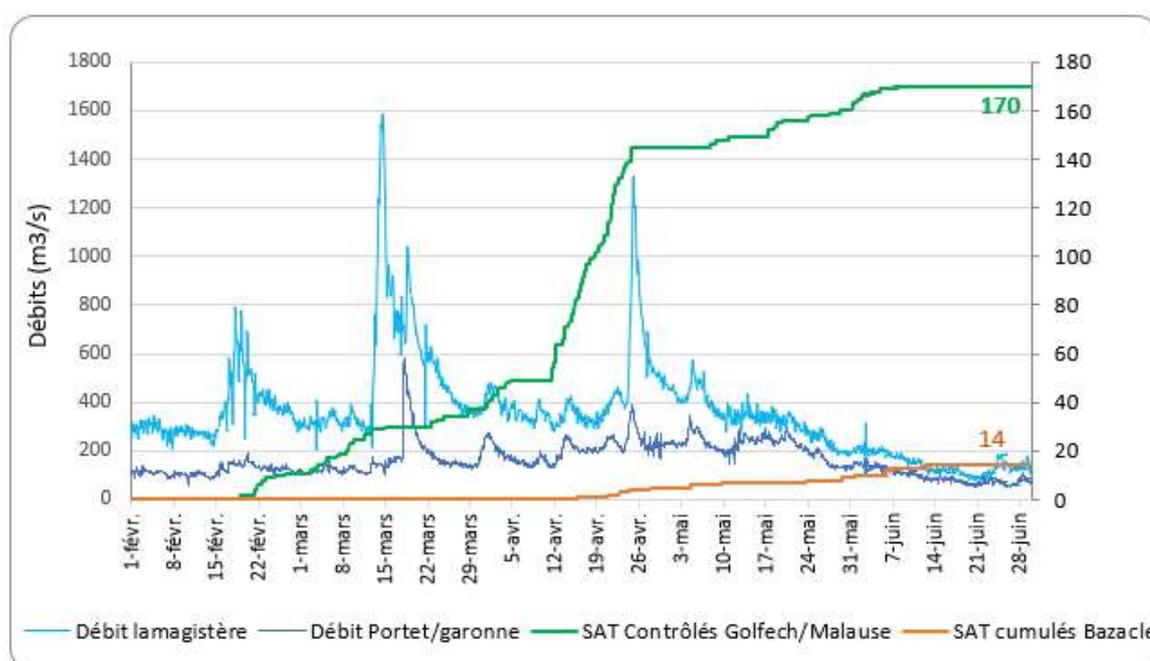
Figure 32 : Effectifs cumulés de saumons Atlantique contrôlés aux stations de Golfech et du Bazacle

La Figure 32 présente l'évolution des effectifs cumulés de saumons adultes contrôlés aux stations vidéo de Golfech (ascenseur) et du Bazacle (passe à bassins et passe à ralentisseurs). Les effectifs ont évolué de manière progressive et continue à partir du mois de février et jusqu'à mi-avril à Golfech. A partir de là, et jusqu'à la crue du 24 avril, la fréquence des contrôles a considérablement augmentée. Après la crue, les contrôles ont subi un arrêt marqué de 13 jours avant de reprendre le 07 mai. A partir de cette date, les contrôles ont repris une progression lente mais régulière pendant 1 mois et le dernier saumon a été filmé le 07 juin. Seulement 8 individus ont été contrôlés au mois de juin, et aucune reprise de migration ne sera observée après la période estivale à Golfech. Au niveau du Bazacle, les effectifs n'ont jamais vraiment décollé et le bilan de l'année 2022 est de seulement 14 franchissements, avec 5 contrôles en avril, 4 en mai et 5 en juin.

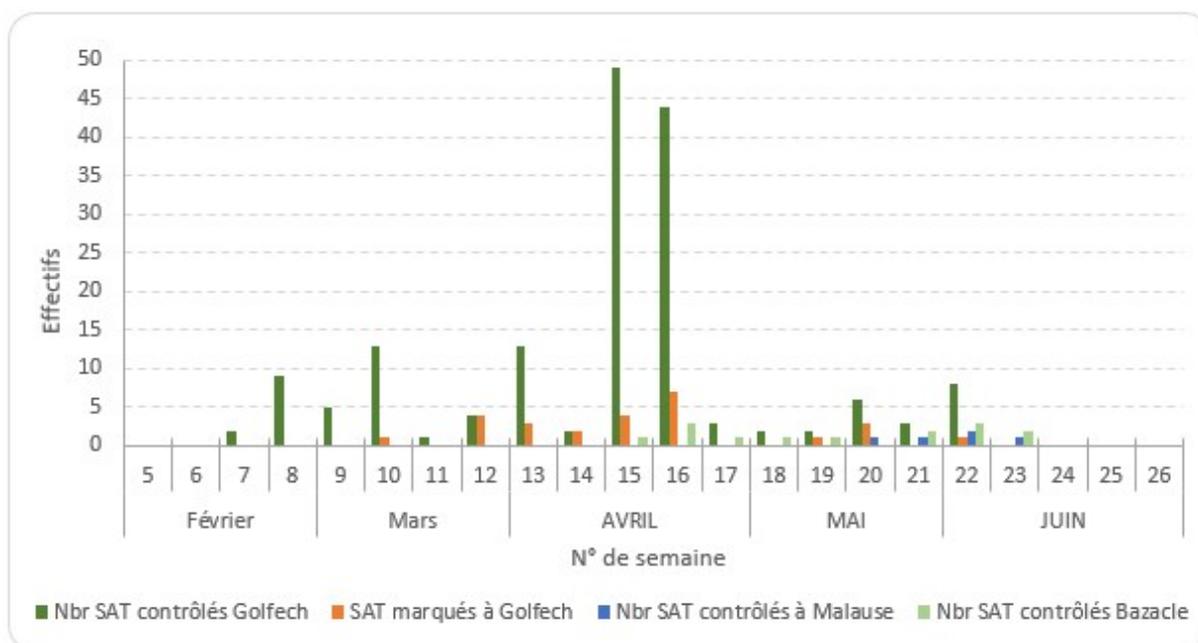
Figure 33 : Comparaison de la répartition hebdomadaire des passages de saumons à Golfech, à Malause et au Bazacle avec la répartition des piégeages/marquages pour le suivi télémétrique

La Figure 33 et la Figure 34 montrent que la migration de saumons atlantique 2022 a été essentiellement concentrée sur les mois de mars et avril avec 79 % (134 sur 170) de l'effectif total contrôlé à Golfech et Malause. Concernant les piégeages et les marquages de saumons, 16 saumons sur les 26 marqués au total, ont été équipés d'émetteurs au mois d'avril (62 %) et 5 au mois de mars (19 %). Globalement, les dates de marquage pour le suivi télémétrique correspondent aux périodes principales de contrôle des saumons à la station vidéo de Golfech.

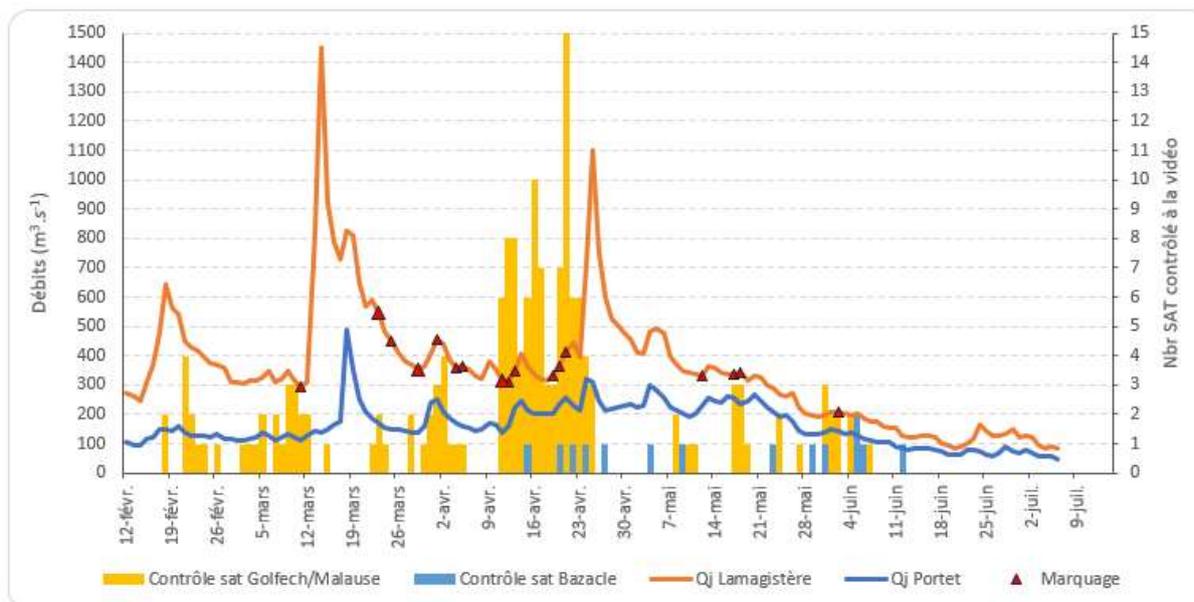
Figure 34 : Répartition des franchissements et des piégeage/marquages à Golfech, ainsi que des franchissements au Bazacle en fonction des débits de la Garonne

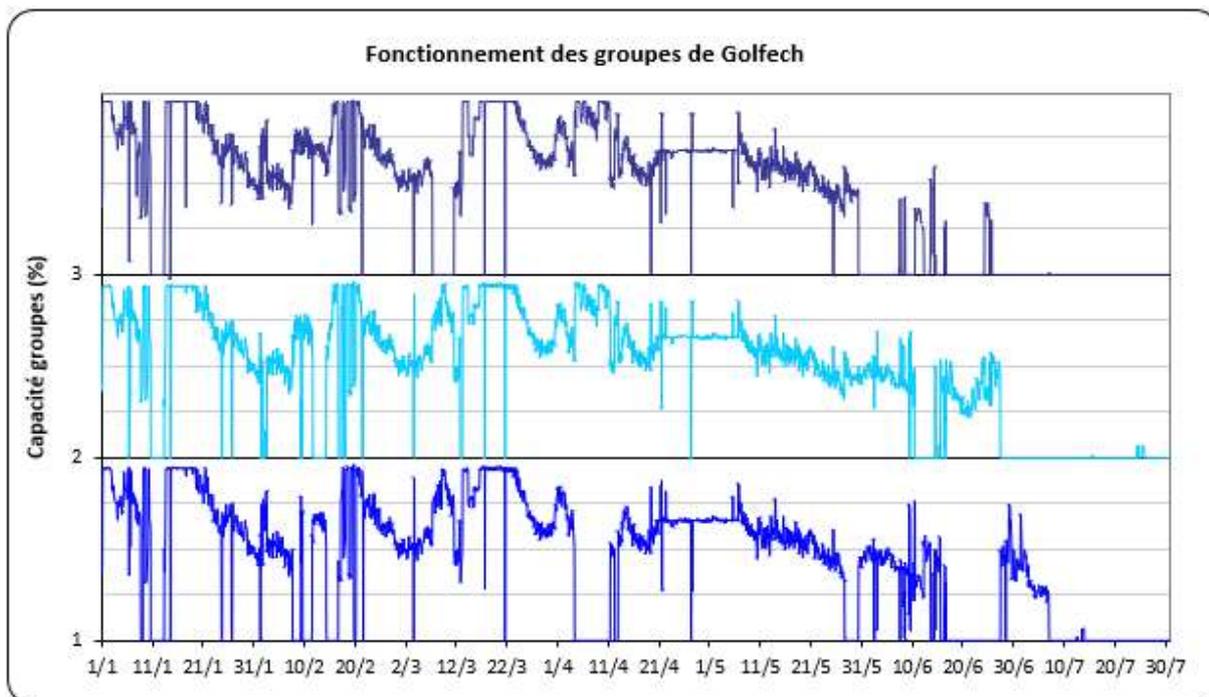
Figure 39 : Fonctionnement des 3 groupes de l'usine hydroélectrique de Golfech durant la saison de migration 2022

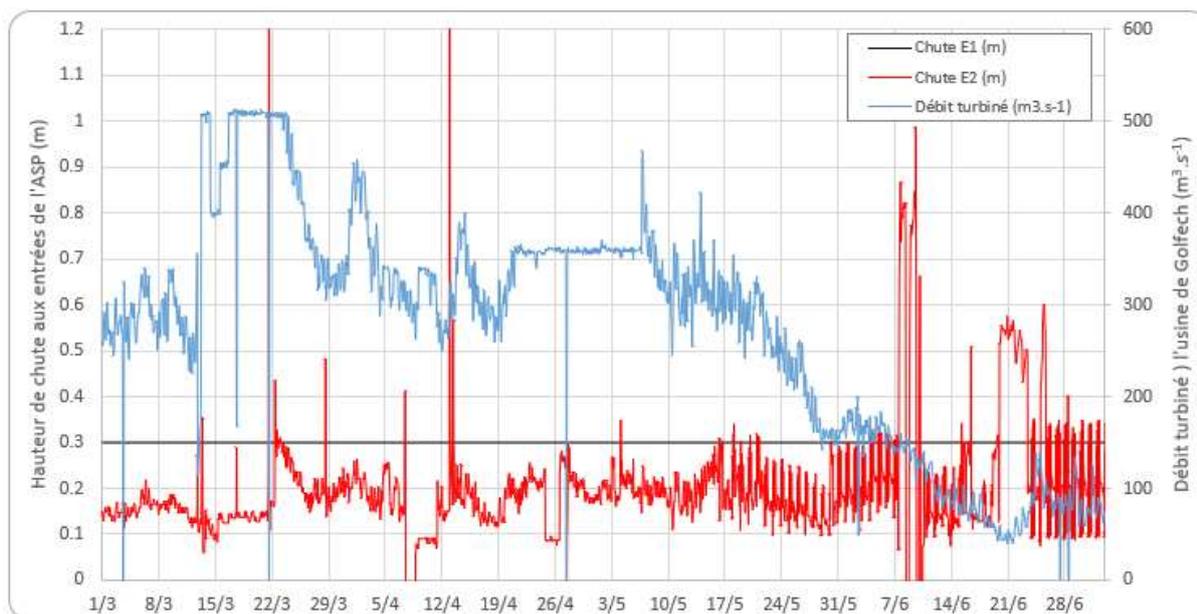
Figure 48 : Hauteurs de chute aux deux entrées de l'ASP en fonction du débit turbiné à Golfech

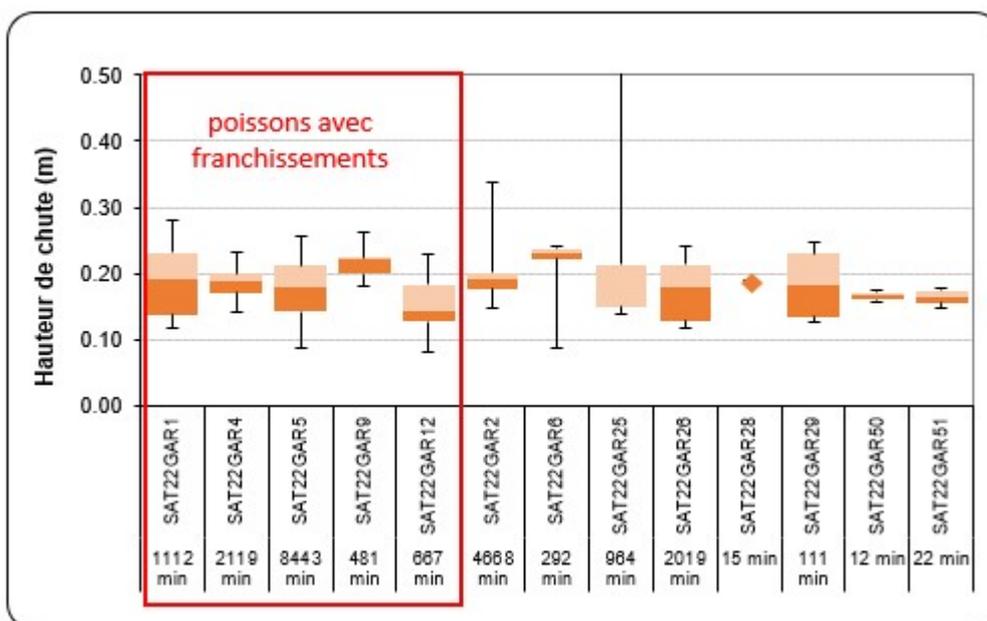
Figure 49 : Hauteurs de chute enregistrées au niveau de l'entrée 2 de l'ASP lors de la présence de chaque poisson dans la zone de l'antenne GOLE2

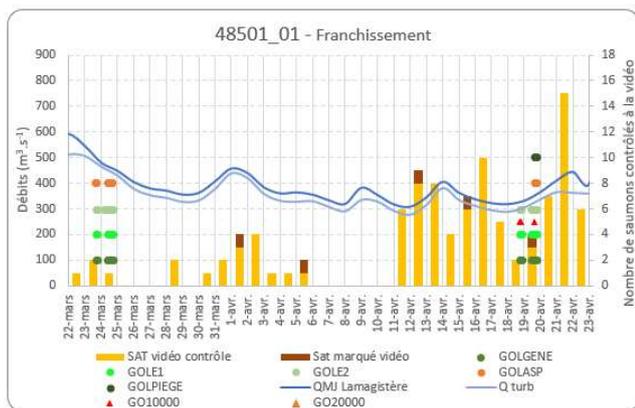
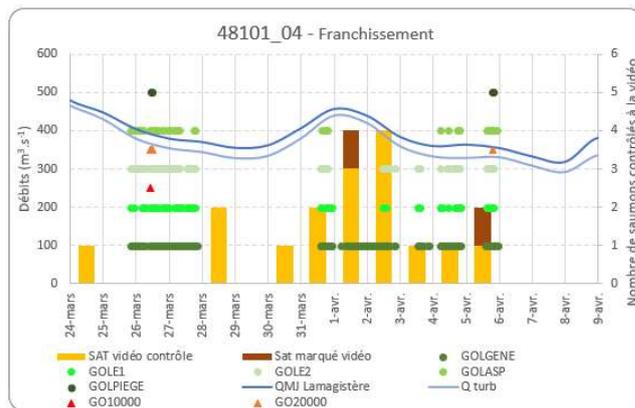
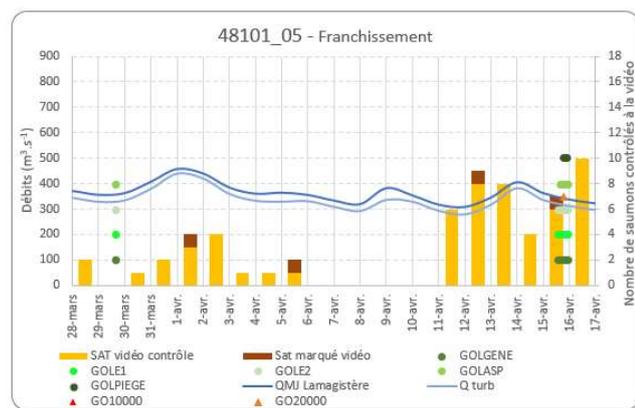
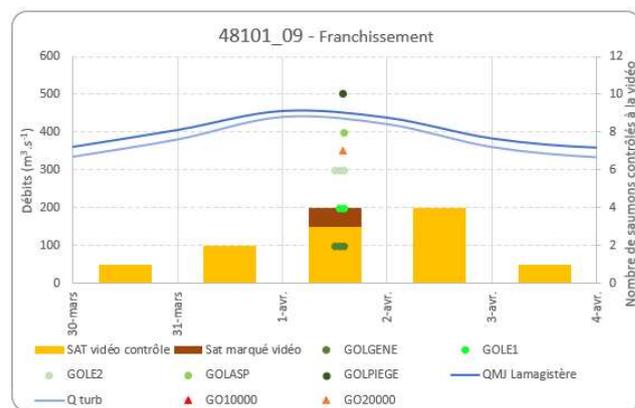
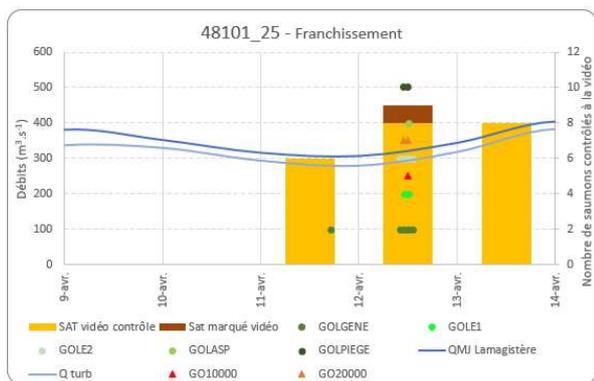
Figures 51 : Détections des saumons aux antennes radio et RFID de l'ASP de Golfech pour les individus ayant franchi l'aménagement

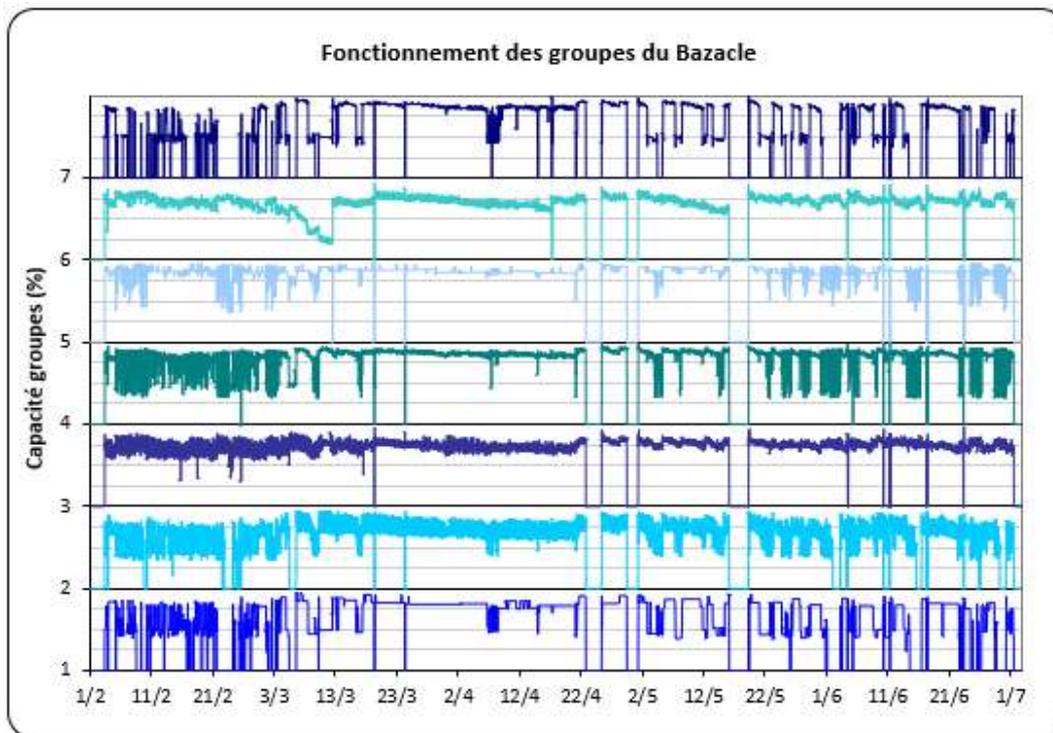
Figure 60 : Fonctionnement des 7 groupes de l'usine hydroélectrique du Bazacle durant la saison de migration 2022

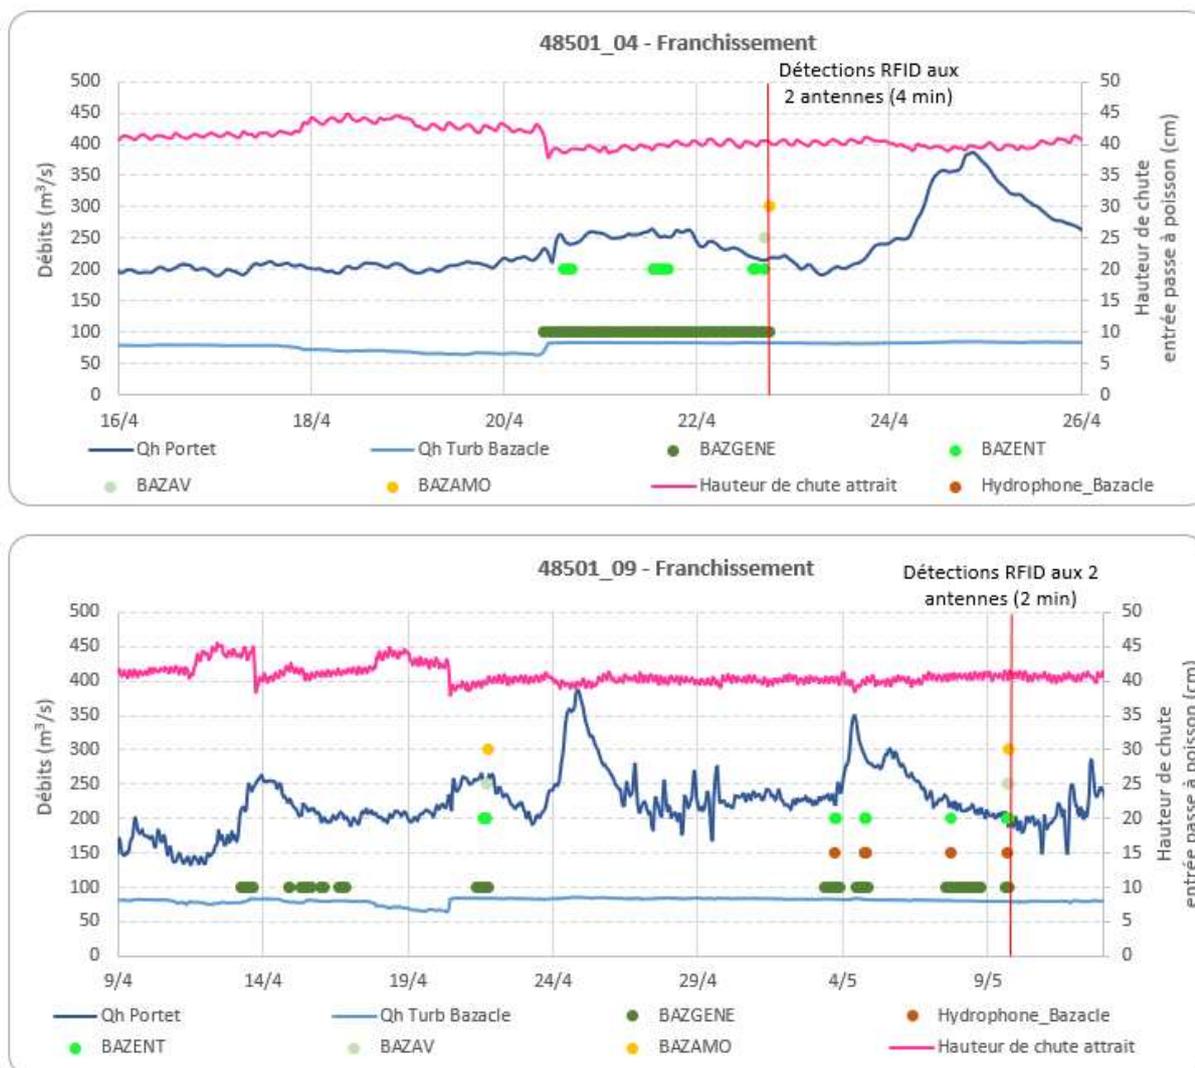
Figure 65 : Détections des saumons aux antennes RFID du Bazacle en fonction du débit de la Garonne et de la hauteur de chute à l'entrée de la passe à bassins pour les individus ayant franchi l'aménagement
