# Suivi des migrations des espèces amphibiennes et holobiotiques au niveau des stations de contrôle de Tuilières et Mauzac (Dordogne) et de Monfourat Dronne)

Année 2022

# SUIVI DES MIGRATIONS AUX STATIONS DE CONTRÔLE DE TUILIERES, MAUZAC (Dordogne) ET MONFOURAT (Dronne) EN 2022

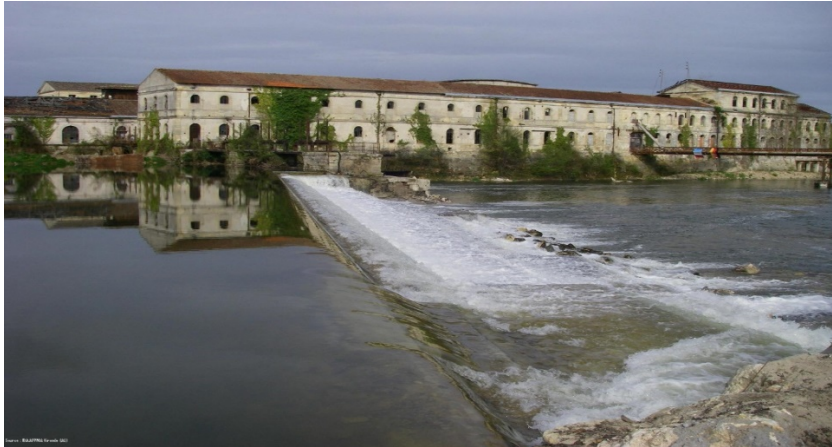
Photo 1 : Le barrage et la centrale hydroélectrique de Monfourat.

La Dronne est un sous-affluent de la Dordogne par l'Isle. Le barrage de Monfourat est le deuxième obstacle rencontré par les espèces migratrices lors de leur migration de montaison sur la Dronne, en amont du barrage de Coutras dont la passe a été refaite récemment.

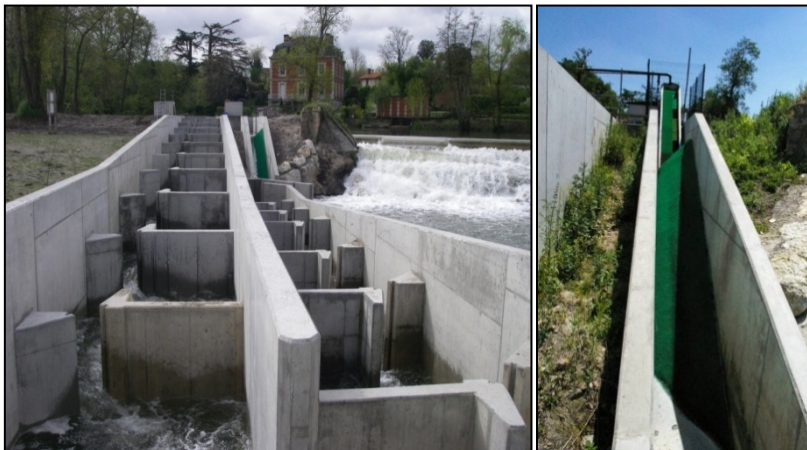
Photo 2 : Passe à bassins et rampe à anguilles de Monfourat.

- *d'une passe à bassins successifs longue de 68 mètres et composée de 16 bassins,*
- *d'une passe spécifique à anguilles équipée d'un système de piégeage.*

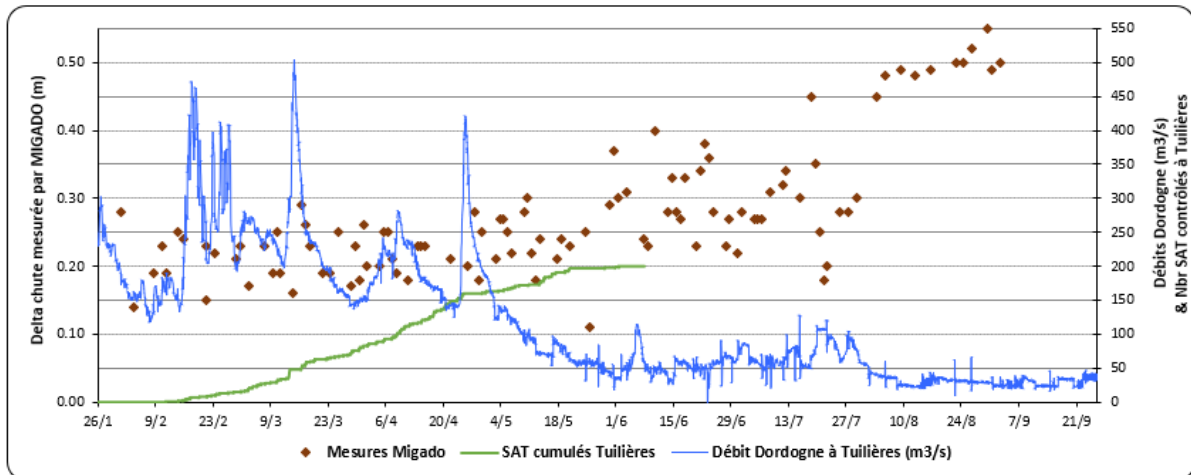
Figure 11 : Hauteurs de chute mesurées à l'entrée de la passe à poissons en 2022 en lien avec l'hydrologie et les passages cumulés de saumons à Tuilières (source note ECOGEA & MIGADO).

En parallèle, on note également sur la figure ci-dessus le ralentissement des contrôles de saumons à Tuilières à partir du début du mois de mai puis l'arrêt de la migration à partir du début du mois de juin, quand le débit de la Dordogne devient  $< 100 \text{ m}^3 \cdot \text{s}^{-1}$ . Même si la hauteur de chute à l'entrée de la PAB de Bergerac a tendance à augmenter sensiblement à partir de cette période, elle reste néanmoins compatible avec les capacités de franchissement des saumons, ainsi que des aloses tant qu'elle reste  $< 30 \text{ cm}$ . En revanche, cette chute drastique des débits s'accompagne de températures de l'eau très élevées (elles dépassent régulièrement les  $25^\circ\text{C}$  sur plusieurs jours d'affilée) qui ont probablement impacté « la volonté » de migration des saumons.

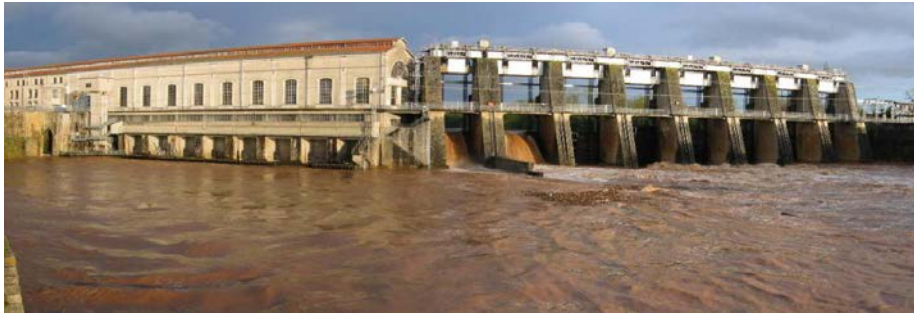
Photo 4 : Barrage de Tuilières vu de l'aval.

Construit entre 1905 et 1908, il se compose d'un barrage mobile de 12,5 m de haut pour 100 m de large et d'une usine hydroélectrique équipée de 8 turbines Kaplan en rive droite. (débit d'équipement maximal de 420 m<sup>3</sup>/s pour un débit moyen naturel de 280 m<sup>3</sup>/s).

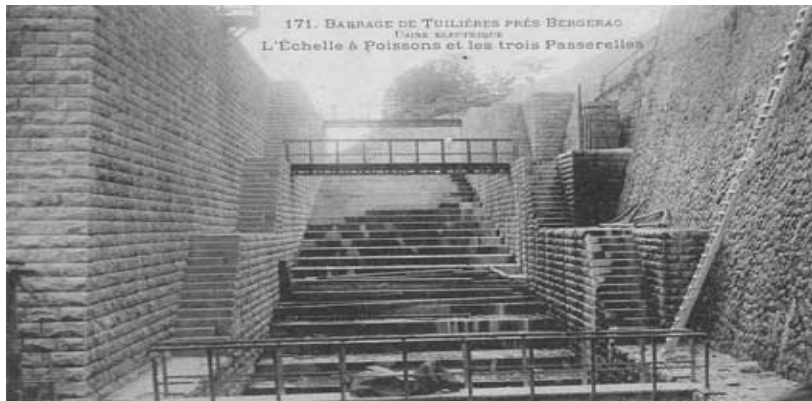
Photo 5 : La passe à bassins originelle de Tuilières en rive gauche.

Dès 1908, cette usine hydroélectrique a été dotée d'une passe à poissons de type "cascades" en rive gauche du barrage (7 m de large pour 72 m de long). En 1956, elle est transformée en une double passe à ralentisseurs de 1,4 m de large chacune, dont l'efficacité s'est révélée très limitée pour l'ensemble des poissons migrateurs.

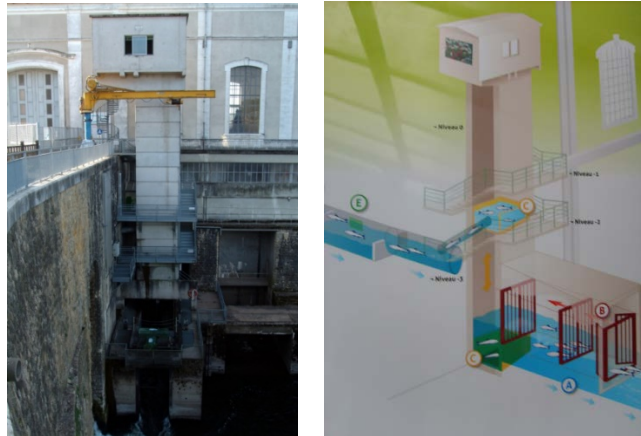
Photo 6 : Ascenseur à poissons de Tuilières.

Un ascenseur à poissons en rive droite permet depuis 1989 aux poissons de franchir le barrage vers l'amont. Ce système est équipé d'une station de comptage vidéo qui enregistre les passages 24h sur 24h. Les individus de chaque espèce sont ainsi comptabilisés avec précision tout au long de la saison.

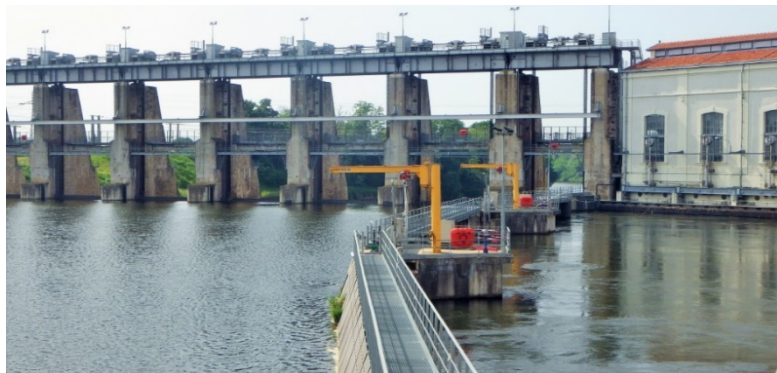
Photo 8 : Le masque de dévalaison de Tuilières.

Enfin, la dévalaison des poissons migrateurs est aussi prise en compte à Tuilières depuis sa remise en service en 2009. En effet, un masque de dévalaison guide les jeunes saumons (smolts) qui dévalent la Dordogne vers l'océan afin d'éviter leur transit par les turbines de l'usine hydroélectrique. Des arrêts de turbinages nocturnes permettent désormais, en périodes de fortes eaux, aux anguilles argentées de regagner l'océan sans dommages afin d'aller se reproduire.

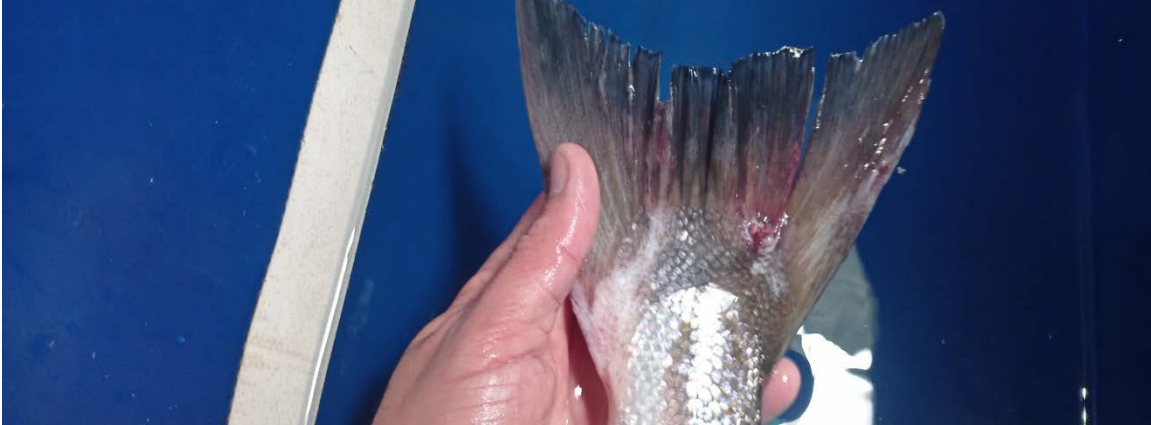
**A noter que cette année 50 % des saumons piégés pour Bergerac (7/14) présentent des blessures antérieures (parfois en cours de cicatrisation).**

Photo 9 : Blessures d'un saumon capturé à Tuilières en 2022.

Cette saison, 14 saumons ont été capturés à Tuilières **entre le 22 mars et le 05 mai** (Annexe 2). Ils ont fait l'objet d'un prélèvement ADN pour l'étude génétique en cours (assignation parentale). La totalité des **14 poissons ont été transférés à Bergerac** pour alimenter en œufs le plan saumon du bassin. Parmi ces 14 poissons, 1 seul était un castillon et 13 des PHM (13 poissons de 2 hivers de mer).

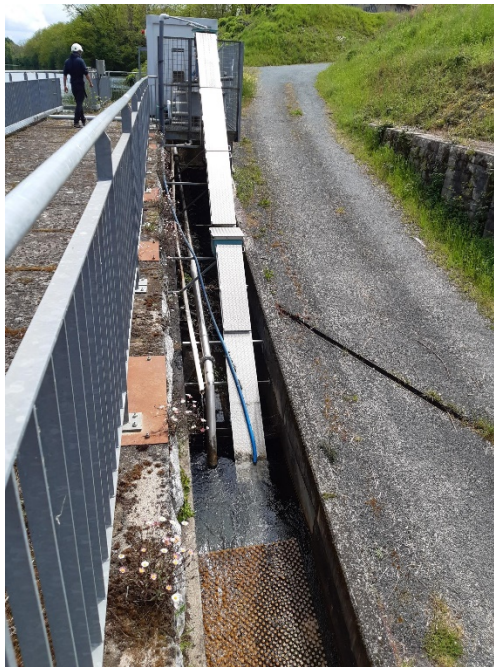
***Photo 10 : Système de comptage automatique HIZKIA installé sur le site de Tuilières en 2022***

Pour l'année 2022, le compteur Ichtyologic n'a pas été reconduit au bénéfice d'un nouveau compteur automatique vidéo HIZKIA sur le site de Tuilières. Ce compteur bénéficie d'une plus grande expérience, d'un meilleur taux de reconnaissance et d'une meilleure estimation de la taille.

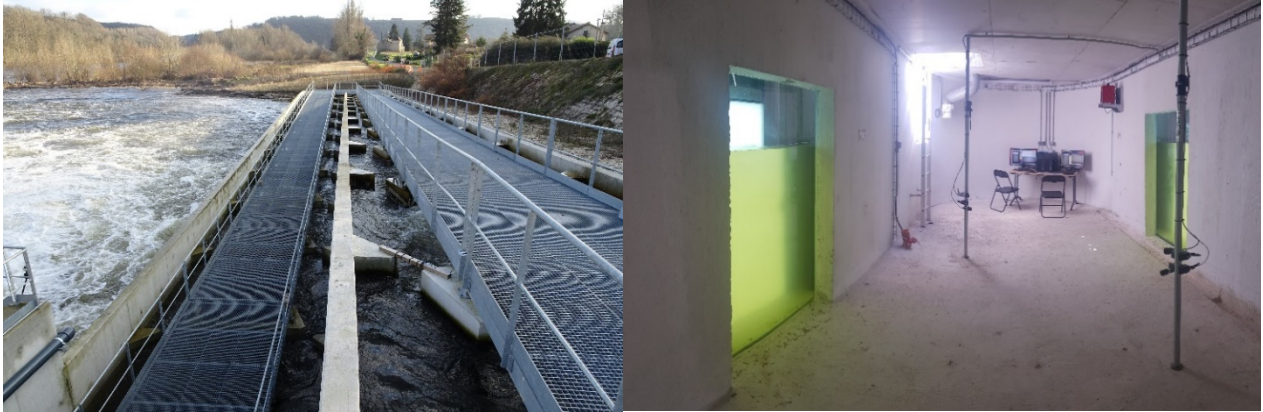
**Photo 12 : vue générale de la passe à poissons du barrage de Mauzac et vue de l'intérieur du local de comptage**

un objectif de 50 mm qui zoome sur le plaque de fond en polyéthylène. Cette caméra est paramétrée avec une sensibilité plus élevée afin de favoriser la détection des anguilles migrantes de petite taille (taille médiane des anguilles échantillonnées à Tuilières de 157 mm en 2021).

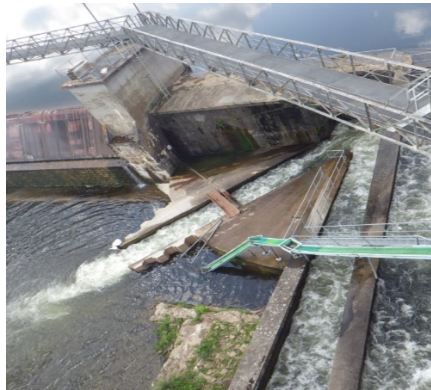
**Photo 13 : Passe à ralentisseurs et rampe à anguilles de Mauzac.**

- Une passe à ralentisseurs, construite en 1950 au niveau du barrage, alimentée par un débit de l'ordre de 1m<sup>3</sup>/s. Suite aux préconisations du groupe technique Bergeracois, un chevron (sur deux possibles) de cette passe a été enlevé en janvier 2014 afin d'augmenter l'attrait en situation normale mais surtout permettre la délivrance d'un débit suffisant en cas d'abaissement de plan d'eau, situation fréquente du fait des interventions sur le barrage. La volée aval de la passe a aussi été rallongée afin de supprimer la chute à l'entrée de la passe. Depuis 2017, la passe à ralentisseurs du barrage est équipée d'un système de vidéo-contrôle « Hizkia » avec visionnage « par-dessus ».

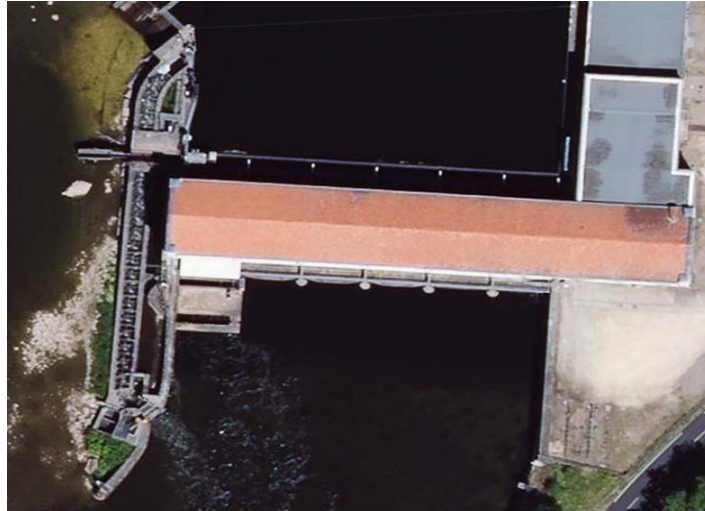
Photo 14 : Passe à poissons de l'usine de Mauzac.

asservie au niveau aval afin d'assurer une chute de l'ordre de 20 cm. Elle mobilise des débits pouvant dépasser 1 m<sup>3</sup>/s et est prévue pour des gammes de débits de l'ordre de 70 m<sup>3</sup>/s - 350 m<sup>3</sup>/s. En réalité, les niveaux d'eau deviennent limitants en dessous de 100m<sup>3</sup>/s (obs MIGADO). La passe à bassins successifs de l'usine de Mauzac est équipée d'un dispositif « Hizkia » de vidéo contrôle.

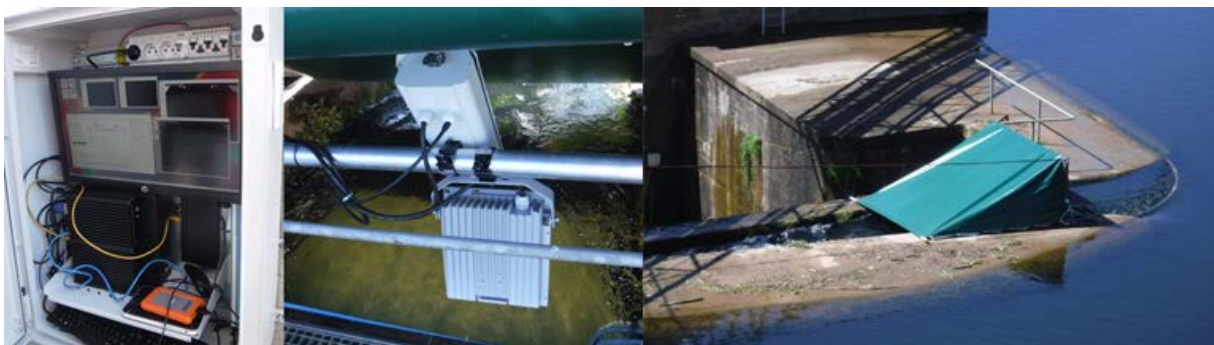
Photo 16 : Le système vidéo de la passe à ralentisseurs du barrage de Mauzac.

Le 20 Avril 2017, EDF a fait appel à la société HIZKIA pour installer un système de vidéo comptage au niveau de la passe à ralentisseur du barrage de Mauzac. L'objectif de ce dispositif est de comptabiliser les grands salmonidés. Cette passe à ralentisseurs sur-actifs type « Lachadenède » n'est pas adaptée aux autres espèces.

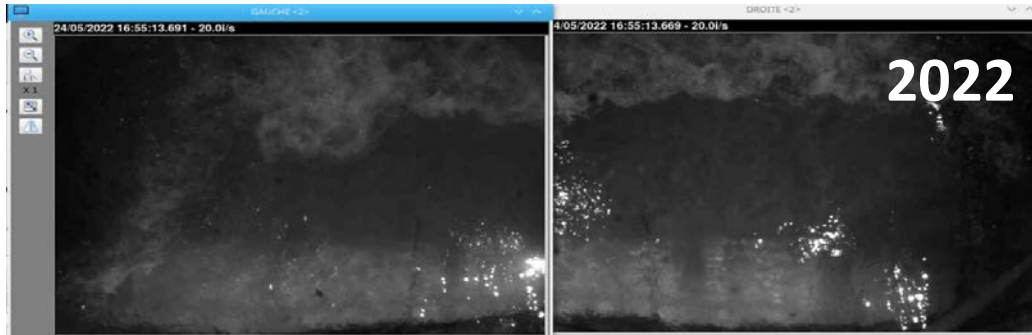
Figure 20 : zone à filmer en 2022 dans les meilleures conditions

Le suivi vidéo a eu lieu du 14 février au 23 novembre 2022. Cependant, ce suivi vidéo n'est actuellement plus du tout efficace, en effet les perturbations hydrauliques créées par la vanne amont et les déflecteurs rendent la zone à filmer très turbulente en comparaison avec le début d'année 2019 (Figure 21). Les réglages de l'acquisition ne sont donc pas optimaux. Aucun poisson n'a été compté cette année à la passe à ralentisseurs, néanmoins les conditions évoquées ci-dessus ne permettent pas d'affirmer qu'aucun poisson n'a emprunté cette voie de passage.

est que le déclenchement de l'acquisition vidéo se fait par une détection des turbulences et non des poissons.

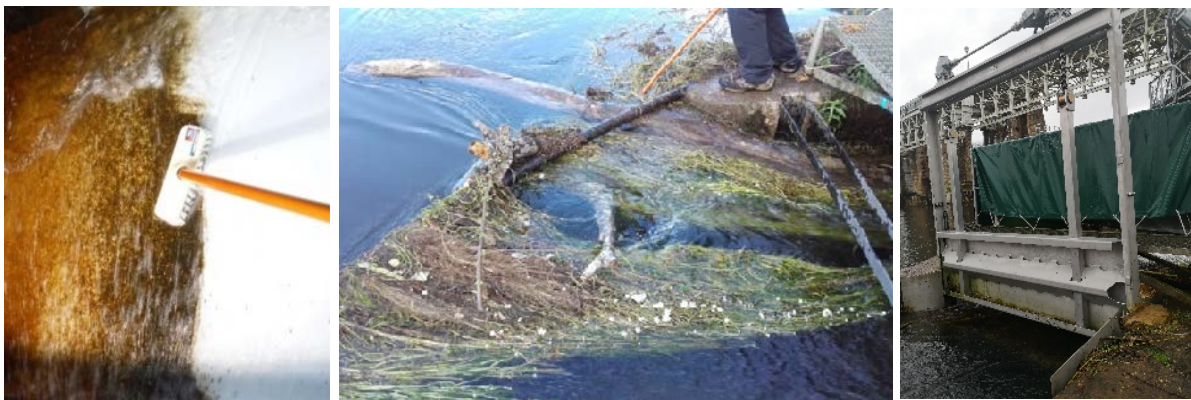
Photo 17 : Nettoyage de la zone filmée, renoncules accumulées dans la drome, vanne à l'amont de la passe à ralentisseurs permettant sa mise hors d'eau.

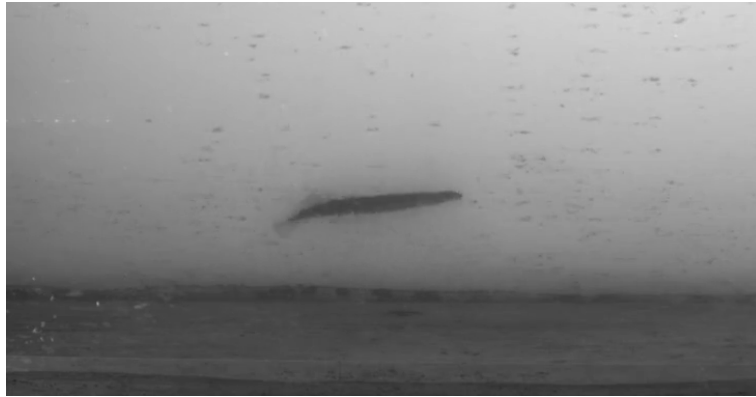
Photo 18 : une lamproie de planer en dévalaison le 02 avril 2022.

Pour cette deuxième année complète, de très nombreux poissons holobiotiques ont encore transité par cette passe. Les migrateurs ont également été représentés mais les effectifs d'aloses et d'anguilles demeurent insuffisants par rapport à ceux comptés à Tuilières. En revanche une proportion non négligeable des saumons ayant franchis l'ouvrage de Mauzac ont transité via cette voie de passages (62 sur 114 soit plus de 54 %). Ces passages ont probablement été favorisés par des lâchers d'eau dans le TCC qui ont augmenté l'attractivité de ce dernier (voir partie 6.5.2). A noter, le comptage d'espèces peu courantes sur cette partie de la Dordogne telles que la tanche ou la lamproie de planer (Photo 18).

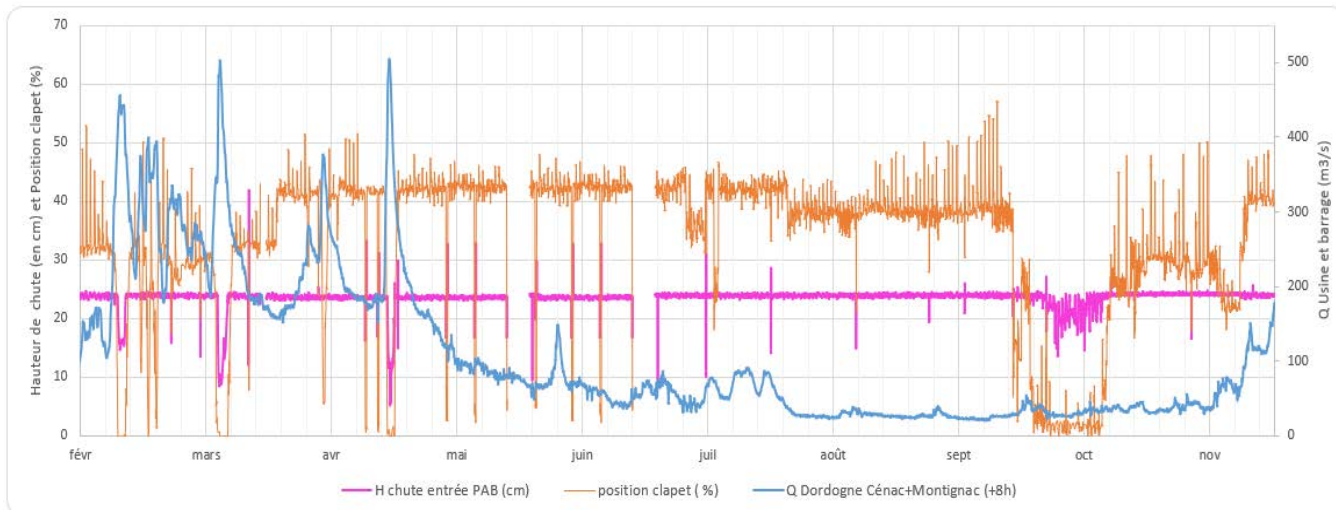
Figure 22 : évolution de la chute aval, du clapet de la passe à poissons du barrage de Mauzac en fonction du débit de la Dordogne (source : Note ECOGEA & MIGADO)

- La période d'abaissement du plan d'eau de Mauzac (environ 90 cm) réalisé du 26 septembre au 24 octobre pour les travaux sur les vannes toit,
- Puis la position intermédiaire du clapet (autour de 30%) jusqu'au redémarrage de l'usine le 18 novembre (il repasse alors autour de 40%).

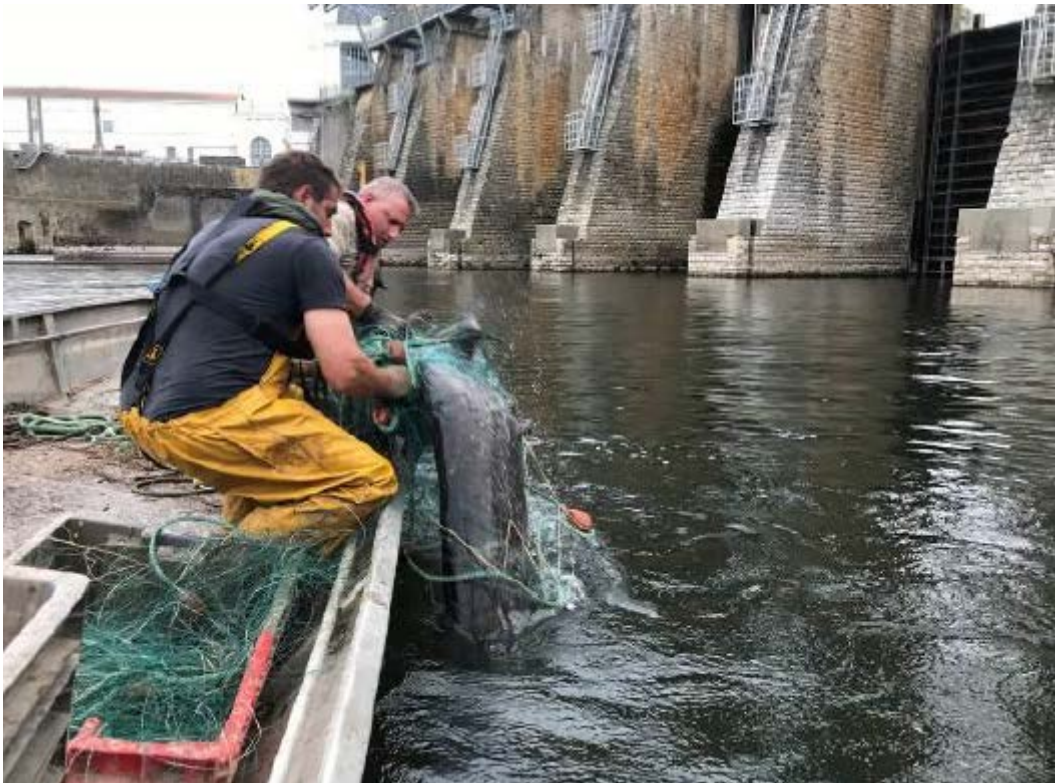
Photo 19 : une relève des engins de pêche au silure à l'aval du barrage de Tuilières.

Des pêches expérimentales des silures ont eu lieu entre le 15 mars et le 10 juillet 2022 réparties sur les barrages de Mauzac, Tuilières et Bergerac. Trois types d'engins ont été utilisés, des verveux de 27 mm à une aile, des filets fixes à mailles de 135 mm et des cordeaux appâtés avec des poissons morts ou vifs. Ces pêches ont permis la capture de 151 silures pour **11 prises accidentelles de 9 espèces différentes**. Parmi elles, **saumon atlantique et grande alose ont été capturées** concernant les migrateurs.

L'innocuité de ces engins de pêches ne semble pas complètement effective vis-à-vis des espèces autre que le silure. Des interrogations surviennent aussi quant à **la barrière physique et comportementale que pourraient représenter les filets tendus et l'action de pêche elle-même à proximité immédiate des dispositifs de franchissement**. Ces expérimentations vont être poursuivies durant l'année 2023 du mois de mars au mois de juillet, soit **en pleine période de migration des poissons holobiotiques et amphibiotiques**. Les résultats apporteront certainement des informations complémentaires en termes d'innocuité des engins et d'impact de l'action pêche sur la migration.
