Etude des rythmes de migration au niveau des stations de contrôle de Golfech, du Bazacle et de Carbonne et de la reproduction de la grande alose sur la Garonne en aval de Golfech

Année 2022

Suivi des franchissements piscicoles au niveau des stations de
contrôle à la montaison de la Garonne (Golfech / Malause / Bazacle /
Carbonne)

Suivi de la reproduction de la grande alose sur la Garonne en aval
de Golfech

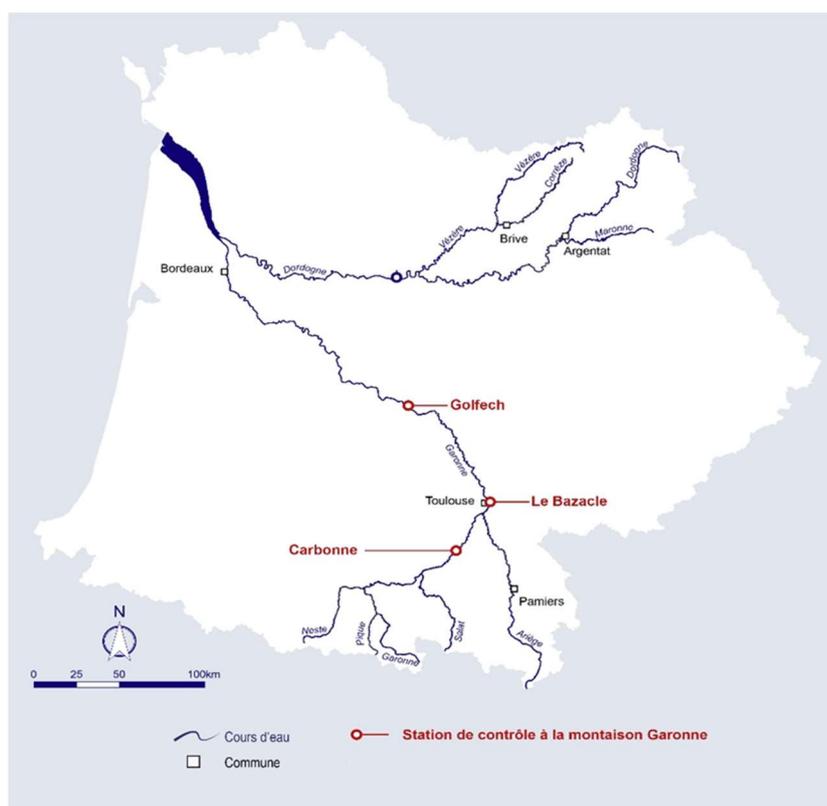
Figure 2 : Situation géographique des stations de contrôle à la montaison sur la Garonne

Enfin, lorsque les grands salmonidés migrent sur la Garonne en amont de Toulouse, ils sont capturés au niveau de la station de piégeage de Carbonne (Figure 2), premier ouvrage d'une série de 19 barrages non-équipés à l'heure actuelle, puis transportés sur les zones de reproduction les plus favorables du bassin.

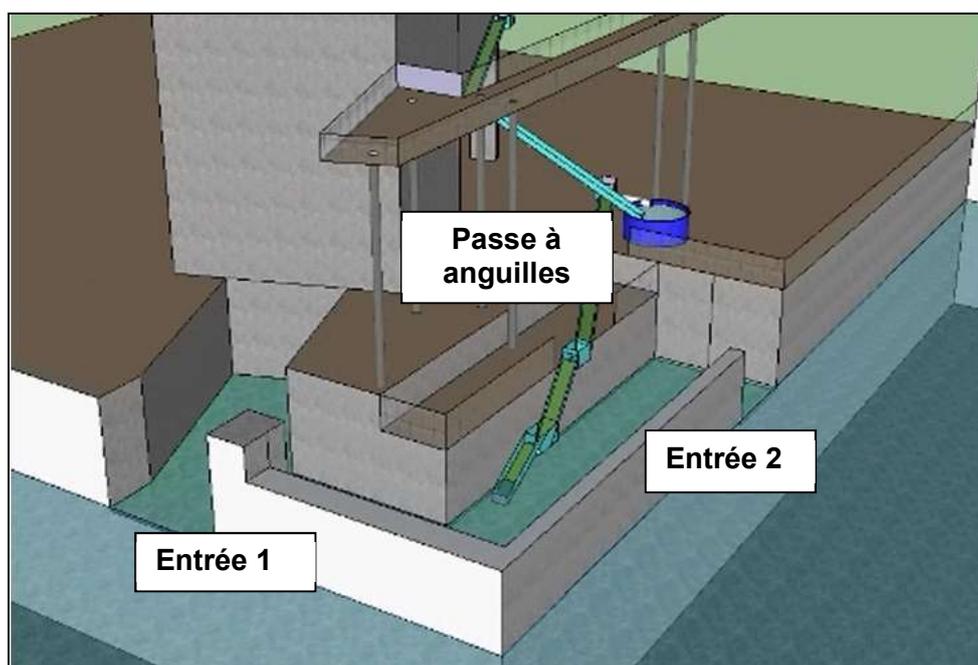
Figure 5 : Schéma des deux entrées de l'ascenseur et de la rampe à anguilles

En parallèle, au cours de l'année 2002, une rampe expérimentale à anguilles a été mise en service en rive droite. Elle se situe pour des raisons de facilité dans l'enceinte de l'ascenseur à poissons au niveau de la partie basse, ce qui lui permet de profiter du débit d'attrait de l'ascenseur à poissons. Cette rampe expérimentale, inclinée de 35° et mesurant 10 m, a été agrandie en 2008 pour permettre un franchissement total de l'obstacle (Figure 5). Depuis cette date, la passe mesure 40 m de long et permet de franchir le dénivelé total du barrage de Golfech, soit 17 m de haut. A l'amont, un bac vivier de 1 m³ permet de réceptionner les anguillettes empruntant la passe.

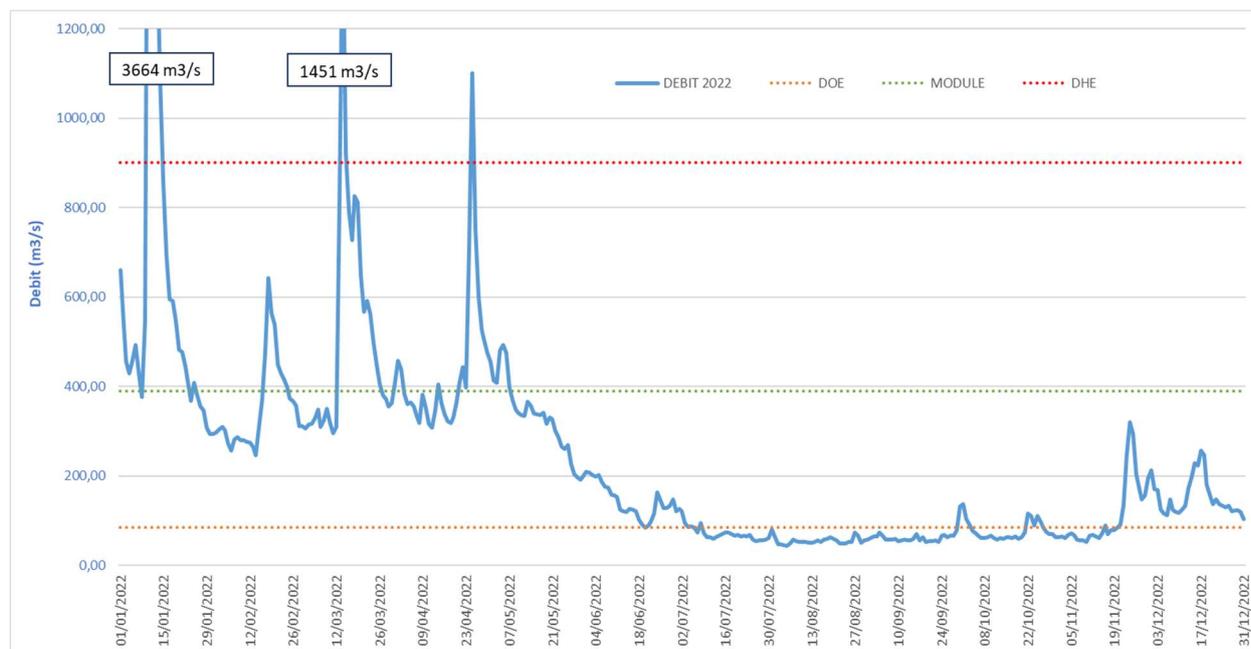
Figure 6 : Evolution journalière du débit de la Garonne à Lamagistère (82) en 2022 mis en relation avec des débits de référence (DOE = débit d'objectif d'étiage, DHE = débit hautes eaux)

Le premier semestre de l'année 2022 a été marqué par une crue importante, en janvier, au cours de laquelle le débit de la Garonne à Lamagistère (1km en aval de Golfech) a atteint 3 664 m³/s. Elle a été suivie par deux autres crues, en mars (13/03 - 15/03 avec un pic à 1 451 m³/s le 14/03) et en avril (25/04, 1 100 m³/s ; Figure 6).

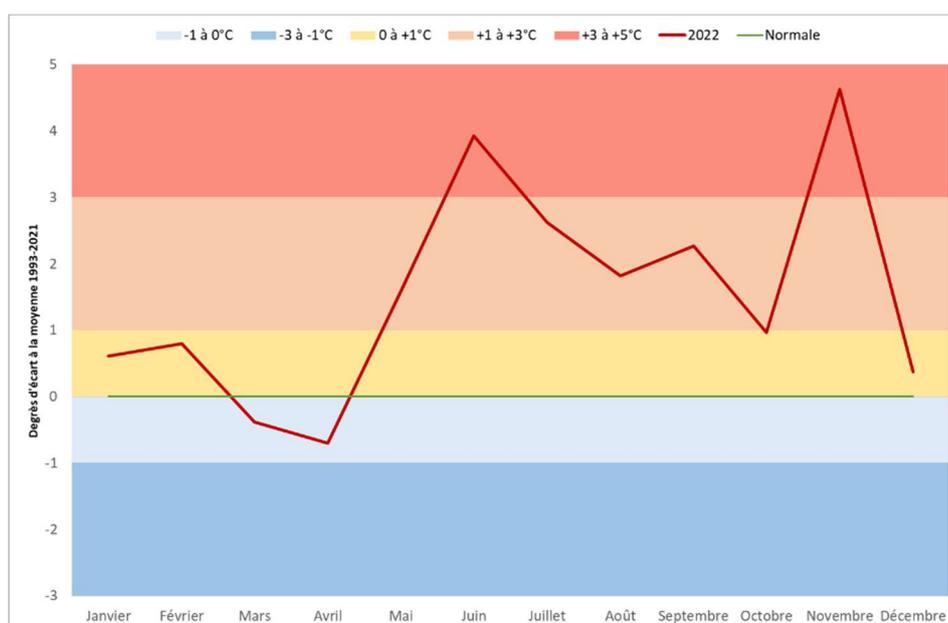
Figure 8 : Evolution mensuelle de l'écart à la moyenne de la température de l'eau à Golfech en 2022 (référence : 1993-2021)

Ces débits très faibles ont conduit à une hausse de température qui a finalement atteint son maximum de 28,9°C le 18 juillet (semaine 29, moyenne la plus élevée sur les 5 dernières années de 25,96°C semaine 32). La barre des 20°C a été passée le 20 mai et n'est redescendue de façon durable que le 27 septembre. Ainsi, la Figure 8 montre l'importance de l'écart de température de l'eau de l'année 2022 à la moyenne de 1993 à 2021. Sur l'ensemble de l'année, l'écrasante majorité des données sont 1 à 4 degrés supérieures à la moyenne. En moyenne, l'écart de température sur l'ensemble de l'année est de +1.7°C, mais l'on peut distinguer 2 périodes : le premier tiers de l'année, avec une moyenne de -0.3°C et une avec des écarts à la moyenne très importants, de mai à novembre (moyenne = +2.83°C).

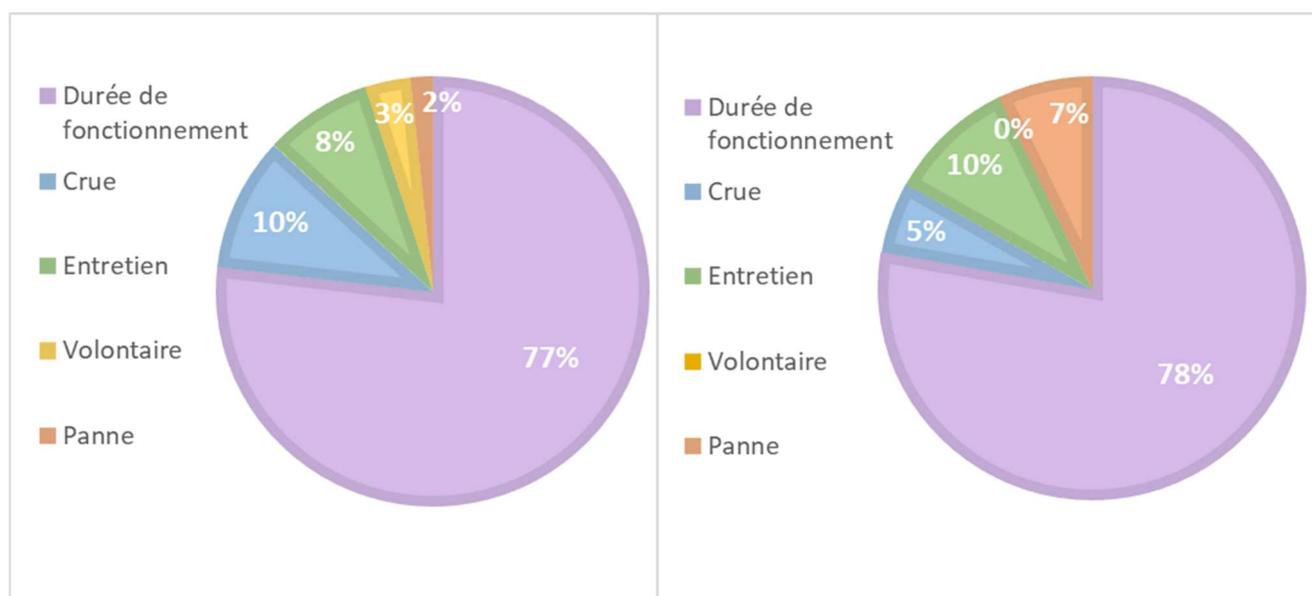
Figure 10 : Comparaison du pourcentage de fonctionnement et des causes d'arrêt de l'ascenseur à poissons entre 1995-2021 et 2022 pendant la période de migration (01/02 au 31/07)

La fin de l'entretien annuel en janvier et début février, hors période de migration, représente la plus grosse part d'arrêt, d'autres sont dus à des périodes de crues en début d'année et ont eu lieu pendant la période migration (mars, 192 heures et avril, 43 heures, pour un total de 235 h d'indisponibilité). Une autre cause d'arrêt non négligeable cette année (contrairement à la grande majorité des années précédentes) est une panne du dispositif lié à la rupture du câble permettant la remontée de la cuve (310 h d'indisponibilité). Suite à cette panne, dans le but d'éviter une rupture du câble de rechange (non définitif), l'ascenseur a fonctionné de manière dégradée (une heure au lieu de 30 minutes entre chaque remontée).

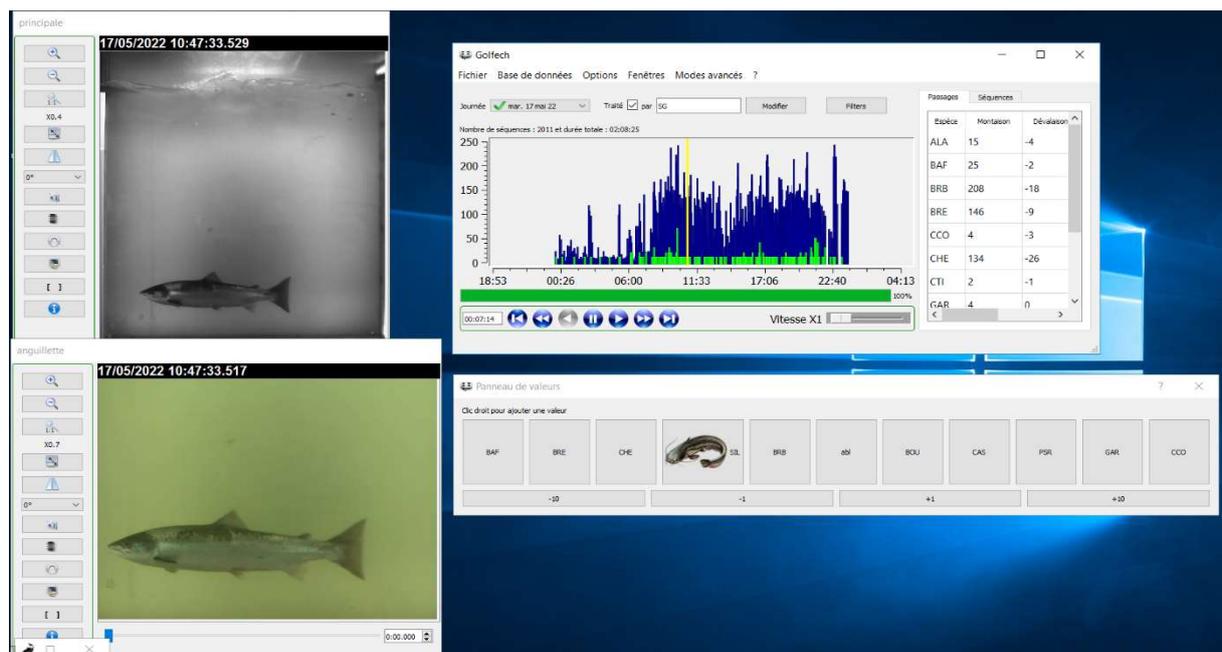
Figure 12 : Capture d'écran de l'interface de dépouillement vidéo HIZKIA

L'avantage principal de ce système réside dans le mode d'acquisition qui est numérique (et plus analogique comme SYSIPAP) et permet donc d'être actualisé dans le temps afin d'améliorer la qualité d'image, déjà bien supérieure aux années précédentes, qui permet d'identifier de façon précise les individus (saumons). De plus, les vidéos enregistrées sont envoyées sur un serveur à la fin de chaque journée et peuvent ainsi être analysées à distance à partir de n'importe quel poste. Elles sont également analysées par une intelligence artificielle qui permet à posteriori, lors de l'analyse, d'appliquer des filtres et ainsi de réduire le temps de dépouillement ou de cibler certaines espèces si le besoin se présente. Les résultats des analyses effectuées sont eux aussi envoyés sur un serveur distant et permettent de récupérer l'ensemble des données à tout moment (Figure 12).

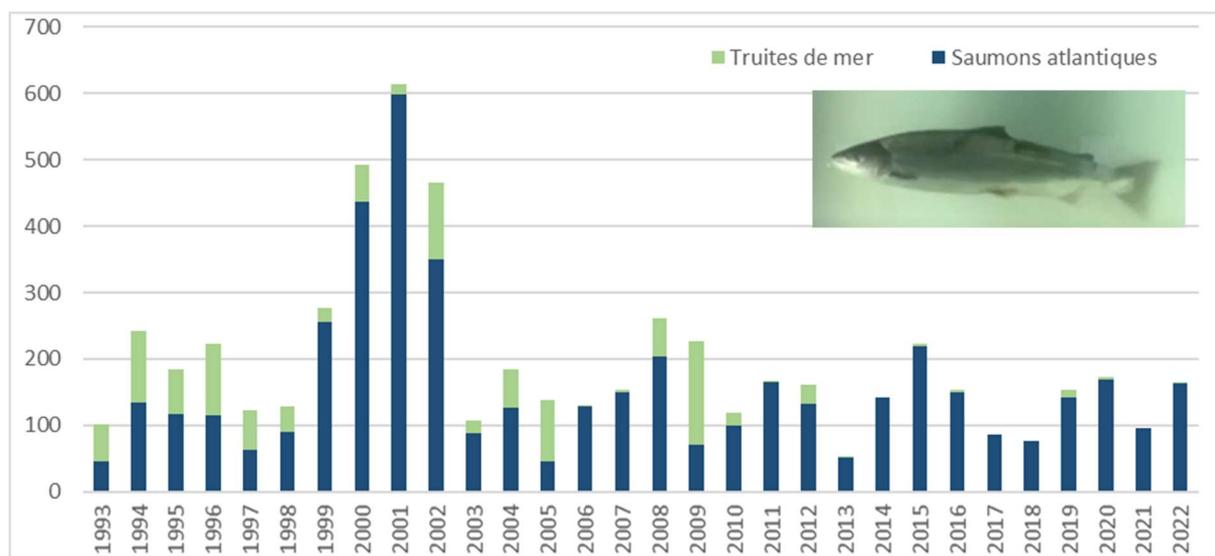
Figure 16 : Evolution annuelle des passages de grands salmonidés à Golfech

de cette station de contrôle. La truite de mer, quant à elle, reste anecdotique sur le complexe puisqu'elle n'est presque plus observée depuis 2013 sur le site de Golfech (Figure 16).

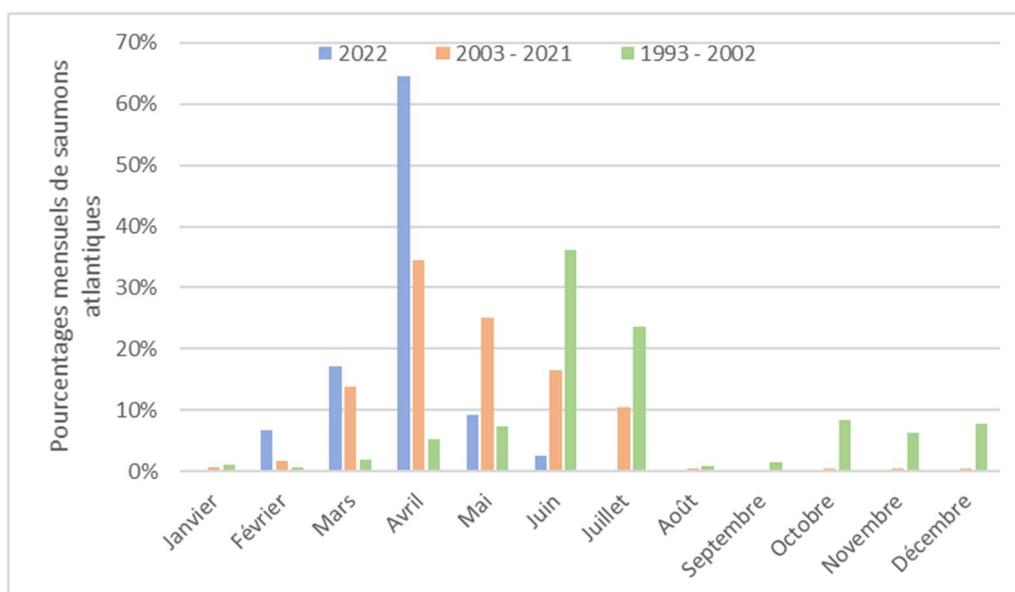
Figure 17 : Comparaison des rythmes de migration des saumons à Golfech pour les périodes 1993-2002, 2003-2021 et l'année 2022

Cette année a été particulièrement marquée par une concentration de la migration sur les mois de mars et avril (près de 82 % des contrôles dont presque 65 % en avril uniquement, Figure 17). Entre 2003 et 2021, la grande majorité des individus observés l'ont été en avril et en mai (59 %).

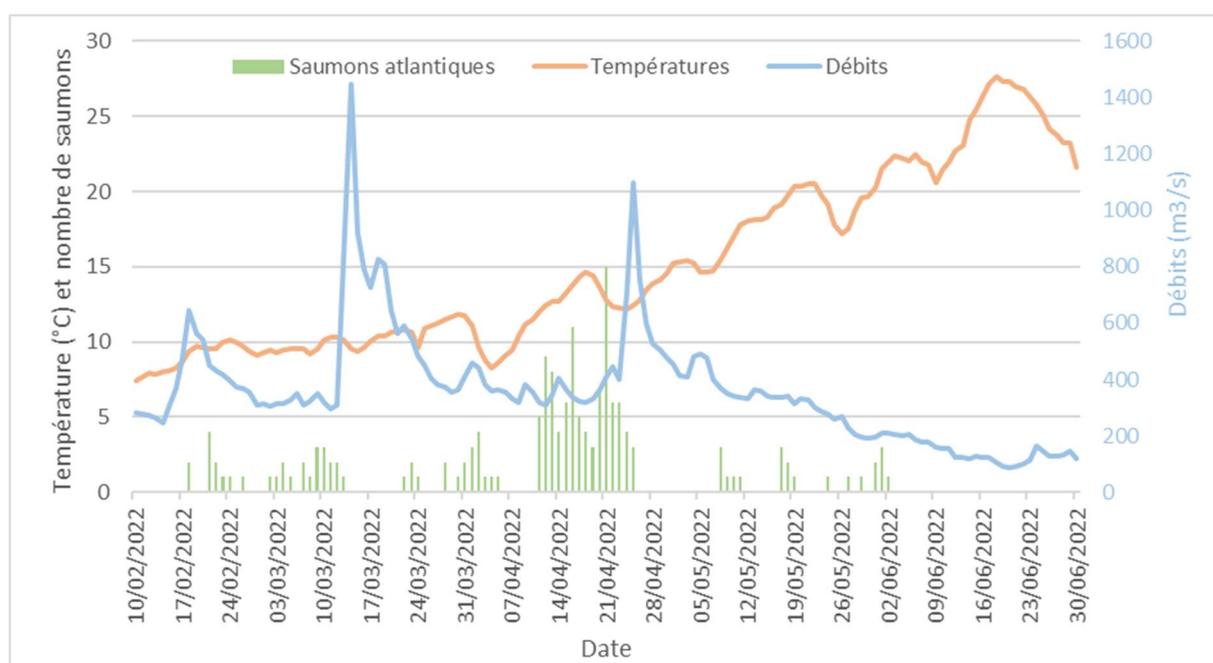
Figure 18 : Evolution du nombre de saumons par jour, mise en relation avec la température et le débit en 2022

Les passages au mois de juin sont très faibles, voire inexistant, et marquent l'arrêt définitif de la migration. Cela s'explique en grande partie par de faibles débits couplés à une hausse importante de la température de l'eau (Figure 18).

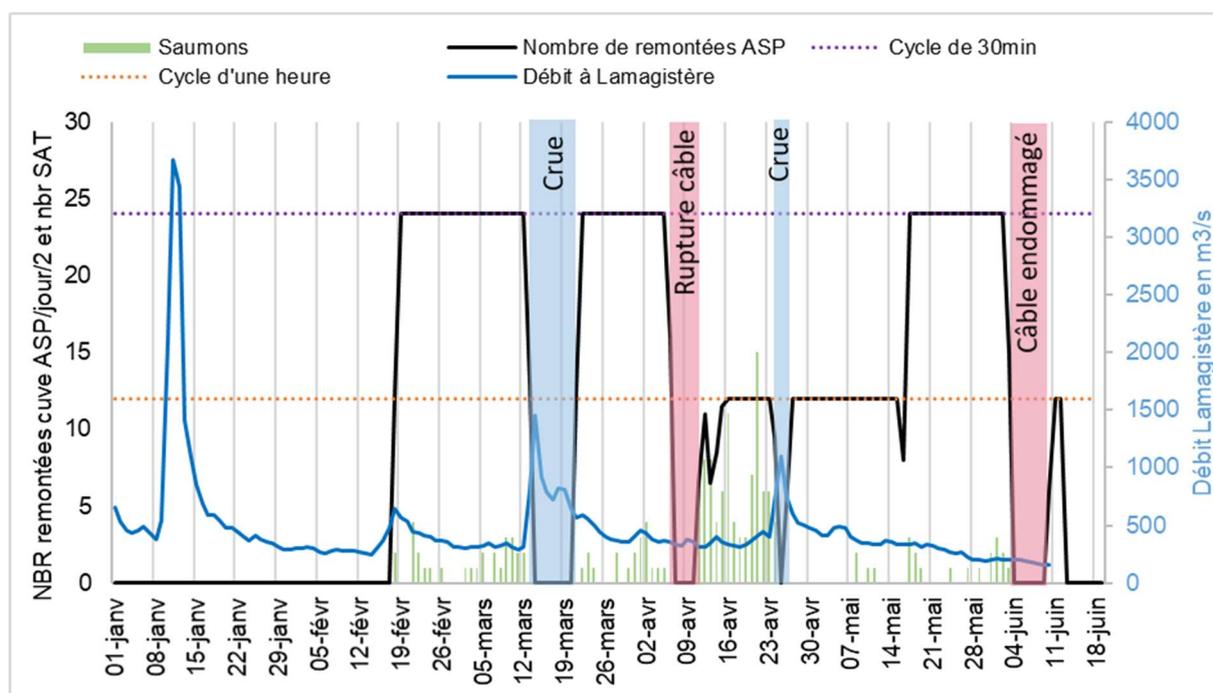
Figure 20 : Rythme de migration des saumons en 2022 à Golfech, mis en corrélation avec le rythme de l'ascenseur et les différents évènements

Les deux premiers individus ont été observés le 18 février, quelques heures à peine après la remise en service de l'ascenseur. Ils se sont présentés dans le système pour une température moyenne de l'eau de 9.35°C. Un fort pic de migration a été observé en avril (du 11 au 25) mais une crue survenue pendant ce pic a fortement ralenti la migration qui a eu beaucoup de mal à reprendre par la suite. De plus, la rupture du câble (qui s'est produite début avril) est intervenue juste avant le pic de migration et a donc très probablement freiné certains individus, voire conduit d'autres à repartir vers l'aval (Figure 20).

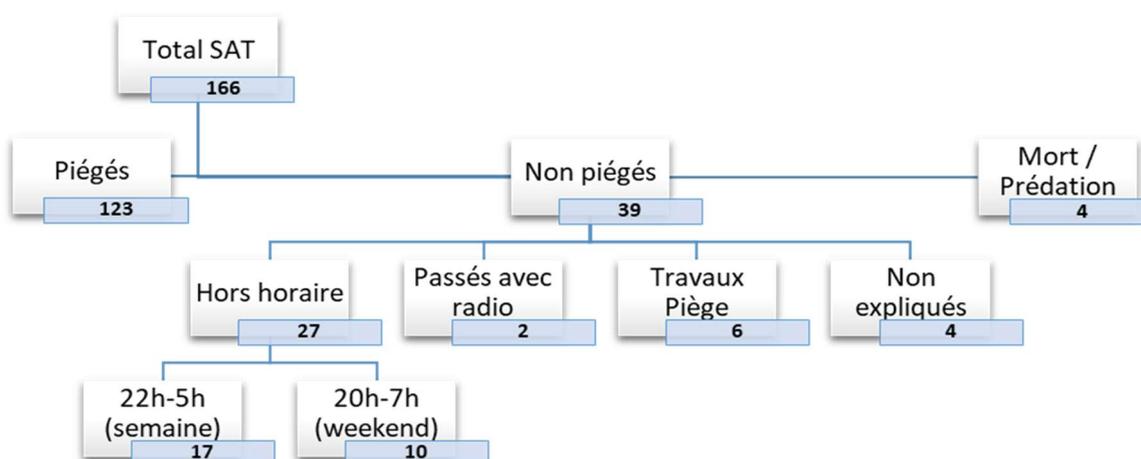
Figure 23 : Résumé des causes d'échec de piégeage de 2022 à Golfech

Le protocole de piégeage (piège actif de 5h à 22h) n'a pas permis de capturer 27 saumons sur les 39 non piégés (69 %). Parmi les 12 saumons restants, 2 sont passés en même temps que des saumons radiopistés et les autres individus ont transité lors de manipulations ou évènements particuliers (Figure 23).

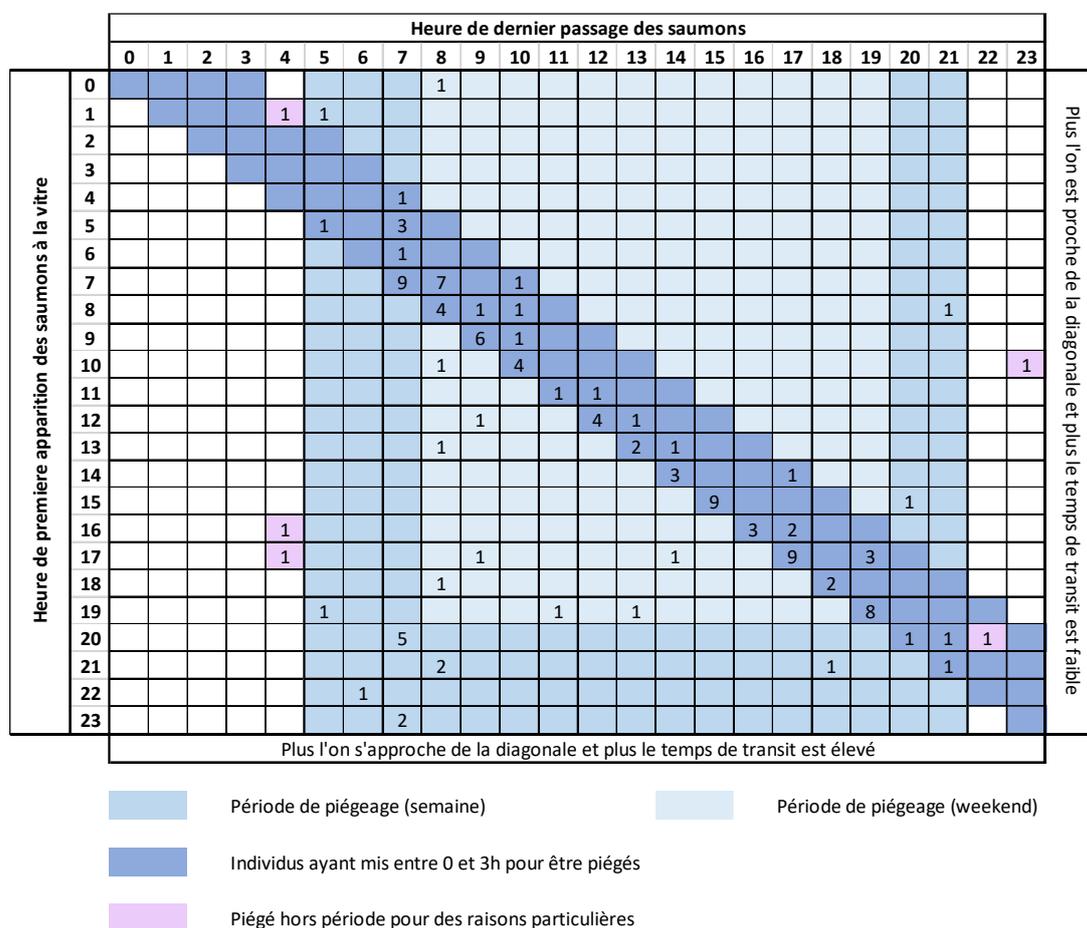
Figure 24 : Représentation des saumons piégés en fonction de l'heure du premier et du dernier passage à la vitre

La Figure 24 reprend l'ensemble des saumons piégés en fonction de leurs heures de premier passage à la vitre et de l'heure du dernier passage (proche de l'heure de piégeage). 97 saumons ont été piégés entre 0 et 3h après leur première apparition au local de comptage. 5 ont mis plus de 3h pour être piégés et 22 ont attendus le lendemain. Les saumons piégés hors de la période de 5h-22h sont dues à des embauche/débauche en avance ou tardive.

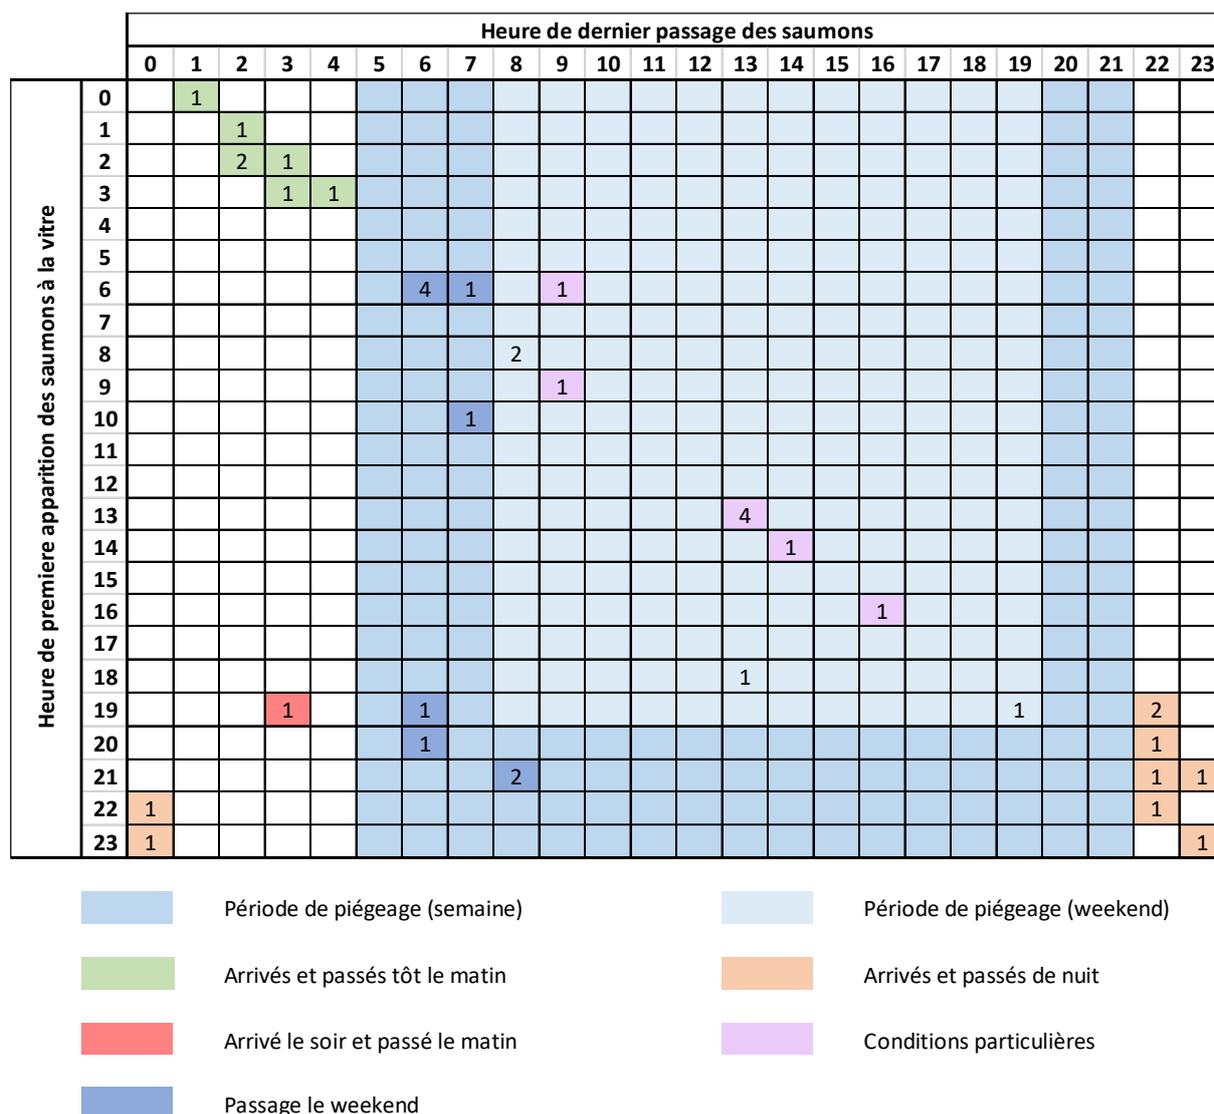
Figure 25 : Représentation des saumons non-piégés en fonction de l'heure du premier et du dernier passage à la vitre

La Figure 25 exprime un travail similaire pour les saumons non-piégés et met en évidence les causes de non piégeage.

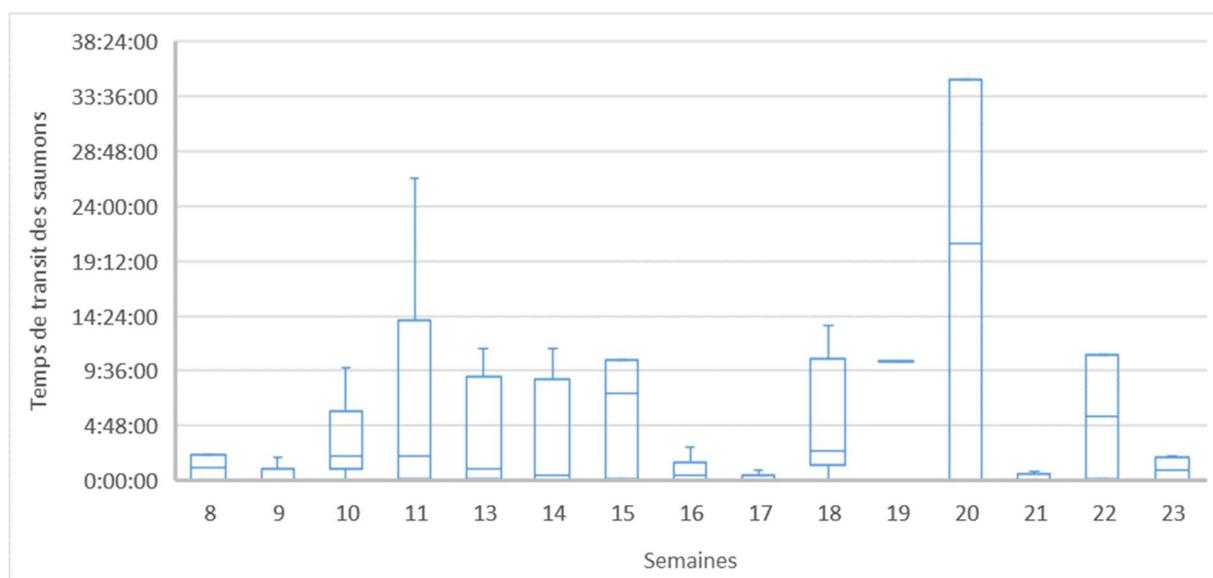
Figure 26 : Evolution du temps de transit des saumons dans le canal de transfert de Golfech au cours de la saison 2022

Le système de vidéo-contrôle permet, outre le comptage des individus, d'observer et d'analyser des comportements grâce à des métriques particulières. Ainsi, un temps de transit dans le système peut être déterminé. Celui-ci varie beaucoup entre les individus mais ne semble pas subir l'influence de l'avancement dans la saison de migration (Figure 26).

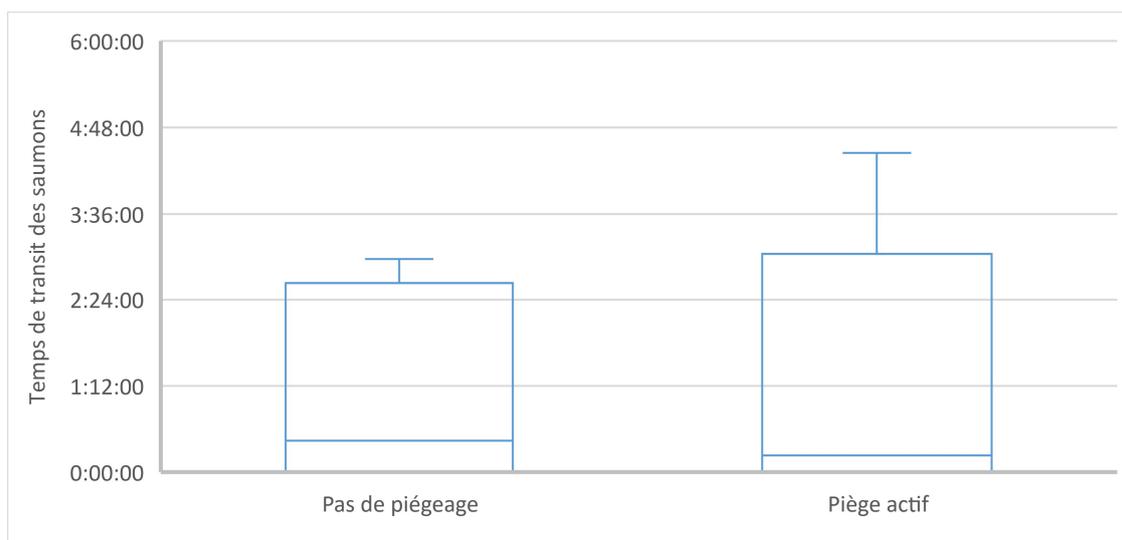
Figure 28 : Analyse de l'effet du piégeage sur le temps de transit des saumons dans le canal de transfert

Cependant, le piégeage constitue un potentiel frein à la franchissabilité du canal de transfert par les saumons. Ainsi, l'effet de ce dispositif a également été analysé et représenté sur la Figure 28.

Ainsi, après analyse, le dispositif de piégeage ne semble pas avoir influencé de manière significative le comportement des saumons en 2022. Par conséquent, les variations de temps de transit des saumons semblent être inhérentes à l'individu lui-même, aux conditions environnementales (température de l'eau) et à la biologie de l'espèce et non au dispositif.

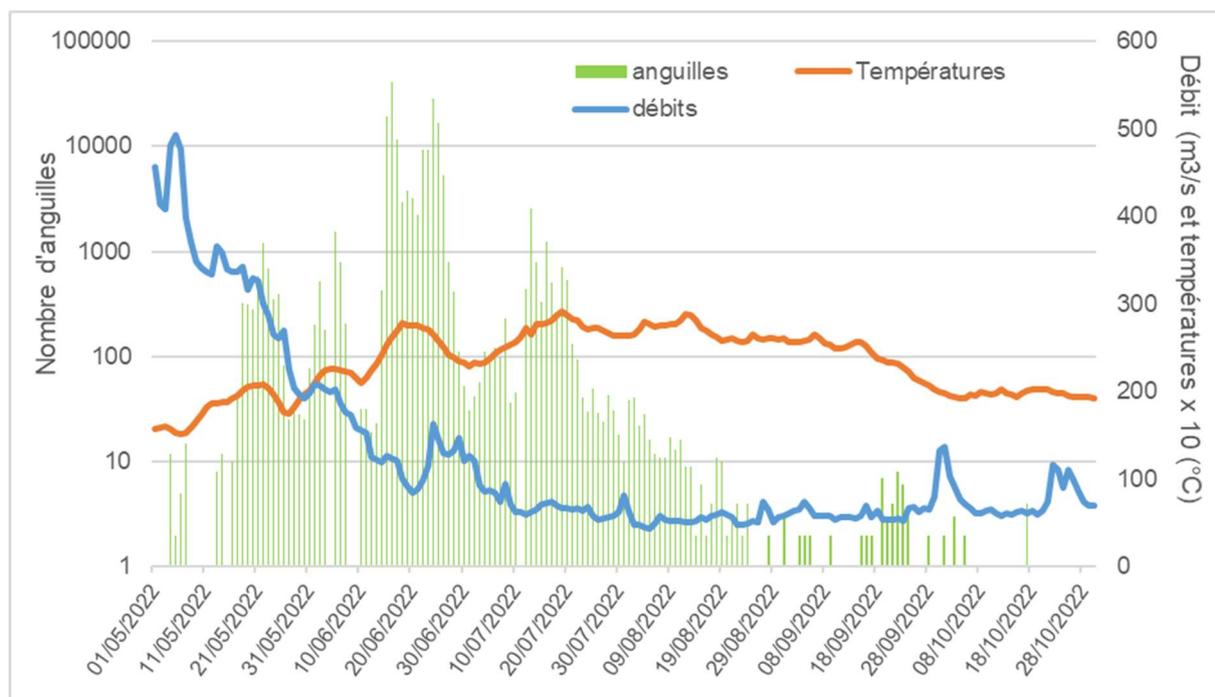
Figure 32 : Passages journaliers d'anguilles à Golfech en 2022

Cette saison, la température de l'eau de la Garonne montre une forte influence sur les passages d'anguilles à Golfech (Figure 32). De mi-mai à fin juillet, chaque hausse de la température de l'eau correspond un pic plus ou moins fort de passages. Chaque chute de la température est accompagnée d'une diminution des franchissements. Un flux très important de migration a été enregistré du 15 au 25 juin, avec un pic journalier le 16 juin où plus de 41000 anguillettes ont franchi la rampe pour un débit Garonne de 124 m³/s et une température d'eau de 26°C. Dans ces conditions, les limites physiques du système ont été atteintes. La rampe s'est retrouvée saturée d'anguilles, de plus en plus affaiblies par le manque d'oxygène dissous dans le faible débit nécessaire pour alimenter le système. Les techniciens de Migado sur site ont dû acheminer manuellement un certain nombre d'individus en haut de l'obstacle.

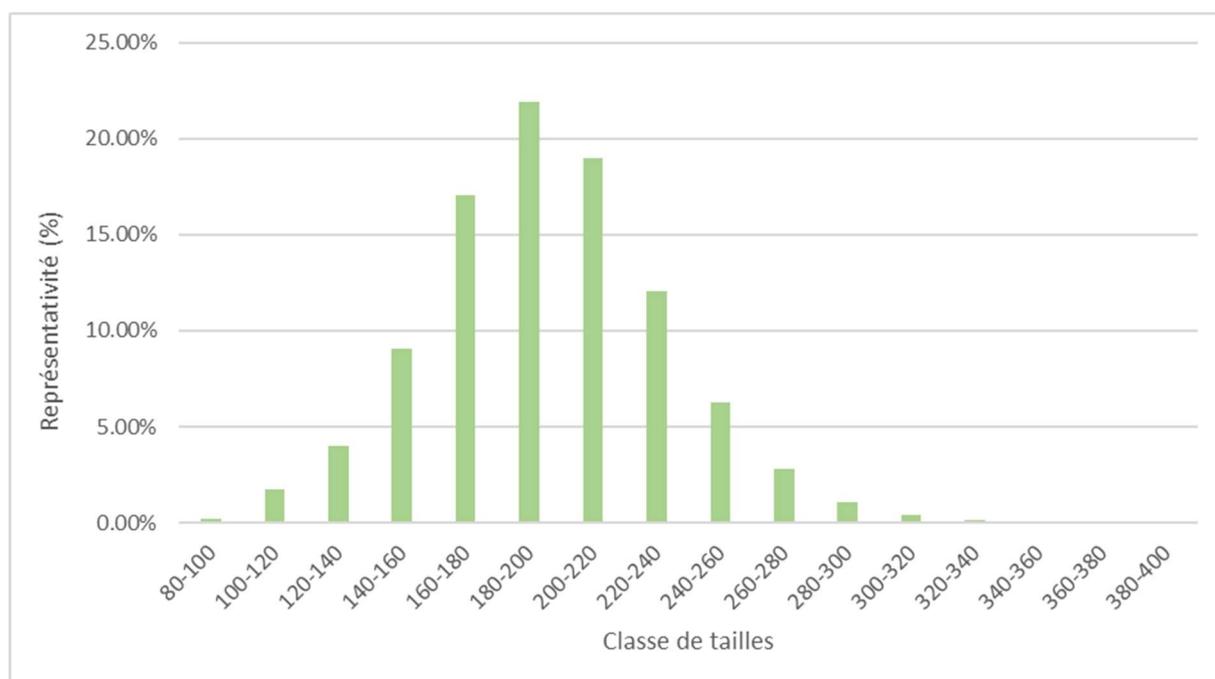
Figure 34 : Répartition des classes de tailles d'anguilles à Golfech en 2022

Le logiciel de comptage vidéo suit le déplacement de l'anguille en la mesurant X fois. Il moyenne ensuite un nombre de pixels par poisson. Le développeur a mis au point une équation en fonction de l'objectif de la caméra et de son positionnement par rapport au support de reptation des anguilles. Chaque individu est donc mesuré de façon automatique.

Les calculs de mesure de tailles des anguilles ayant déjà été vérifiés et validés les années précédentes, les biométries n'ont pas eu lieu de façon récurrentes cette année. Une seule session, au cours de laquelle 99 anguilles ont été mesurées, a été effectuée. Les résultats ont été comparés avec les anguilles mesurées par l'intelligence artificielle la nuit précédente et les résultats confirment la fiabilité du système. Ce système permet ainsi de mesurer plus de 95 % des individus sans stress (plus de 165 000 mesures en 2022). L'échantillon représente donc la totalité de la population migrant à Golfech.

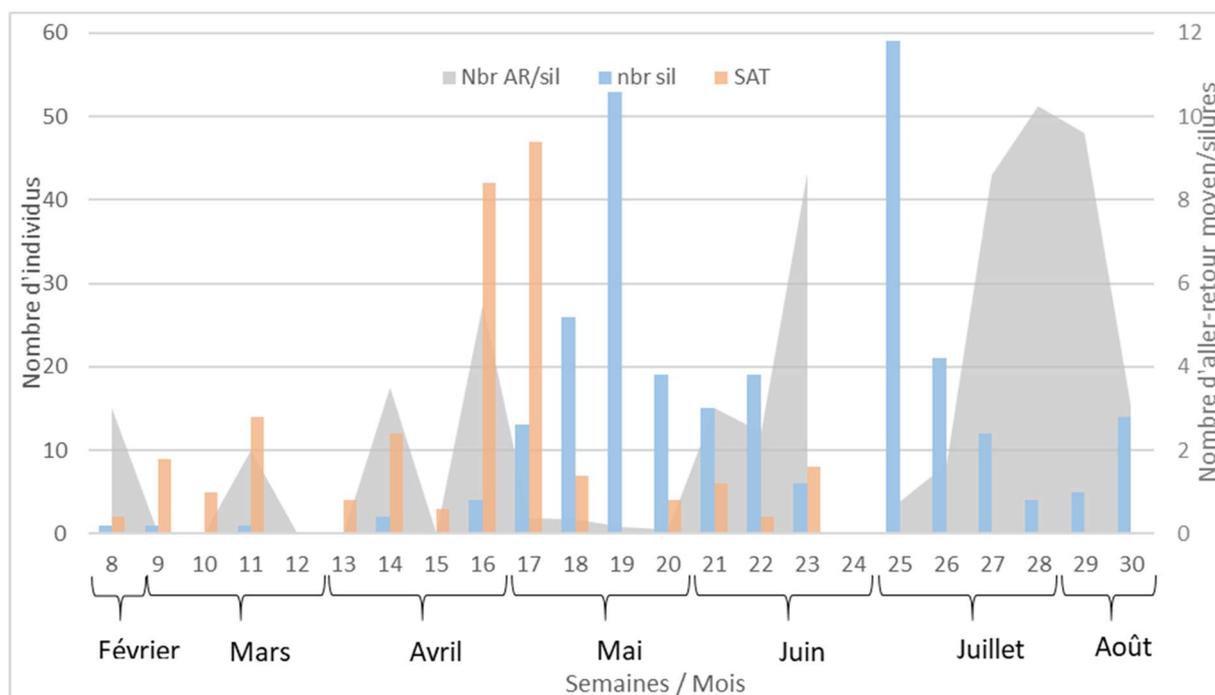
Figure 37 : Nombre d'allers-retours par silures mis en corrélation avec les passages de silures et de saumons en 2022

En premier lieu, on observe **1**) un décalage dans le temps de la présence des deux espèces. Les saumons sont arrivés plus tôt que les silures et lorsque la présence de silures s'est intensifiée, le pic de migration du saumon était presque terminé. De plus, on observe très rapidement qu'entre la semaine 8 (février) et la semaine 22 (mi-juin), **2**) le nombre d'allers-retours moyen par silure est relativement faible (2 allers-retours en moyenne) pendant cette période de forte affluence de saumons. Durant ces mois, les silures empruntant l'ouvrage ont donc tendance à passer plus rapidement (exception faite de certains individus dit « stagnant » qui sont retirés du système).

Au cours des mois encadrant cette période, la variabilité dans le nombre d'allers-retours par individu est beaucoup plus élevée et le nombre moyen d'allers-retours plus élevé également. Cette variabilité au cours de l'année peut s'expliquer en grande partie (mais pas uniquement) par la température de l'eau ; avant le mois d'avril, la température de l'eau étant faible, le métabolisme des silures (qui dépend de façon importante de la température de leur milieu – espèce poïkilotherme) est ralenti, lorsque l'eau se réchauffe le métabolisme augmente et donc la capacité de nage également puis lorsque la température de l'eau devient trop élevée, elle finit par devenir limitante. Ainsi, lorsque le métabolisme fonctionne dans une moindre mesure, les individus dans le canal se déplacent sur de courtes distances puis se

laissent porter par le courant, conduisant à un non-échappement du canal et donc à des allers-retours croissants.

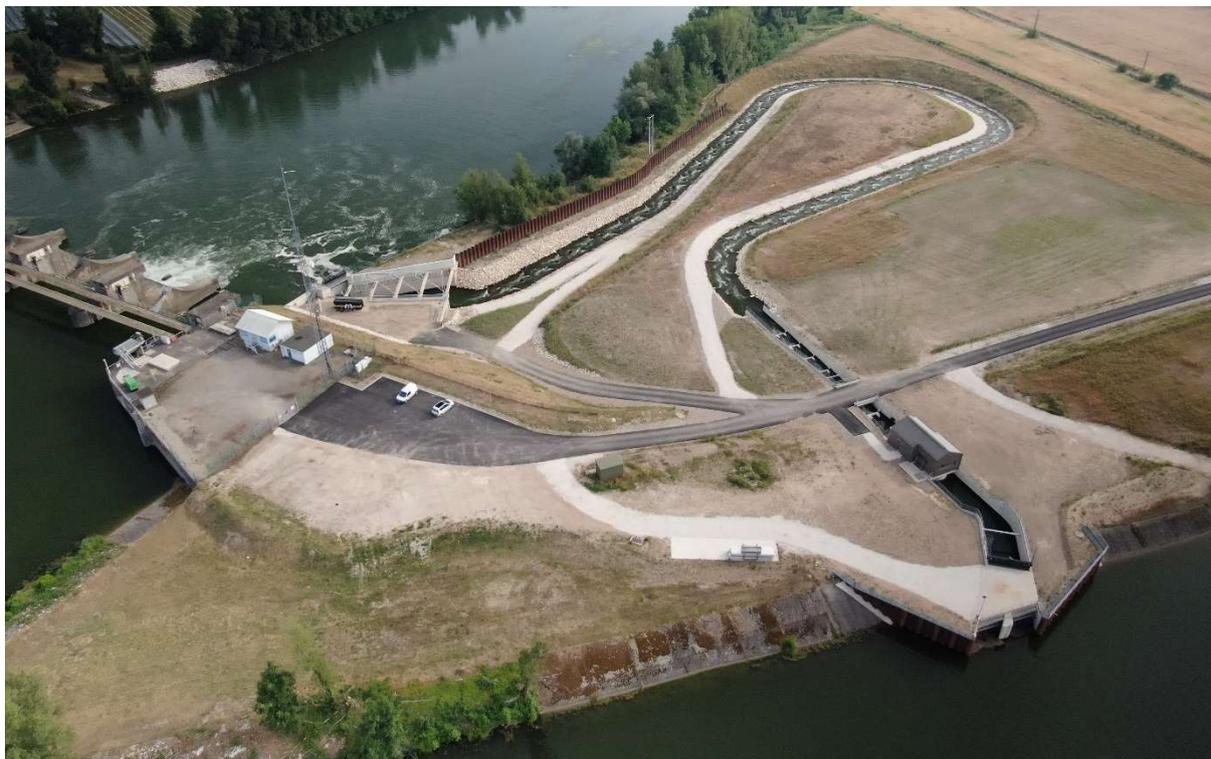
Figure 46 : Vue du dessus de la rivière de contournement de Malause

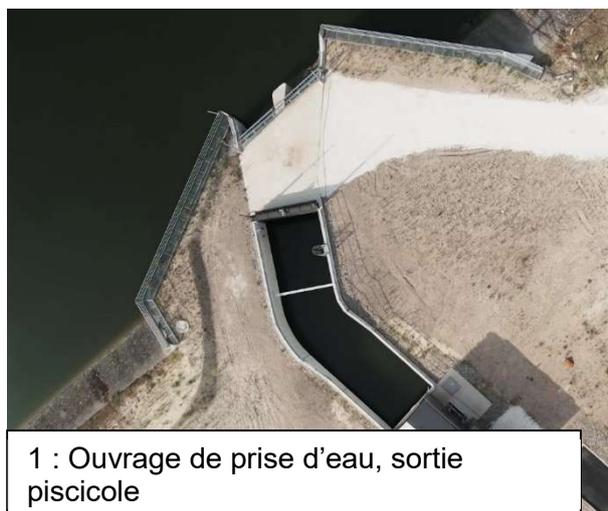
1 : Ouvrage de prise d'eau, sortie piscicole

Figure 47 : Vue des différentes parties fonctionnelles de la rivière de contournement de Malause

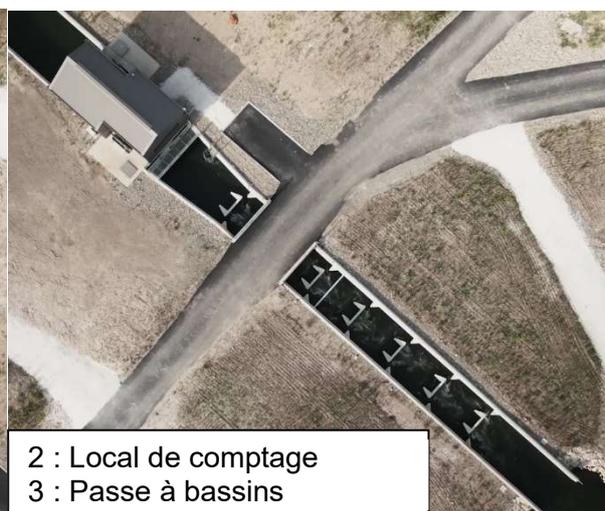
2 : Local de comptage
3 : Passe à bassins

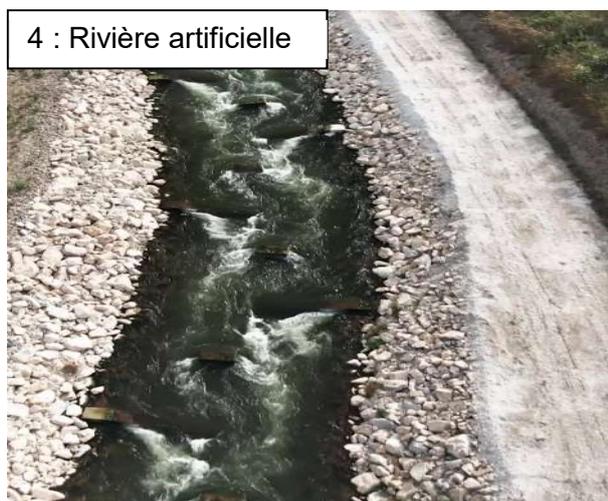
- 5 : **Une rivière de contournement d'une longueur totale de 450 m et de pente constante de 1.5 %** répétant un motif géométrique sur l'ensemble de son linéaire. Cette rivière permettra aux migrateurs de franchir une chute de 6.9 m.

4 : Rivière artificielle

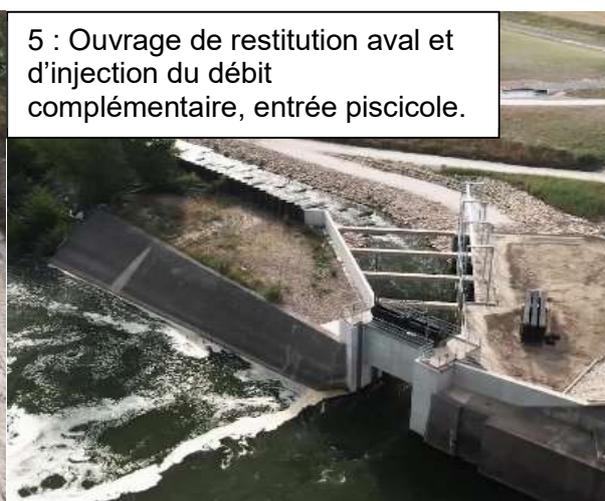
- 4 : Un **ouvrage de raccordement aval** (entrée piscicole) au niveau duquel un **débit d'attrait** complémentaire de 10 m³/s est injecté via un groupe de restitution (turbine). On trouve également à ce niveau une vanne permettant de réguler une hauteur de chute à la sortie (25 cm).

5 : Ouvrage de restitution aval et d'injection du débit complémentaire, entrée piscicole.

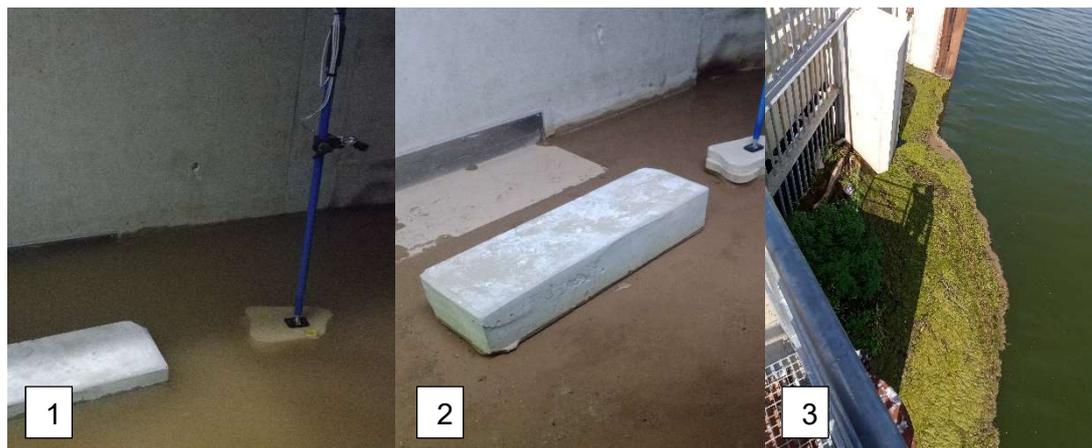
Figure 49 : Photographies illustrant les infiltrations d'eau (1 et 2) dans le local de suivi et le colmatage des grilles amont de la prise d'eau (3) à Malause en 2022

En premier lieu, des infiltrations d'eau provenant des locaux de rétro-éclairage dans le local de comptage ont mené à une interruption volontaire de l'éclairage pour des raisons de sécurité. Ce problème devrait être résolu en janvier 2023.

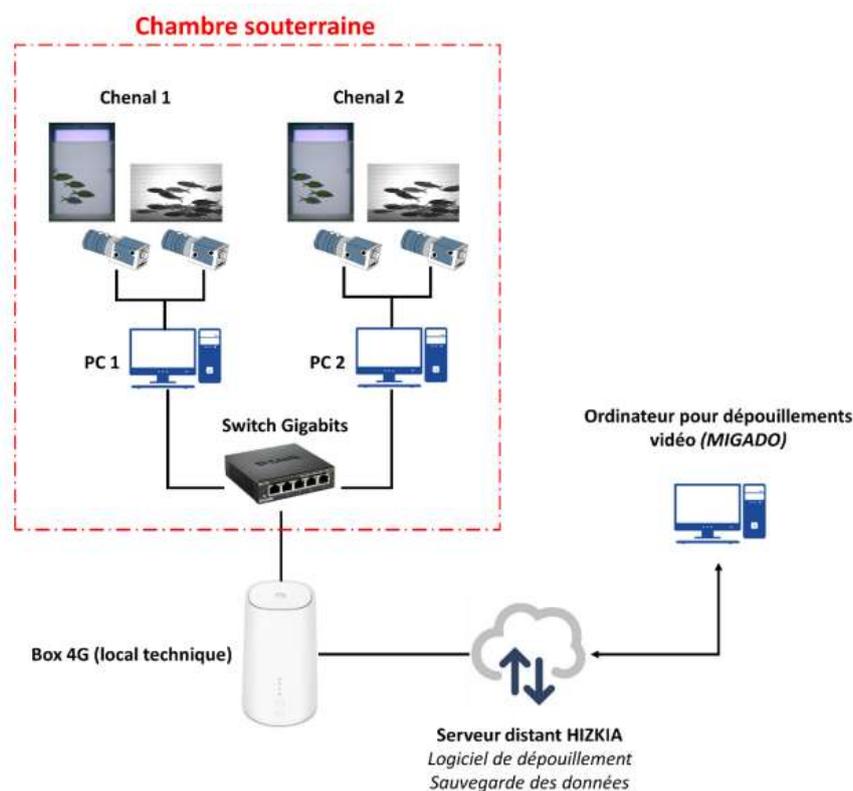
Figure 52 : Schéma du fonctionnement du vidéo-contrôle de Malause

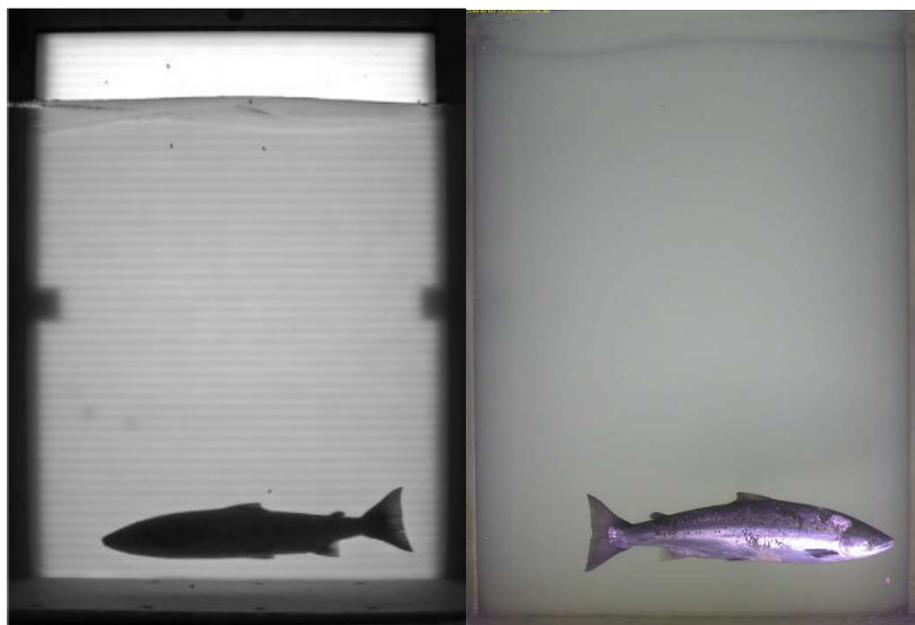
Figure 53 : Images de saumons obtenus via deux types d'éclairages (rétro-éclairage à gauche et direct à droite)

Afin d'obtenir une qualité d'image et de détection acceptables, les chenaux de visualisation des poissons sont éclairés. A cet effet, des locaux de **rétro-éclairage** ont été prévus lors de la conception de l'ouvrage. Pour chaque chenal, des spots leds, ainsi qu'une plaque de diffusion de la lumière ont été disposés dans les puits de rétro-éclairage (éclairage face caméra, images en ombres chinoises, bon contraste en eaux turbides, couleur impossible).

Suite à l'évolution du matériel ces dernières années, et après plusieurs installations et tests concluants réalisés par MIGADO, **des rampes d'éclairages directs** sont venues compléter ce système dans le but d'améliorer la qualité des images, de faciliter la détermination des petits sujets, d'apprécier l'état sanitaire des poissons filmés ainsi que d'obtenir de meilleurs clichés pour la communication (éclairage côté caméra, couleur possible).
