Etude des rythmes de migration au niveau des stations de contrôle de Golfech, du Bazacle et de Carbonne et de la reproduction de la grande alose sur la Garonne en aval de Golfech

Année 2022

Suivi des franchissements piscicoles au niveau des stations de
contrôle à la montaison de la Garonne (Golfech / Malause / Bazacle /
Carbonne)

Suivi de la reproduction de la grande alose sur la Garonne en aval
de Golfech

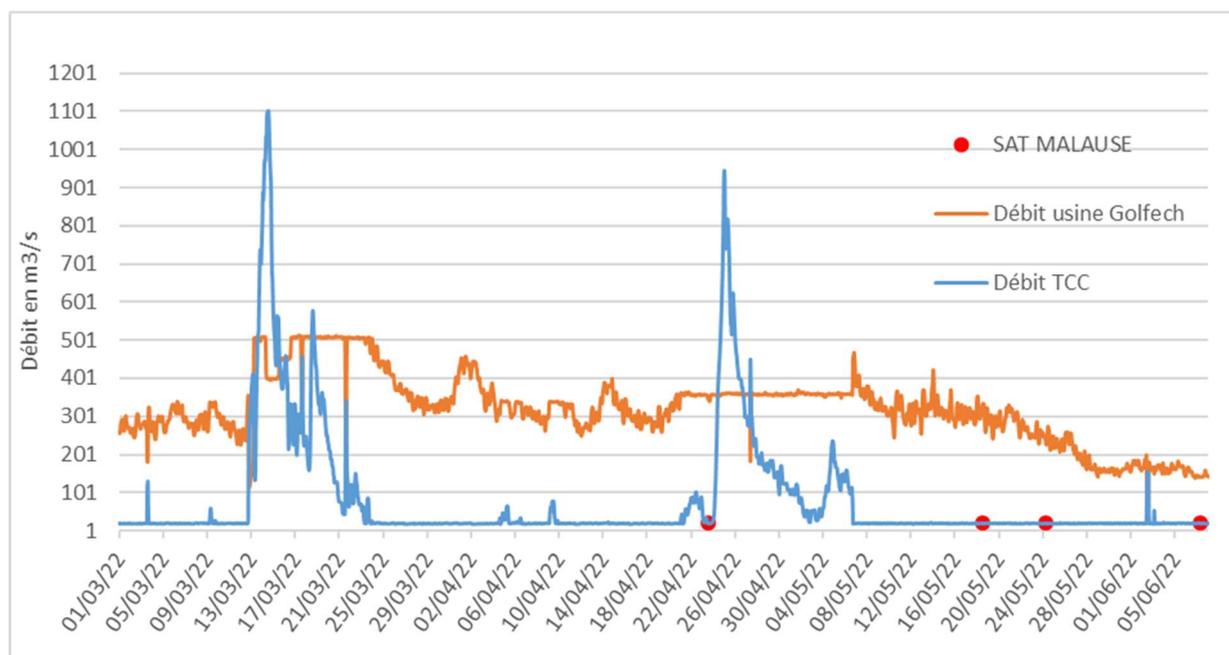
Figure 56 : Passage des saumons à Malause en fonction du débit turbiné à Golfech et du débit déversé au barrage (Débit TCC)

Le graphique ci-dessus permet d'apprécier les conditions de débit dans le tronçon court-circuité (TCC) de la Garonne et le canal d'aménée de la centrale hydroélectrique au cours de la période de migration des saumons. Des déversements au barrage de Malause réguliers ont été enregistrés sur les périodes du 13 au 23 mars ainsi que du 21 avril au 6 mai avec un maximum de 1104 m³/s dans le TCC le 14 mars puis un autre pic à 947 m³/s le 25 avril. **A noter que le suivi vidéo n'a débuté que le 18 mars et qu'il est possible que certains saumons aient pu emprunter la passe de Malause avant cette date.** Cependant, les 4 poissons filmés l'ont été alors que le débit du TCC était au minimum (20 m³/s).

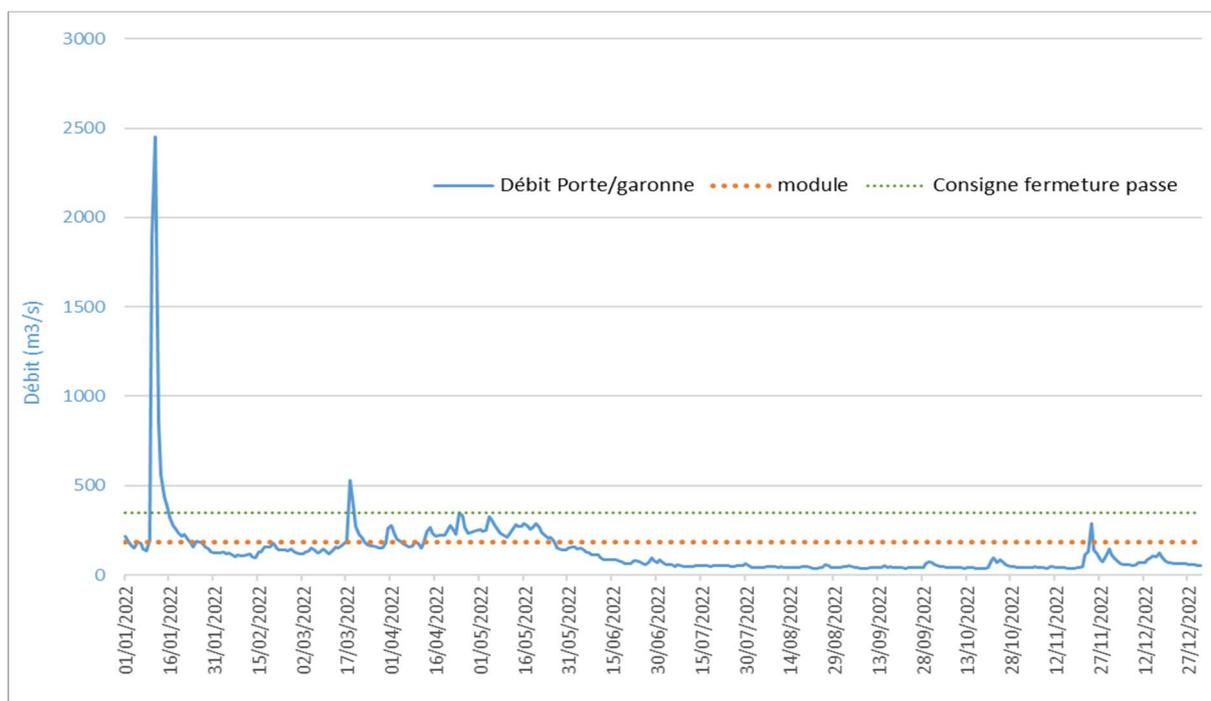
Figure 66 : Evolution journalière du débit de la Garonne en 2022 mesuré à Portet-sur-Garonne (Banque hydro)

La Figure 66 montre l'évolution du débit journalier de la Garonne à Portet-sur-Garonne en 2022. Cette année est caractérisée par une crue spectaculaire, brutale et rapide entre le 10 et le 15 janvier 2022 avec un débit de 2450 m³/s mesuré le 11 janvier. Un autre coup d'eau est observé le 18 mars avec 543 m³/s. Sur le reste de la saison, les débits sont supérieurs au module jusqu'à la fin du mois de mai puis chutent drastiquement pour atteindre des valeurs très faibles, en moyenne de 50 m³/s jusqu'à mi-novembre.

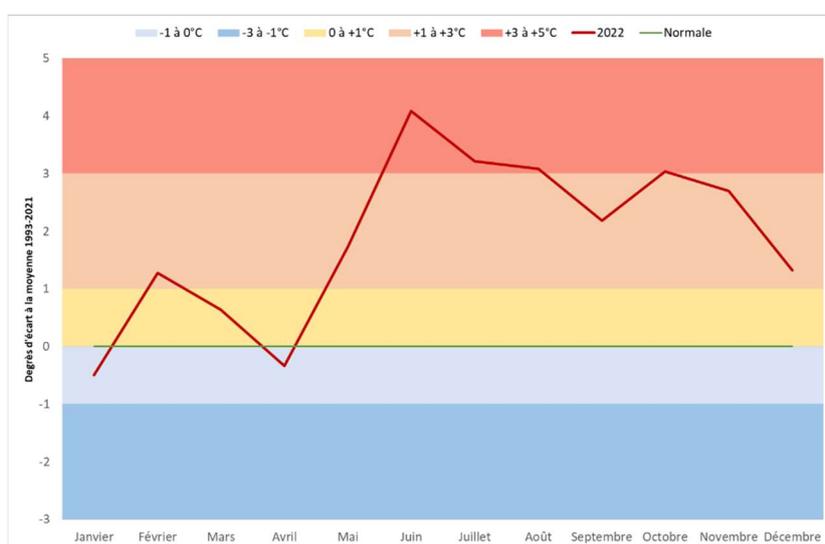
Figure 68 : Comparaison de l'évolution mensuelle de l'écart à la moyenne 1993-2021 de la température de l'eau au Bazacle en 2022

La température mensuelle de l'eau de la Garonne au niveau de Portet-sur-Garonne en 2022 est quasiment toujours supérieure à la moyenne observée sur la période 1993-2021, en relation avec les faibles débits observés en 2022, le tout associé à de très fortes températures de l'air dès la mi-mai. La température de l'eau dépasse les 23°C dès le 13 juin et, du fait des faibles débits, est restée supérieure de 2°C aux valeurs moyennes enregistrées sur la période 1993-2021 tout le reste de l'année (Figure 68)

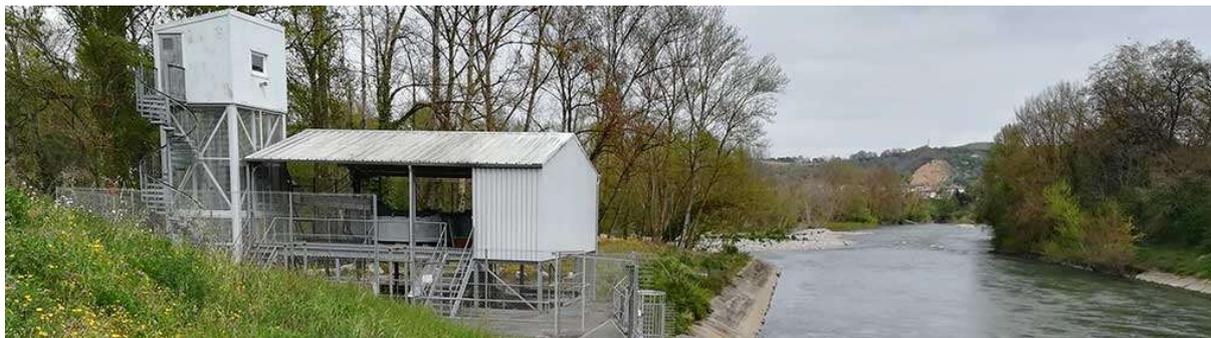
Figure 75 : La station de piégeage de Carbonne

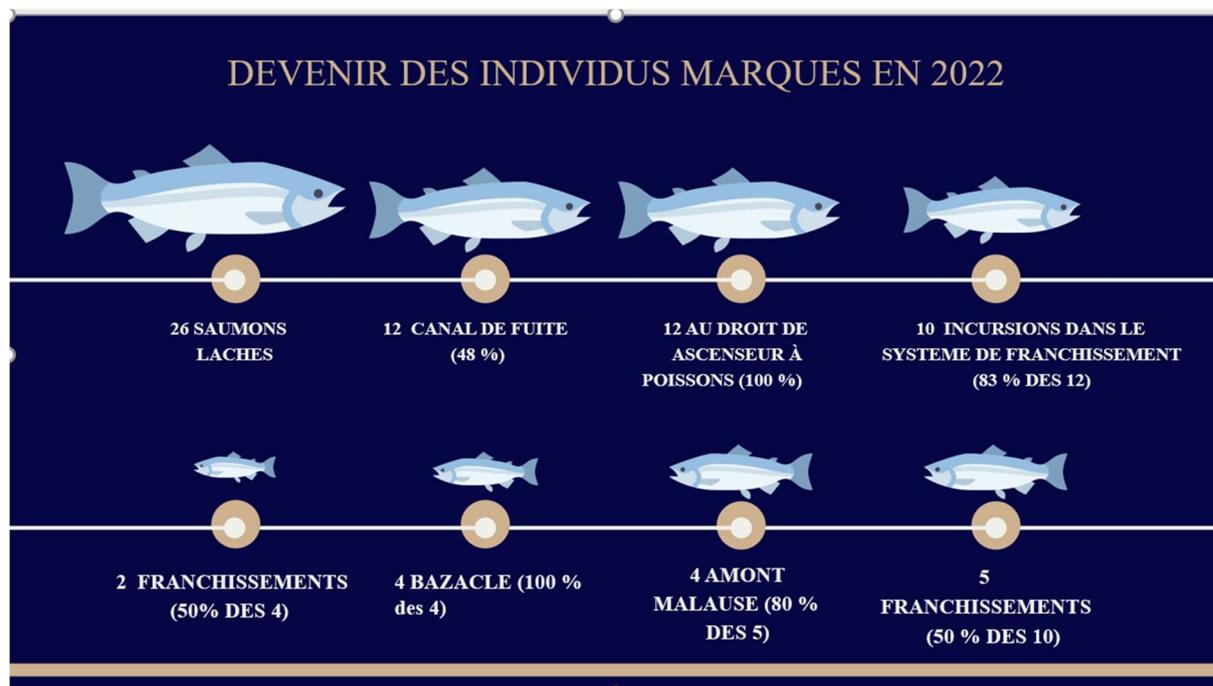
Figure 85 : Schéma synthétique du devenir des 26 saumons marqués à Golfech en 2022 et relâchés en aval de l'ascenseur à poissons
