Suivi des migrations des espèces amphihalines et holobiotiques au niveau des stations de contrôle de Tuilières et Mauzac (Dordogne) et de Monfourat (Dronne)

Année 2025

Y. BAPPEL, A. FAVIER, I. CAUT, L. CARRY

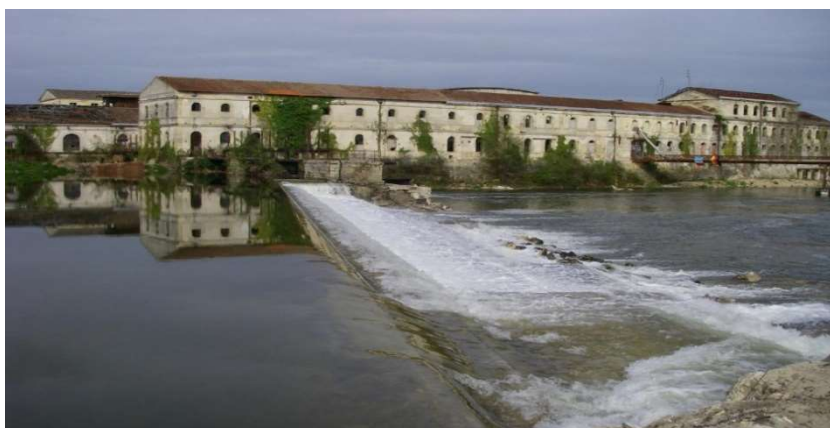
Photo 1 : Le barrage et la centrale hydroélectrique de Monfourat

Ce barrage est équipé depuis 2009 de deux systèmes de franchissement à la montaison :

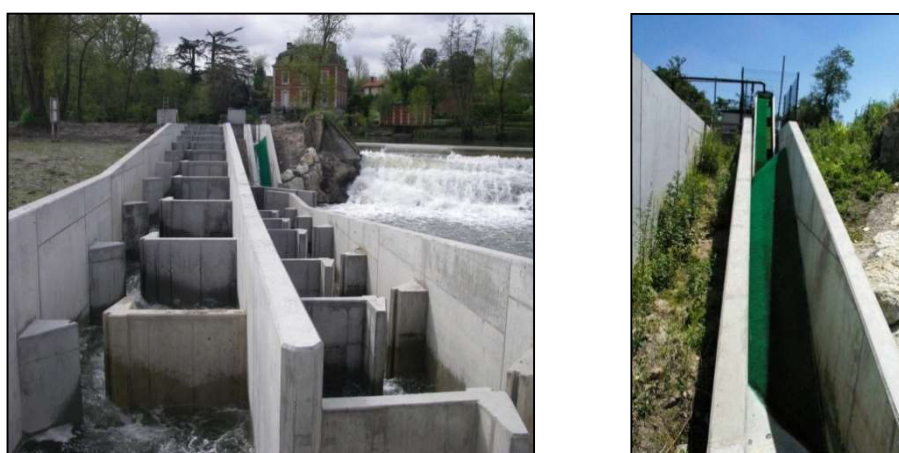
- d'une passe à bassins successifs longue de 68 mètres et composée de 16 bassins,
- d'une passe spécifique à anguilles équipée d'un système de piégeage.

Photo 2 : Passe à bassins et rampe à anguilles de Monfourat

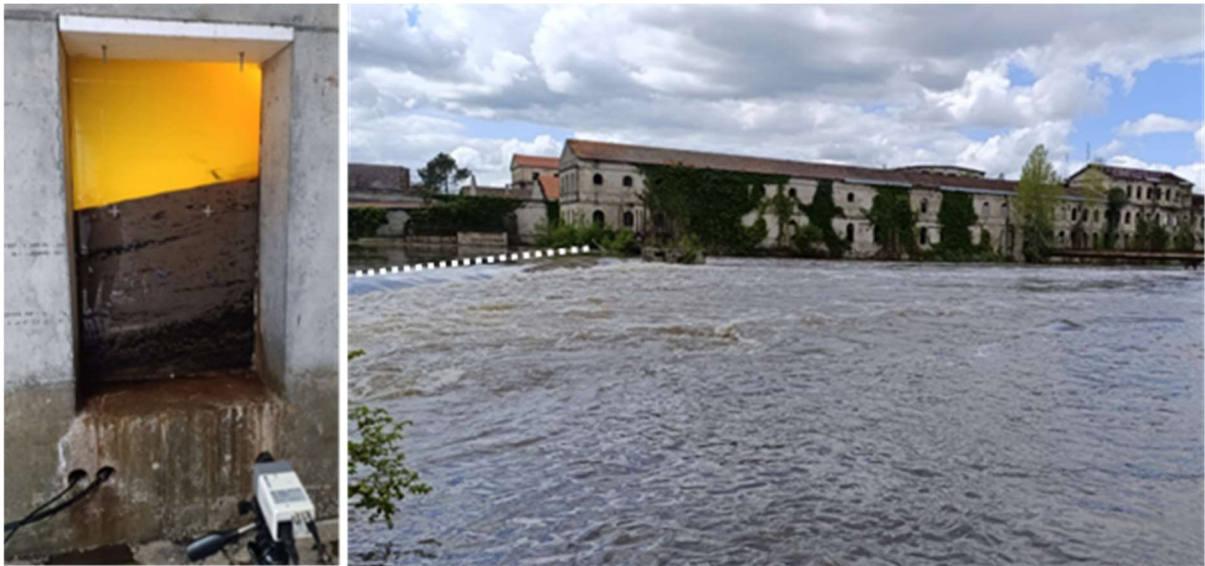
Plusieurs évènements ont entravé le fonctionnement normal du système de franchissement cette année. Des mouvements importants de sédiments lors de l'épisode de crue de la Dronne (245m³/s au 23/04/25) ont rendu les passes non fonctionnelles du 19 au 30 avril. L'augmentation importante du niveau du cours d'eau, a cependant rendu l'ouvrage de Monfourat franchissable à cette période malgré des passes à poissons obstruées.

Figure 1 Ensablement de la passe à bassin et surversement du seuil de l'usine

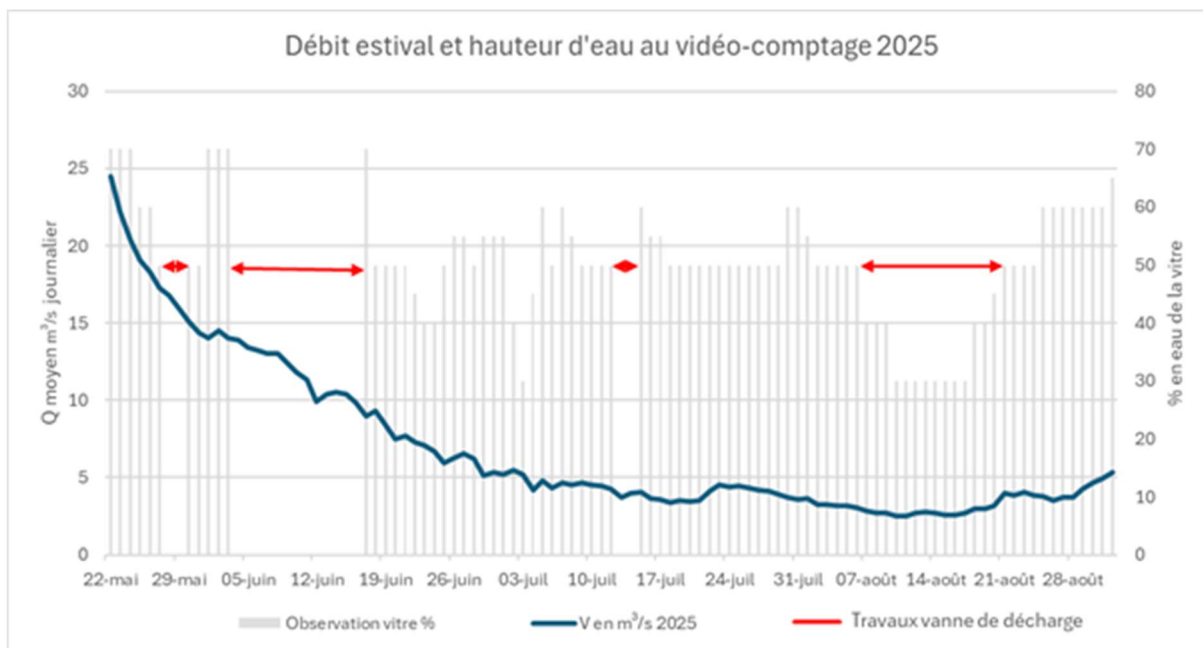
Cet épisode hydrologique a occasionné des dommages sur la vanne de décharge de l'ouvrage, provoquant des modifications d'écoulements une fois le module du cours d'eau retrouvé. À la suite de ces constats, des travaux de remise aux normes ont été engagés. Les interventions menées sur l'ouvrage ont modifié le régime hydraulique de la passe, entraînant des perturbations fonctionnelles. L'analyse des variations d'écoulement enregistrées au niveau de la chambre vidéo permet de caractériser des périodes de perte d'attractivité de la passe à bassins.

Figure 2 Périodes de non-fonctionnement de la passe a bassin

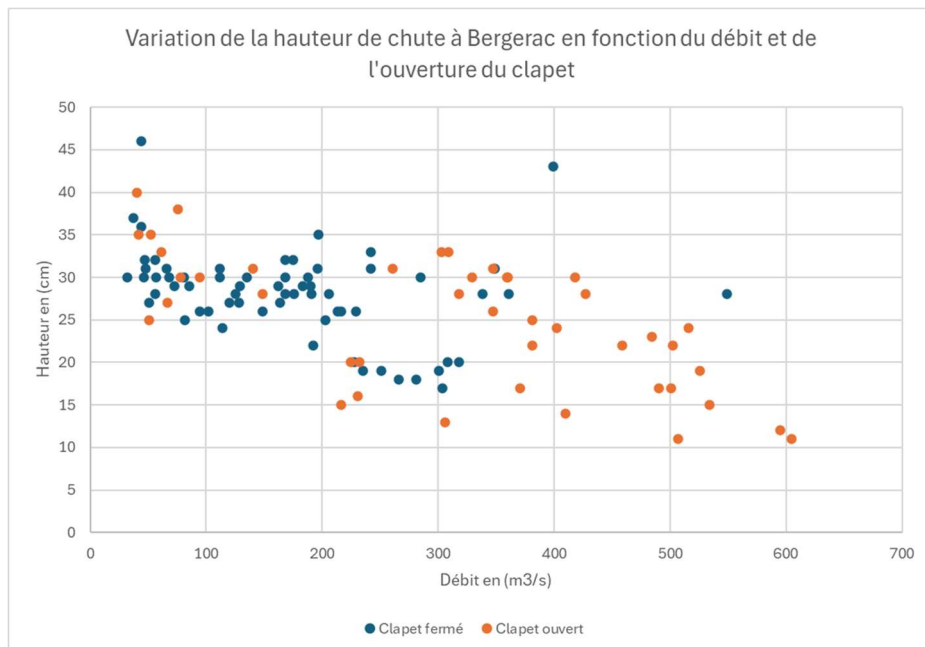
La vanne de l'entrée de la passe a été démontée début novembre 2021 afin de procéder à une amélioration de cette dernière et d'augmenter sa plage de fonctionnement. La réinstallation de la nouvelle vanne a été effectuée à la fin du mois de novembre 2022. Cependant, suite à la décision du cotech de la convention du bergeracois de novembre 2025, il s'agira de vérifier la course de la chute lors des opérations de maintenance afin de vérifier sa capacité à réguler correctement lors des plages de débits supérieures à 350 m³/s.

Figure 8 : Hauteurs de chute mesurées à l'entrée de la passe à poissons en 2025 en lien avec l'hydrologie et l'ouverture du clapet défeuillage

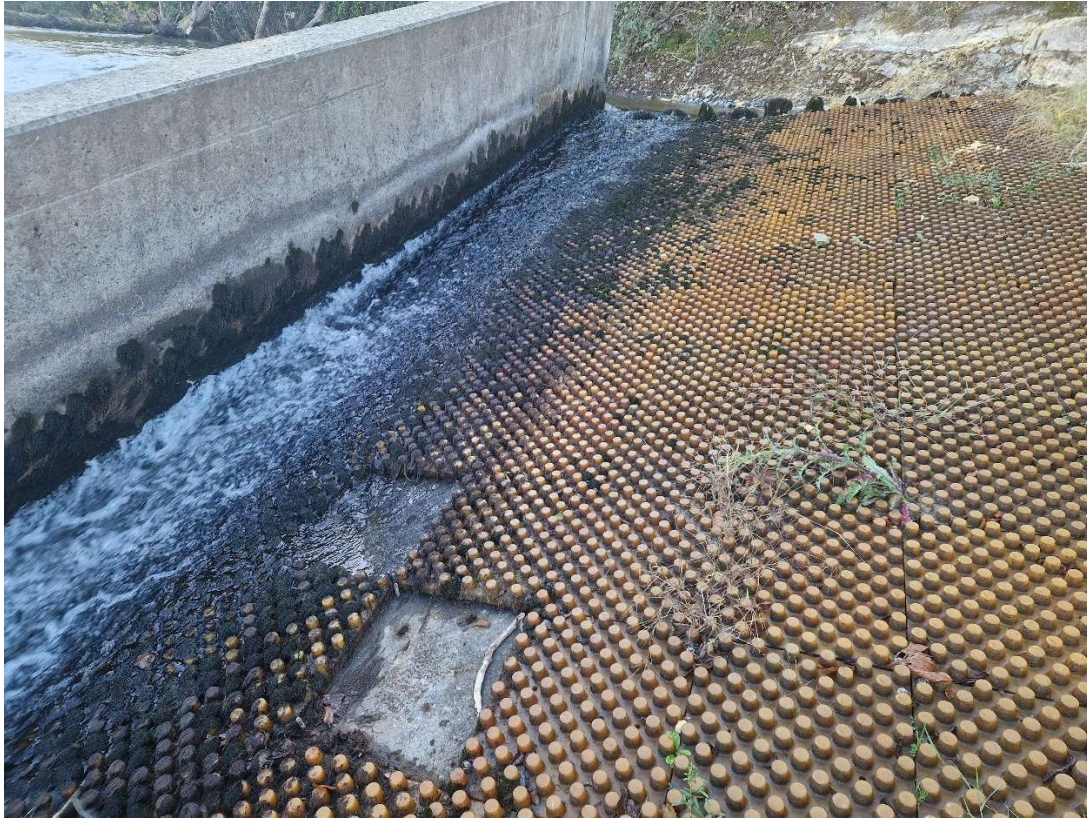
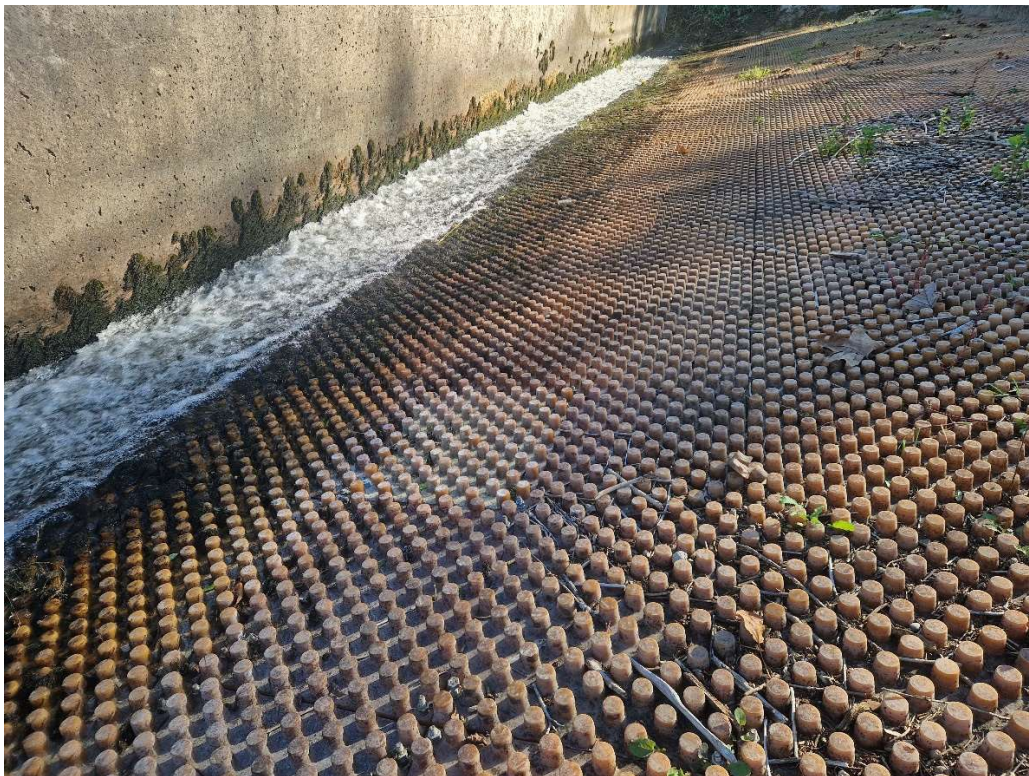
Durant la saison de migration 2024, certains plots en résine ont été arrachés (3 minimum, l'intégralité de la passe n'étant pas visible, certains n'ont peut-être pas été détectés) sur la rampe à anguilles. Leurs absences étaient préjudiciables à une bonne fonctionnalité de la passe, car les tronçons manquant se trouve régulièrement dans la zone préférentielle de remontée des anguilles (voir photo ci-après).

Figure 9 : éléments manquants de la passe à anguille de Bergerac le 13/06/24, et leurs remplacements le 13 octobre 2025

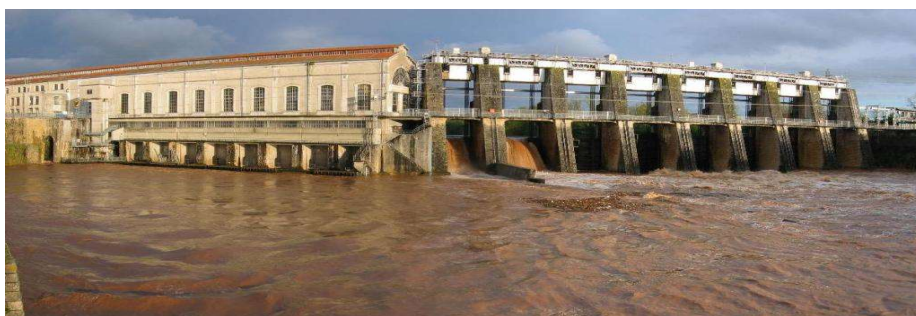
Photo 4 : Barrage de Tuilières vu de l'aval

Cet obstacle est le deuxième rencontré par les migrateurs depuis l'aval. Il est situé en Dordogne à environ 200 km de l'océan. Géré par EDF et dédié à la production d'hydroélectricité, il permet d'alimenter l'équivalent d'une ville de 70 000 habitants.

Construit entre 1905 et 1908, il se compose d'un barrage mobile de 12,5 m de haut pour 100 m de large et d'une usine hydroélectrique équipée de 8 turbines Kaplan en rive droite. Pour rappel, le débit d'équipement maximal de 420 m³/s pour un débit moyen naturel de 280 m³/s.

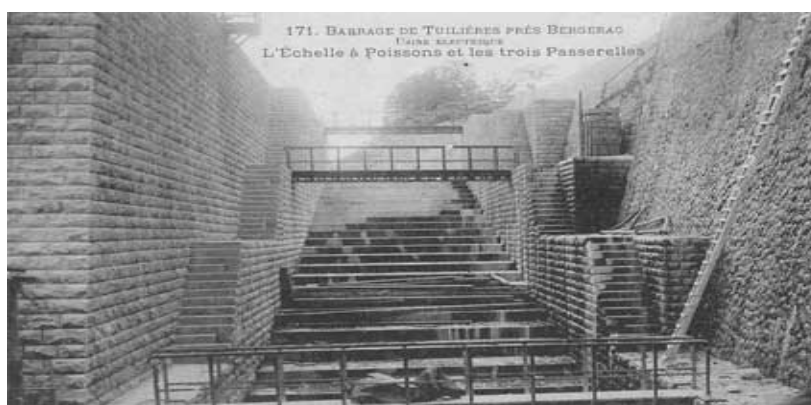
Photo 5 : La passe à bassins originelle de Tuilières en rive gauche

Dès 1908, cette usine hydroélectrique a été dotée d'une passe à poissons de type "cascades" en rive gauche du barrage (7 m de large pour 72 m de long). En 1956, elle est transformée en une double passe à ralentisseurs de 1,4 m de large chacune, dont l'efficacité s'est révélée très limitée pour l'ensemble des poissons migrateurs.

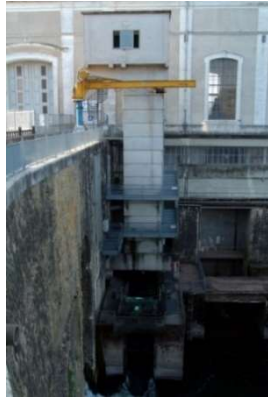
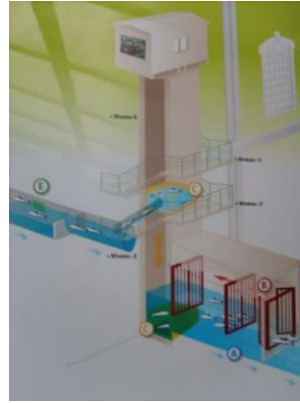
Un ascenseur à poissons en rive droite permet depuis 1989 aux poissons de franchir le barrage vers l'amont. Ce système est équipé d'une station de comptage vidéo qui enregistre les passages 24h sur 24h. Les individus de chaque espèce sont ainsi comptabilisés avec précision tout au long de la saison.

Photo 6 : Ascenseur à poissons de Tuilières

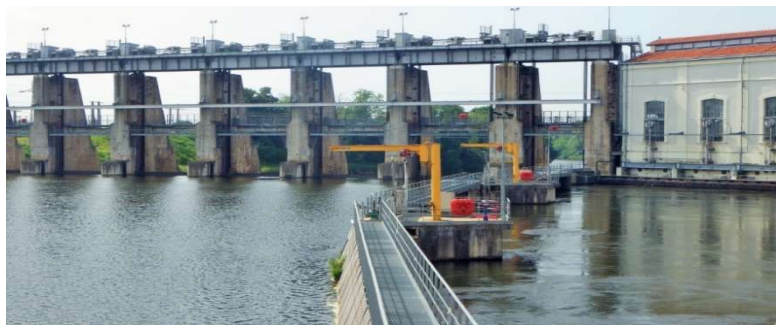
Enfin, la dévalaison des poissons migrateurs est aussi prise en compte à Tuilières depuis sa remise en service en 2009. En effet, un masque de dévalaison guide les jeunes saumons (smolts) qui dévalent la Dordogne vers l'océan afin d'éviter leur transit par les turbines de l'usine hydroélectrique. Des arrêts de turbinages nocturnes permettent désormais, en périodes de fortes eaux, aux anguilles argentées de regagner l'océan sans dommages afin d'aller se reproduire.

Photo 8 : Le masque de dévalaison de Tuilières

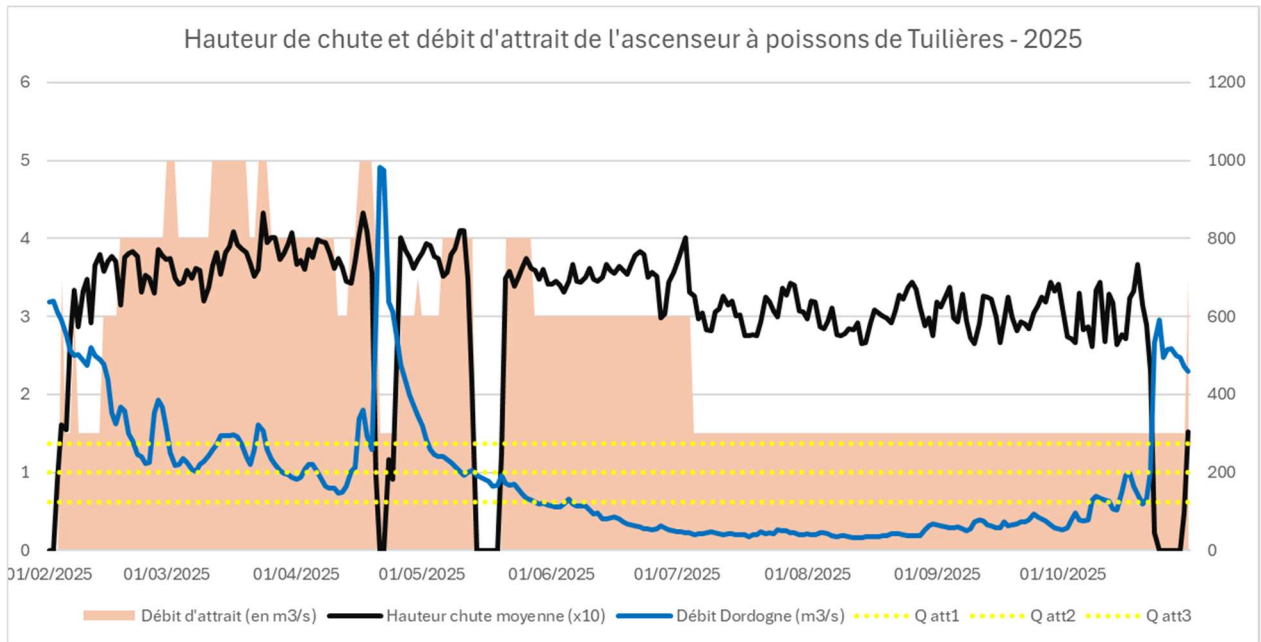
Figure 11 : Bilan du fonctionnement de l'ascenseur à poissons de Tuilières en 2025

- 04/02 : passage en mode « pic de migration », le débit d'attrait évolue désormais de 1,5 m³/s à 5 m³/s en fonction du débit de la rivière.
- 04/02 au 23/04 : hormis quelques petits coups d'eau favorisant le colmatage et un fonctionnement en mode « dégradé », l'ascenseur à poissons (ASP noté après) a fonctionné sans connaître de dysfonctionnement notable. Un défaut de cycle trop long apparaît de temps en temps sans que l'on puisse identifier la source. Le phénomène semble aléatoire et la remise en marche par le GU s'est effectué rapidement à chaque fois. Pendant cette période, le débit fluctue entre 150 m³/s et 350 m³/s, ce qui implique des variations de débits d'attrait de 3 à 5 m³/s.

- 23/04 : arrêt ASP pour état de veille (débit > 800 m³/s)
- 25/04 au 29/04 : reprise ASP, 2 jours d'arrêt. Reprise en mode dégradé à cause du colmatage des grilles latérales. Retour en mode manuel pour le débit d'attrait, le temps du nettoyage des grilles afin d'éviter le débordement du bassin d'injection. Impossible de dépasser les 3,5 m³/s au lieu des 5 recommandés.

- 10/05 au 20/05 : nouvel arrêt ASP pour défaut : la grille verticale est accrochée par la cuve lors de sa remontée. Une vidange complète est nécessaire.

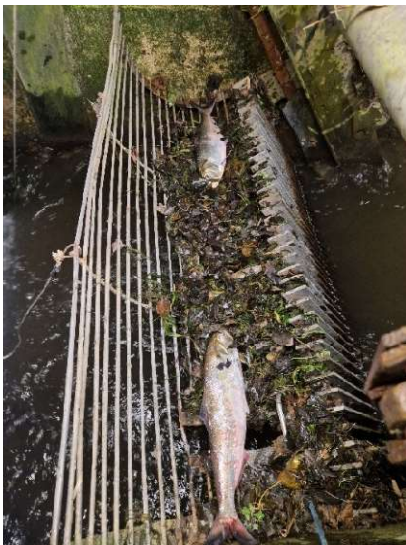
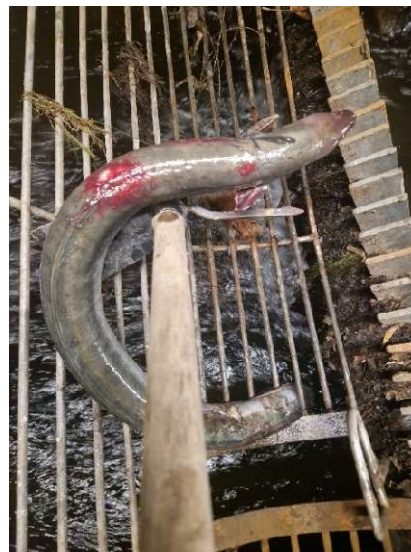
La grande alose est, cette année encore, une espèce très impactée par le système de franchissement (ascenseur + passe). **Les mortalités représentent pour 2025 environ 6,1 % du stock migrant d'aloses** observé à Tuilières (108/1795) (9 % en 2024) ce qui est bien supérieur au seuil de 2% admis pour l'aménagement de Tuilières. Ces mortalités sont le fruit de plusieurs paramètres : chocs physiques, isolement (espèce grégaire), mais aussi stagnation d'individus dans la passe de transfert suite à des coups d'eau amenant une forte turbidité ou suite à une baisse franche de la température de l'eau. Un groupe de travail sera constitué en 2026 (EDF R&D, MIGADO, pôle éco-hydraulique) pour investiguer finement ce phénomène et tenter de proposer des mesures simples pour y remédier.

Photo 9 : Migrateurs retrouvés morts au dégrilleur de la passe de transfert de Tuilières - 2025

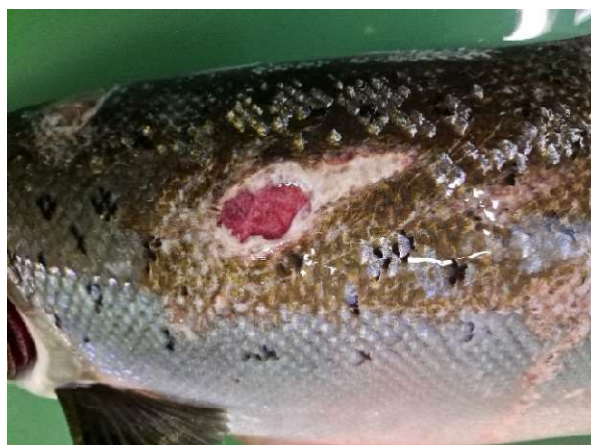
A noter que cette année 75 % des saumons piégés présentent des blessures antérieures (parfois en cours de cicatrisation). Ce taux est moins élevé que ces dernières années mais il représente encore une grande majorité des individus transitant par Tuilières.

Photo 10 : Blessures d'un saumon capturé à Tuilières en 2025

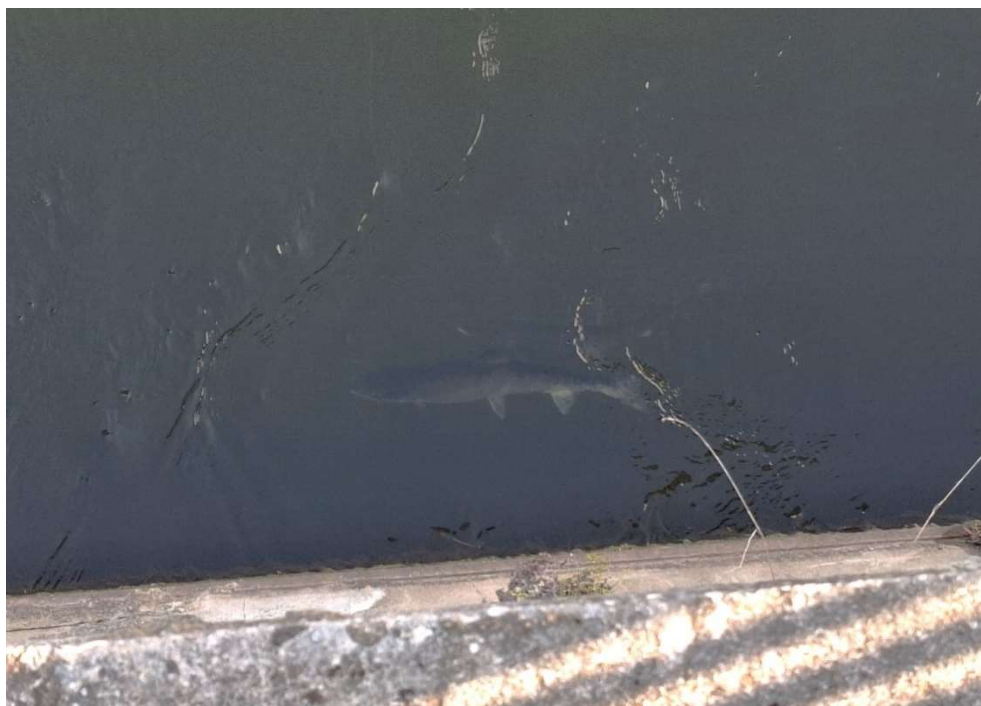
Durant l'année 2025, des prospections visuelles ont eu lieu régulièrement (plusieurs fois par semaine) au niveau de la chambre d'eau de Tuilières. Plusieurs migrateurs ont été observés dans la chambre d'eau. Il s'agit de 3 saumons atlantique (vivants) bloqués devant le Groupe 1 et devant le Groupe 8 (vus lors de deux observations différentes) ; ainsi que 15 grandes aloses, mortes au plan de grille devant le Groupe n°1 (vues lors quatre observations différentes).

Photo 11 : saumon atlantique bloqué dans la chambre d'eau devant le groupe 8, Tuilières 2025

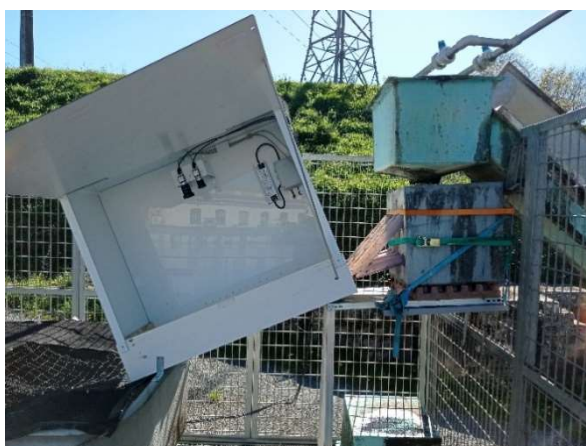
Depuis 2022, le nouveau compteur automatique vidéo HIZKIA est en place sur le site de Tuilières. **Ce compteur bénéficie d'une plus grande expérience, d'un meilleur taux de reconnaissance et d'une meilleure estimation de la taille.**

Photo 12 : Système de comptage automatique HIZKIA installé sur le site de Tuilières

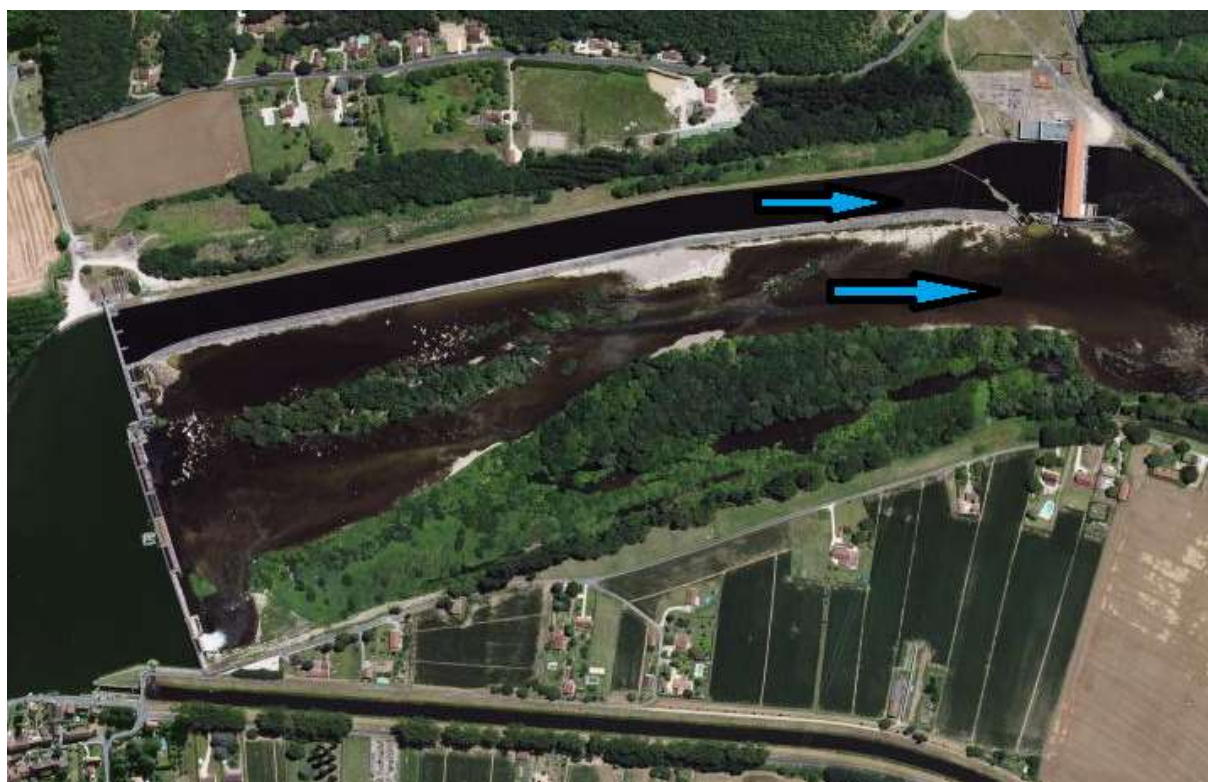
Photo 13 : Le barrage de Mauzac

Construit en 1840 pour faciliter la navigation sur le cours d'eau, l'ouvrage a été progressivement modifié et équipé de turbines hydroélectriques à partir de 1921. Le barrage, d'une hauteur de 5.8 m et de 280 m de long, (cote NGF 43.07). Il peut évacuer jusqu'à 5000 m³/s correspondant aux crues millénales (1783 et 1843).

Un canal d'aménée (longueur de 960 m, section de 240 m²) permet d'alimenter 6 groupes dont 5 turbines Francis verticales (60 m³/s par groupe) et 1 turbine Kaplan verticale (80 m³/s). Le débit maximum turbiné est de l'ordre de 280 m³/s pour une hauteur de chute maximale de 7.6 m, soit une puissance maximale de l'ordre de 13.2 MW.

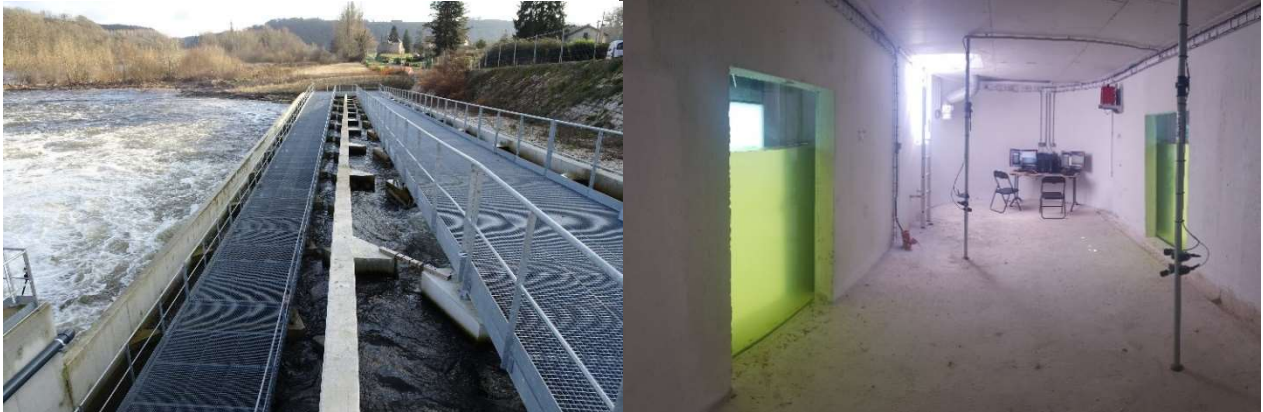
Photo 14 : vue générale de la passe à poissons du barrage de Mauzac et vue de l'intérieur du local de comptage

-Une passe à bassins à double échancrures située au barrage en rive droite mise en service le 10 juin 2020. Ce dispositif est constitué de 22 bassins de 4,5 m par 5m. Elle mesure 60m de long, 13,50m de large. Le débit transitant par la passe à poissons est de 2 m³/s. La chute totale est fractionnée en 23 chutes de 25cm de hauteur. Nombreuses de ses caractéristiques sont adaptées à chaque espèce, notamment des orifices ainsi des rugosités au fond de la passe conçus pour l'anguille. Enfin, elle est équipée d'un local vidéo pour le suivi des poissons, situé dans le dernier bassin amont. Deux vitres de comptages sont en place devant lesquelles sont positionnées deux caméras. Une caméra dite « grand angle » avec objectif de 16 mm qui permet de visualiser l'ensemble de la vitre. Une filmant en couleur (chenal côté rive droite) et une filmant en noir et blanc (chenal côté rive gauche). Une caméra dite « anguilles » avec un objectif de 50 mm qui zoome sur la plaque de fond en polyéthylène. Cette caméra est

paramétrée avec une sensibilité plus élevée afin de favoriser la détection des anguilles migrantes de petite taille (taille médiane des anguilles échantillonnées à Tuilières de 157 mm en 2021).

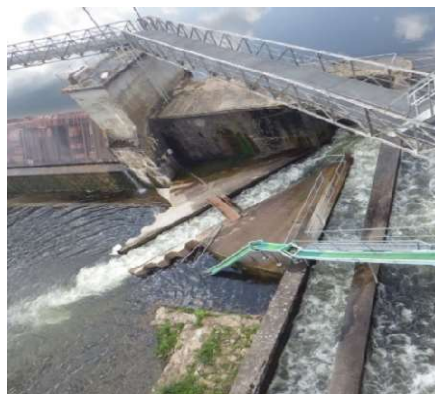
-Une passe à ralentisseurs, construite en 1950 au niveau du barrage, alimentée par un débit de l'ordre de $1\text{m}^3/\text{s}$. Pour donner suite aux préconisations du groupe technique Bergeracois, un chevron (sur deux possibles) de cette passe a été enlevé en janvier 2014 afin d'augmenter l'attrait en situation normale mais surtout permettre la délivrance d'un débit suffisant en cas d'abaissement de plan d'eau, situation fréquente du fait des interventions sur le barrage. La volée aval de la passe a aussi été rallongée afin de supprimer la chute à l'entrée de la passe. Depuis 2017, la passe à ralentisseurs du barrage est équipée d'un système de vidéo-contrôle « Hizkia » avec visionnage « par-dessus ».

Photo 15 : Passe à ralentisseurs et rampe à anguilles de Mauzac

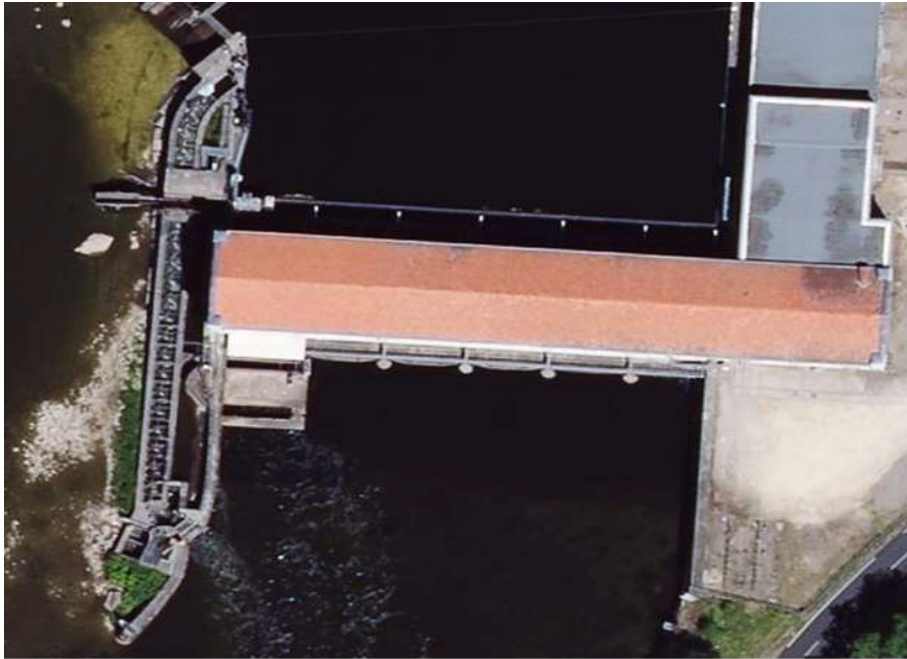
-Une passe à bassins, construite en 1986 en rive droite du canal de fuite, à 30 m environ à l'aval immédiat de l'usine, alimentée par un débit de l'ordre de $1\text{ m}^3/\text{s}$. Un débit complémentaire d'attrait de 2 à $4\text{ m}^3/\text{s}$ est injecté dans la partie aval du dispositif et permet d'en augmenter l'attractivité.

Une deuxième entrée de la passe à bassins a été aménagée en 2004. Elle est placée dans le bajoyer du groupe G6 côté G5. Elle a une largeur de 1,6 m et est équipée d'une vanne asservie au niveau aval afin d'assurer une chute de l'ordre de 20 cm. Elle mobilise des débits pouvant dépasser 1 m³/s et est prévue pour des gammes de débits de l'ordre de 70 m³/s - 350 m³/s. En réalité, les niveaux d'eau deviennent limitants en dessous de 100m³/s (obs MIGADO). La passe à bassins successifs de l'usine de Mauzac est équipée d'un dispositif « Hizkia » de vidéo contrôle.

Photo 16 : Passe à poissons de l'usine de Mauzac

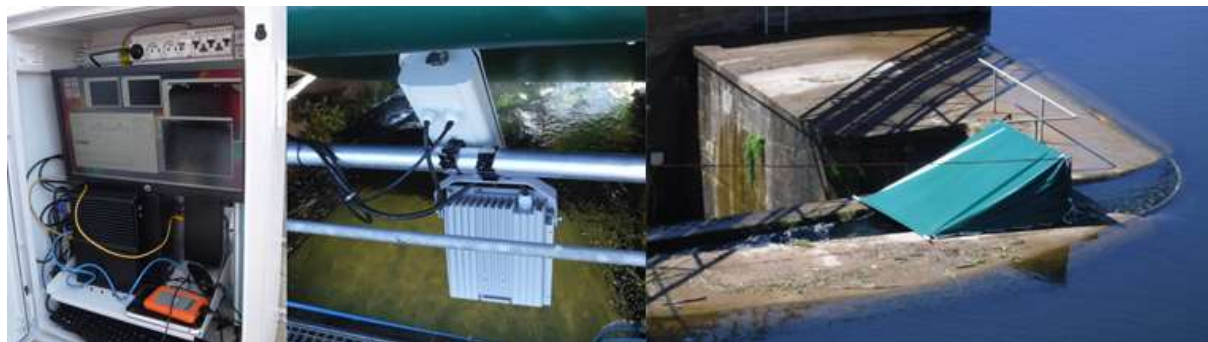
Le 20 Avril 2017, EDF a fait appel à la société HIZKIA pour installer un système de vidéo comptage au niveau de la passe à ralentisseur du barrage de Mauzac. L'objectif de ce dispositif est de comptabiliser les grands salmonidés. Cette passe à ralentisseurs sur-actifs type « Lachadenède » n'est pas adaptée aux autres espèces.

Photo 18 : Le système vidéo de la passe à ralentisseurs du barrage de Mauzac.
