**CONTROLE DU FONCTIONNEMENT DES PASSES A POISSONS
INSTALLEES AU BAZACLE EN 2015**

SUIVI DE L'ACTIVITE ICHTYOLOGIQUE EN 2015

**CONTRÔLE DU FONCTIONNEMENT DES PASSES A POISSONS
INSTALLÉES AU BAZACLE EN 2015
SUIVI DE L'ACTIVITE ICHTHYOLOGIQUE**

Rapport de sous-traitance S.C.E.A./ MI.GA.DO.

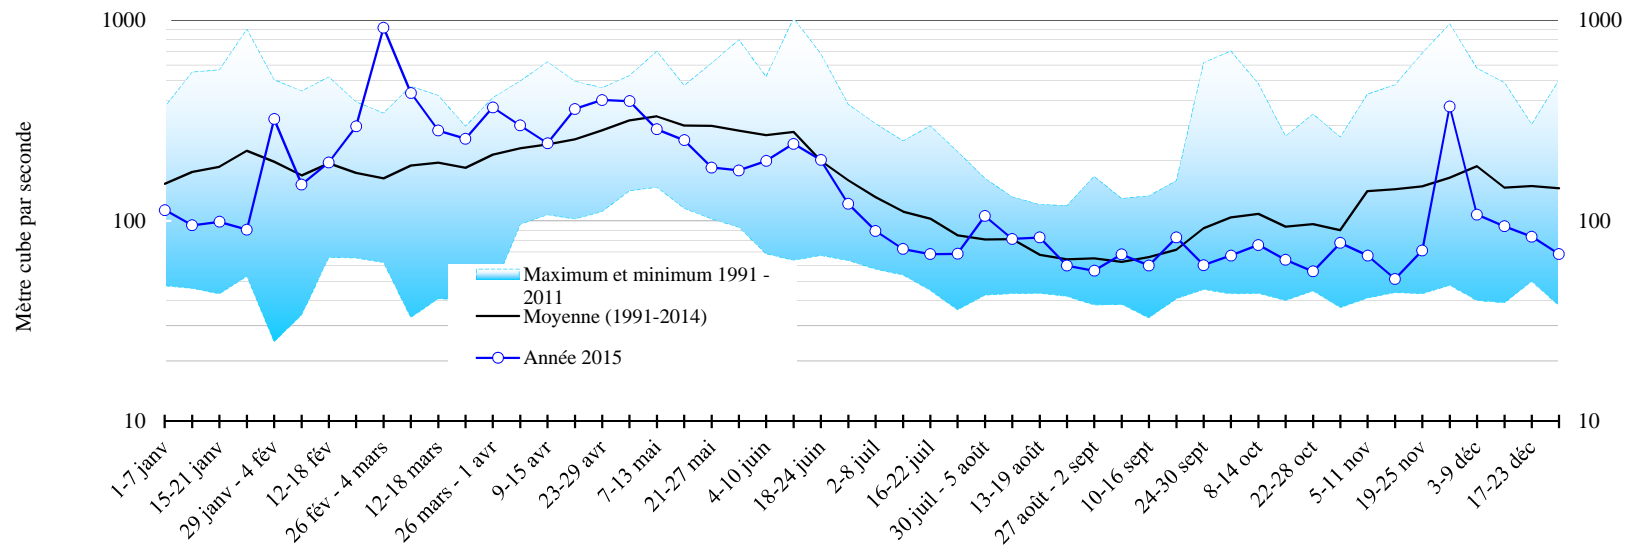
FIGURE 4 : COMPARAISON DES DEBITS EN GARONNE A PORTET DEPUIS 1991

Depuis quelques années, ces conditions environnementales sont assez contrastées, aussi bien entre les années (2010 a été la plus froide depuis 20 ans alors que 2011 a été la plus chaude depuis 1900) qu'à l'intérieur d'une même année (cf. 2014). Au contraire, l'année 2015 a été du début à la fin dans la moyenne (figure 4 et annexes X).

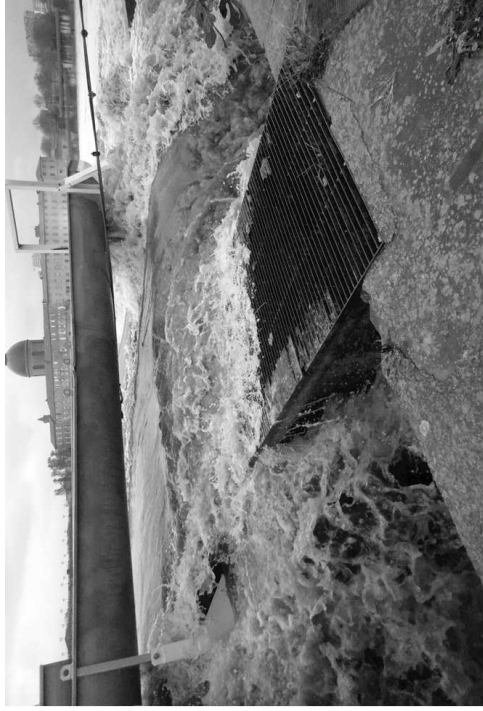
Passé à ralentisseurs, submersion lors de la crue du 26 novembre

De par sa situation, la passe à ralentisseurs est exposée à des submersions qui rendent difficile la tenue du dispositif d'éclairage actuel, entraînant régulièrement le disjonctage de ce secteur, une dégradation et des changements de matériel (illustration photographique, annexe XIX).

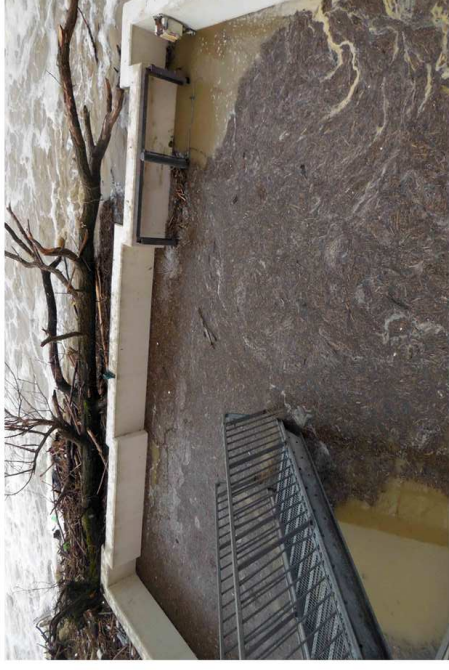
Crue du 6 mars noyage et blocage de l'entrée aval de la passe à bassins

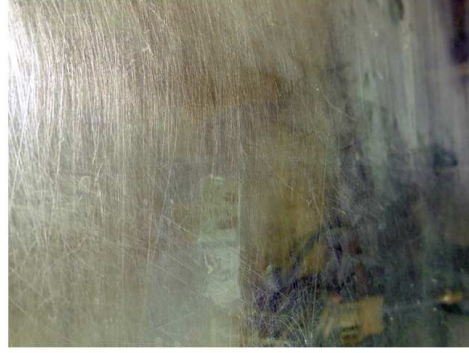
Les dépôts algaux sont le principal problème de la vitre notamment dès que la température de l'eau s'élève, mais aussi le rayage par les particules entraînées par l'eau : **cette vitre s'use, soumise à ces conditions depuis plus de vingt ans. Une solution serait de retourner cette vitre et d'exposer la face non rayée à l'écoulement** (opération déjà réalisée sur une installation E.D.F. à Pébernat dans les années 96-97 et à Golfech en 2002). Une illustration photographique de cette usure est donnée en annexe XIX.

Passé à bassins, vitre rayée

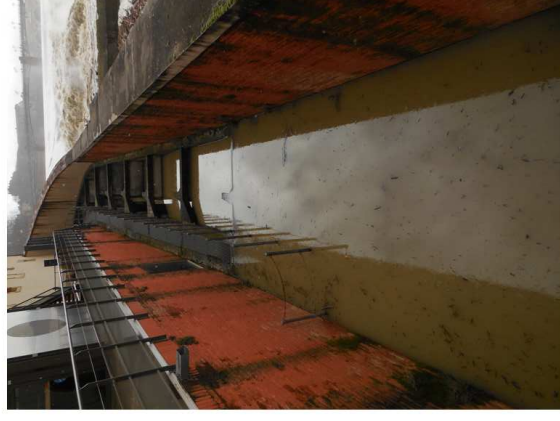
Passé à bassins, noyage lors de la crue du 27 février
