Contrôle du fonctionnement des passes à poissons installées au Bazacle Suivi de l'activité ichthyologique

**CONTRÔLE DU FONCTIONNEMENT DES PASSES A POISSONS
INSTALLÉES AU BAZACLE EN 2016
SUIVI DE L'ACTIVITE ICHTHYOLOGIQUE**

MAI 2017

COMPTE RENDU SOMMAIRE D'ETUDE

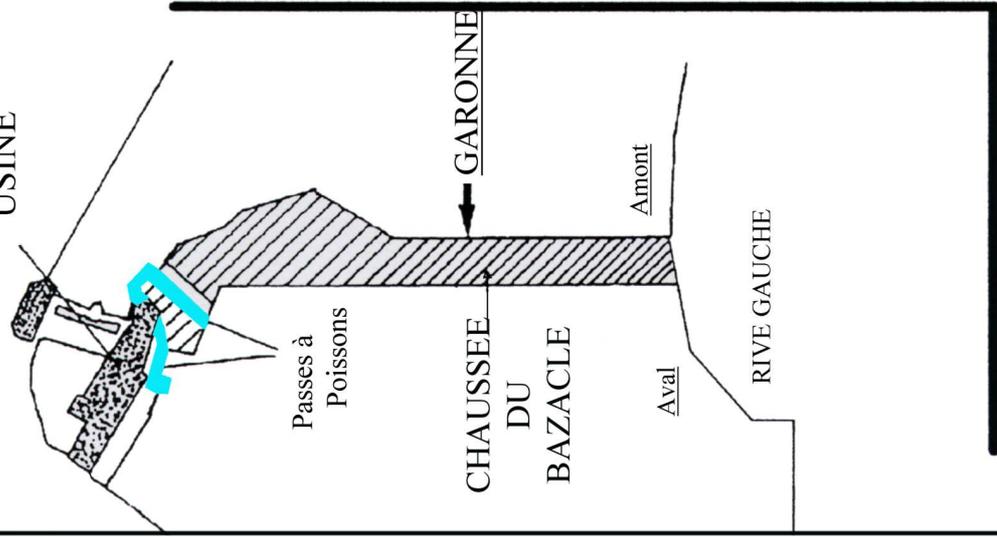
**FIGURE 2 : SITUATION DES DISPOSITIFS DE FRANCHISSEMENT
AU BARRAGE DU BAZACLE**

- **la passe à ralentisseurs**, la plus ancienne, a été rénovée en 1989, opération à l'occasion de laquelle la partie amont a été terminée par 3 bassins à orifice noyé. C'est une passe mixte d'une longueur de 56 m, composée de 3 volées à ralentisseurs de fond suractifs (changement en 1996 du bois, dégradé, par du métal) entrecoupées de 2 bassins de repos. Elle fonctionne avec un débit de 0,6 m³/s à 1 m³/s et est située entre la chaussée et l'usine,

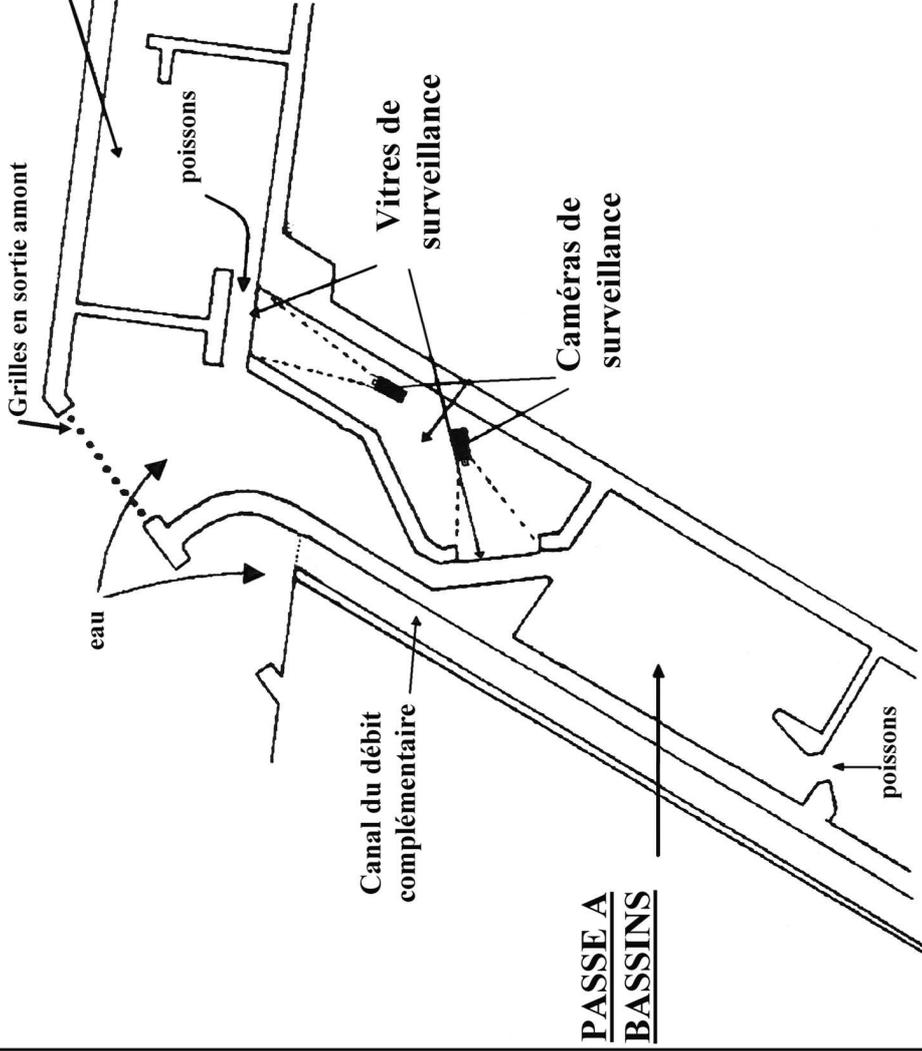
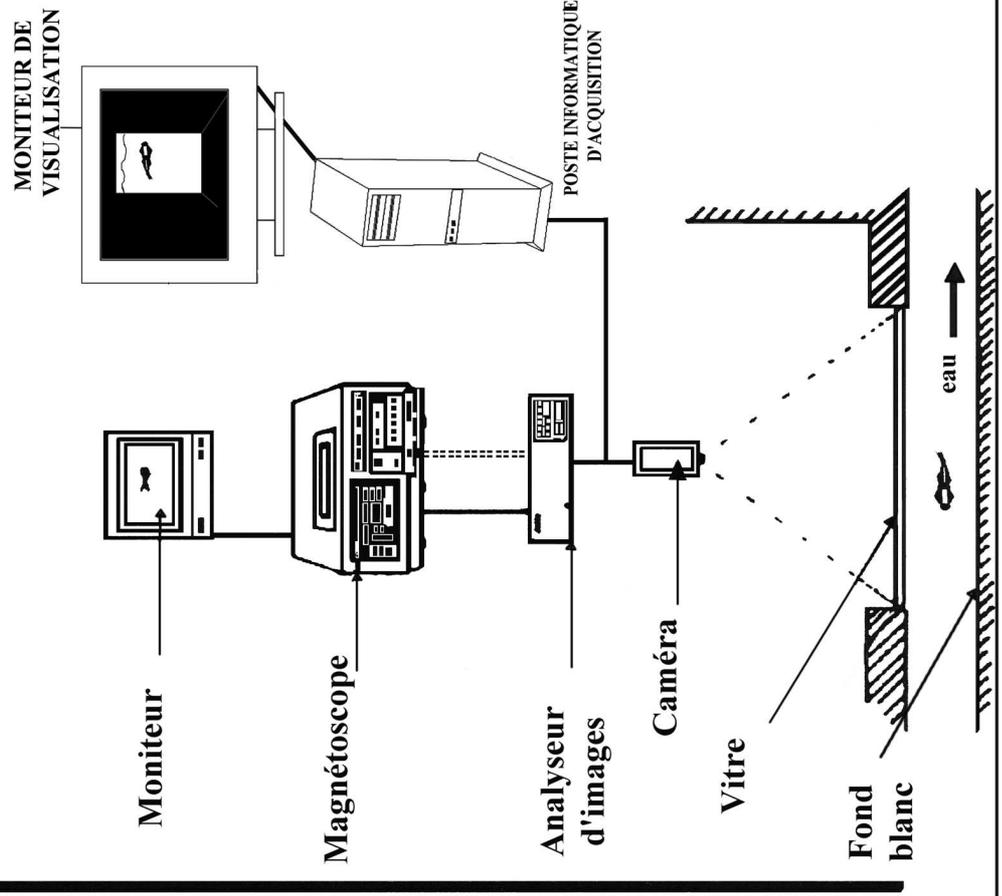
**FIGURE 3 : DISPOSITION DU SYSTEME
DE SURVEILLANCE VIDEO**

Le **matériel vidéo** proprement dit est constitué de deux caméras noir et blanc Panasonic (MIGADO) équipées d'objectifs de 4,5 à 6 mm.

Le **matériel informatique** utilisé se compose d'une unité centrale protégée par un onduleur des défauts transitoires de l'alimentation électrique.

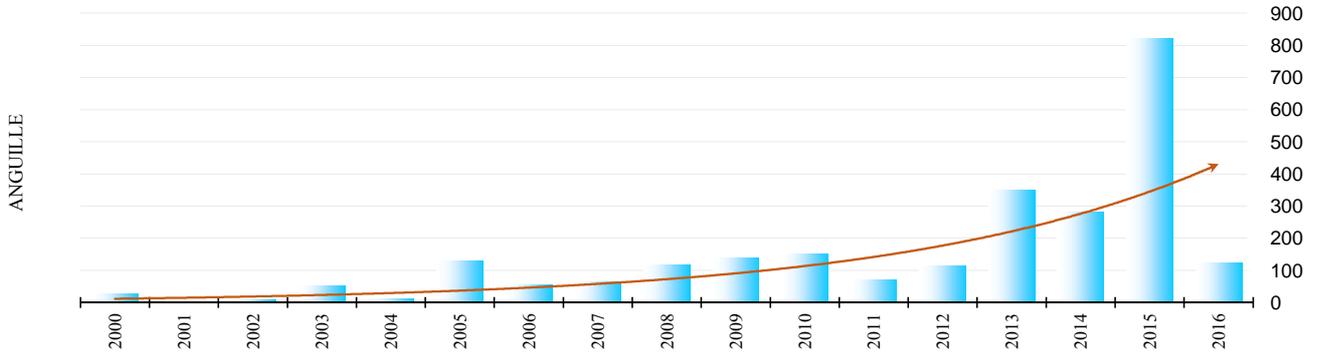
FIGURE 6 : MIGRATION DES ANGUILLES AU BAZACLE DEPUIS 2000

Depuis 2010 on remarque que les premières tentatives de franchissement sont souvent infructueuses : les anguilles atteignent et passent la vitre de cette passe à ralentisseurs mais sont refoulées par les courants ou turbulences en entrée de cette passe. Cela correspond à des conditions hydrauliques dans cet orifice noyé, difficiles pour ces tailles d'individus, directement liées à un débit en Garonne supérieur à 250-280 m³/s. Les

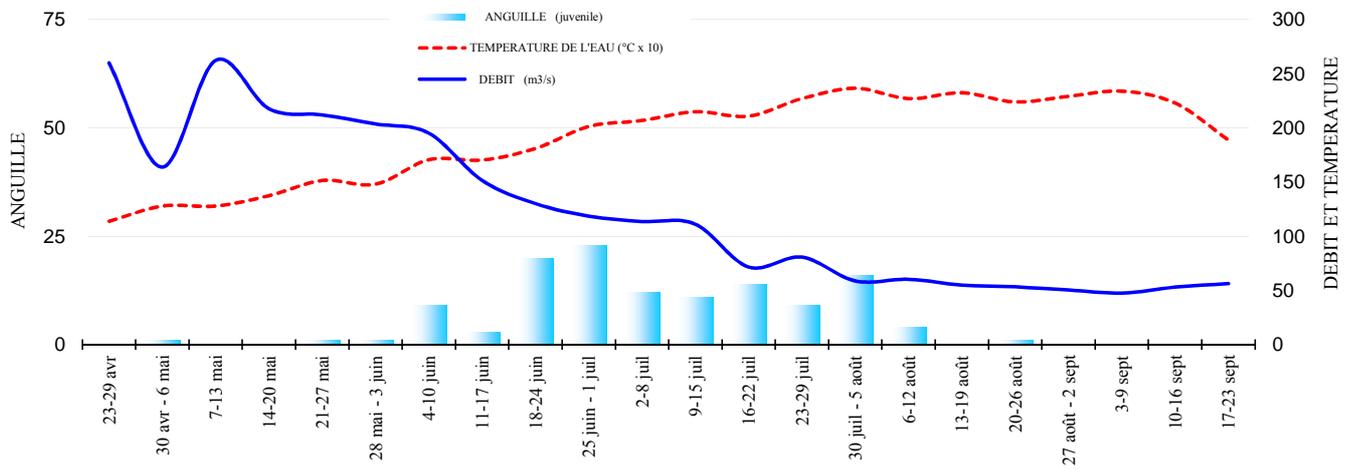
FIGURE 7 : MIGRATION DES ANGUILLES ET CONDITIONS ENVIRONNEMENTALES AU BAZACLE EN 2016

Tous les passages ont eu lieu entre le 5 mai et le 25 août et la majorité s'est produite à la passe à ralentisseurs (92,8 %, annexe IX). Le pic hebdomadaire a eu lieu du 25 juin au 1^{er} juillet (comme en 2015 et 2012) avec 23 individus (figure 7).

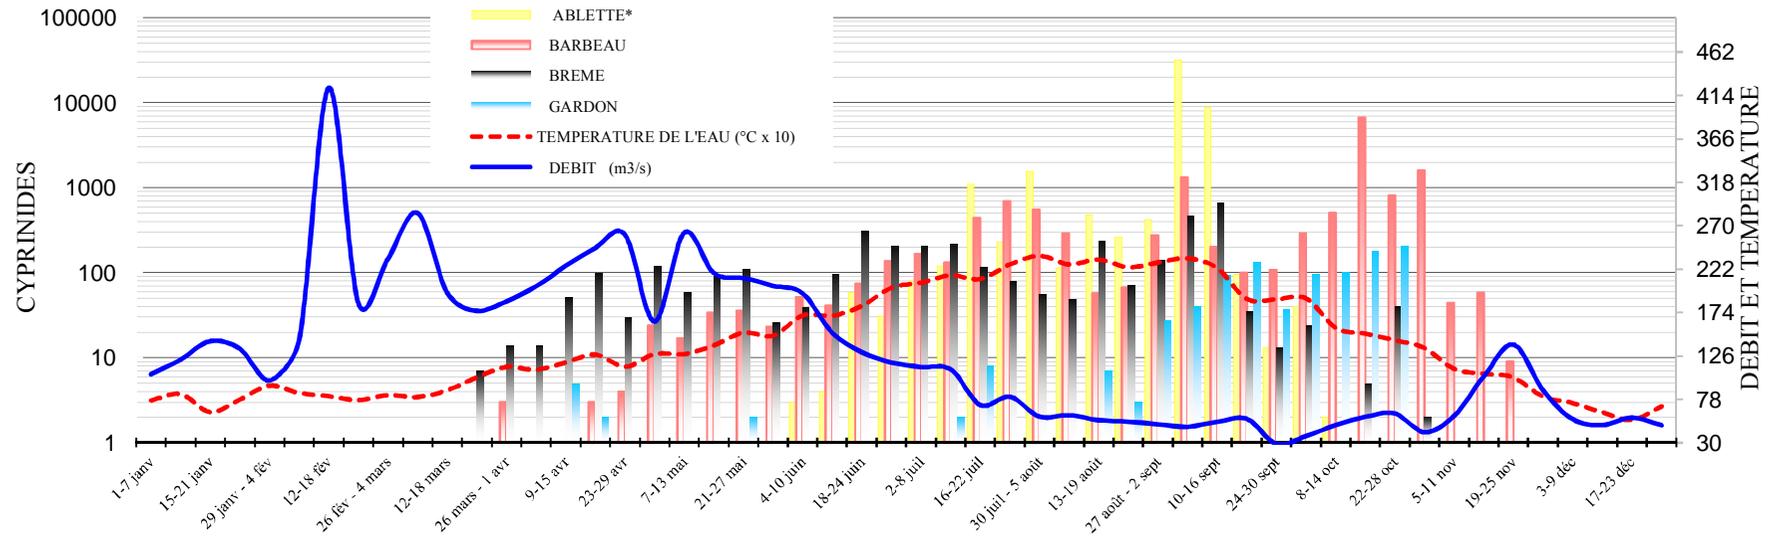
FIGURE 11 : MIGRATIONS DES CYPRINIDES ET CONDITIONS ENVIRONNEMENTALES AU BAZACLE EN 2016

Les **ablettes** (44 918 individus, tableau VII) réalisent une migration supérieure à la moyenne du site, loin toutefois des 167 000 individus de 2009. Comme la décennie passée, et au contraire de l'an dernier (effet usine arrêtée toute l'année ?) cette migration a été principalement automnale avec 90 % des passages annuels en septembre (figure 11; annexes XII et XVI). Cette espèce est observée sur le site durant 5 mois de l'année, le pic journalier a été de 20 795 le 6 septembre (annexe XVI). L'activité horaire est diurne (annexe XIII) avec un maximum en soirée (18h00-20h00), mais mesurée en bout de passe (donc incluant le temps de transit) et peut traduire en partie la durée nécessaire au transit dans la passe ; le pic horaire observé cette année a été de plus de 3 928 ablettes le 6 septembre (près de 21 000 individus ce jour-là).

Les **barbeaux** (14 809 individus) présentent un effectif 3 fois supérieur à la moyenne du site (cependant loin des 27 600 individus de 1990, tableau VII). Comme depuis 15 ans (à l'exception de 2011) le pic mensuel est automnal avec 61 % des passages en octobre (figure 11, annexes XII et XVI), **confirmant, on l'a vu au 4.2.4, un décalage de ces passages du printemps à l'automne (figure 11.1)**. Cette espèce a été observée empruntant les passes durant 10 mois de l'année.

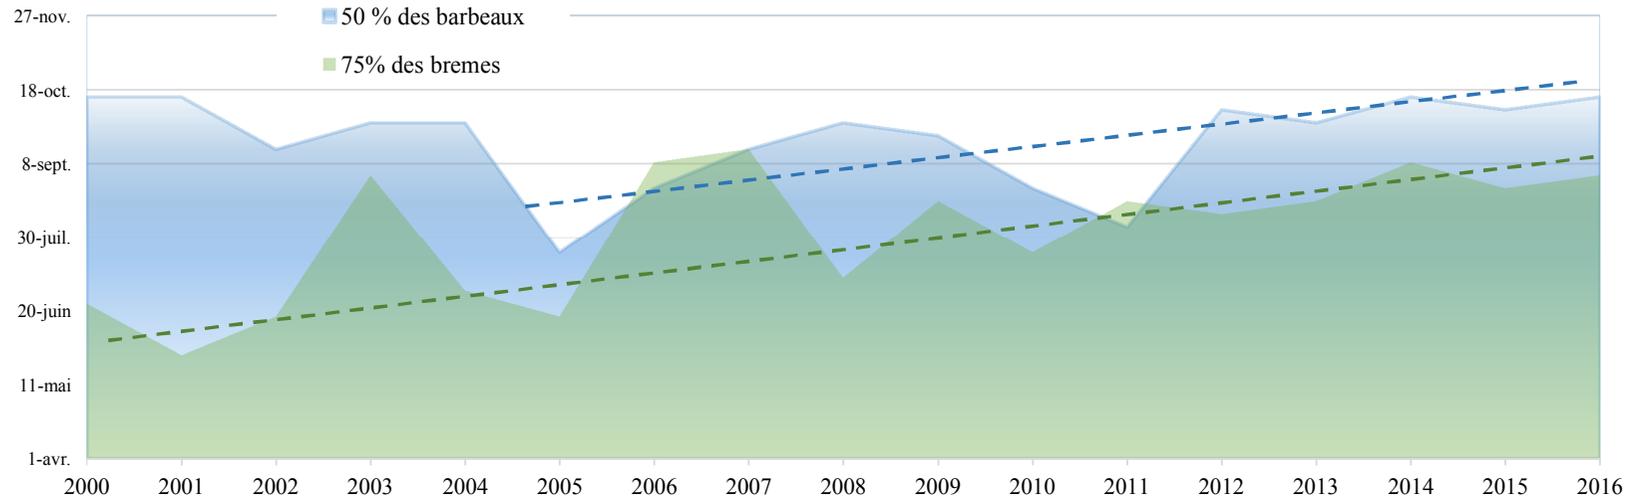
Figure 11.1 : Evolution de la date des passages des migrations de barbeaux et de bremes au Bazacle

Pour certaines espèces comme les ablettes ou les barbeaux ce décalage est net pour le démarrage de la migration décalage de près de 1 mois pour les 50 % cde la migration (figure 11.1) depuis 2000 (date de l'informatisation complète du comptage). Pour d'autres comme les brèmes, c'est la totalité de la migration qui se décale dans l'année de presque 2 mois depuis 2000 pour les 75 % des passages (figure 11.1). Parmi les autres cyprinidés aux effectifs suffisamment abondants comme les gardons, ce phénomène n'apparaît pas. Il s'agit donc d'un effet propre à certaines espèces, plus sensibles à un effet du changement des conditions environnementales (étiage tardif) ou peut-être lié à des changements de composition dans les cohortes, certaines plus enclines à migrer vers l'amont en dehors des motivations génésiques printanières (pour les juvéniles et subadultes).

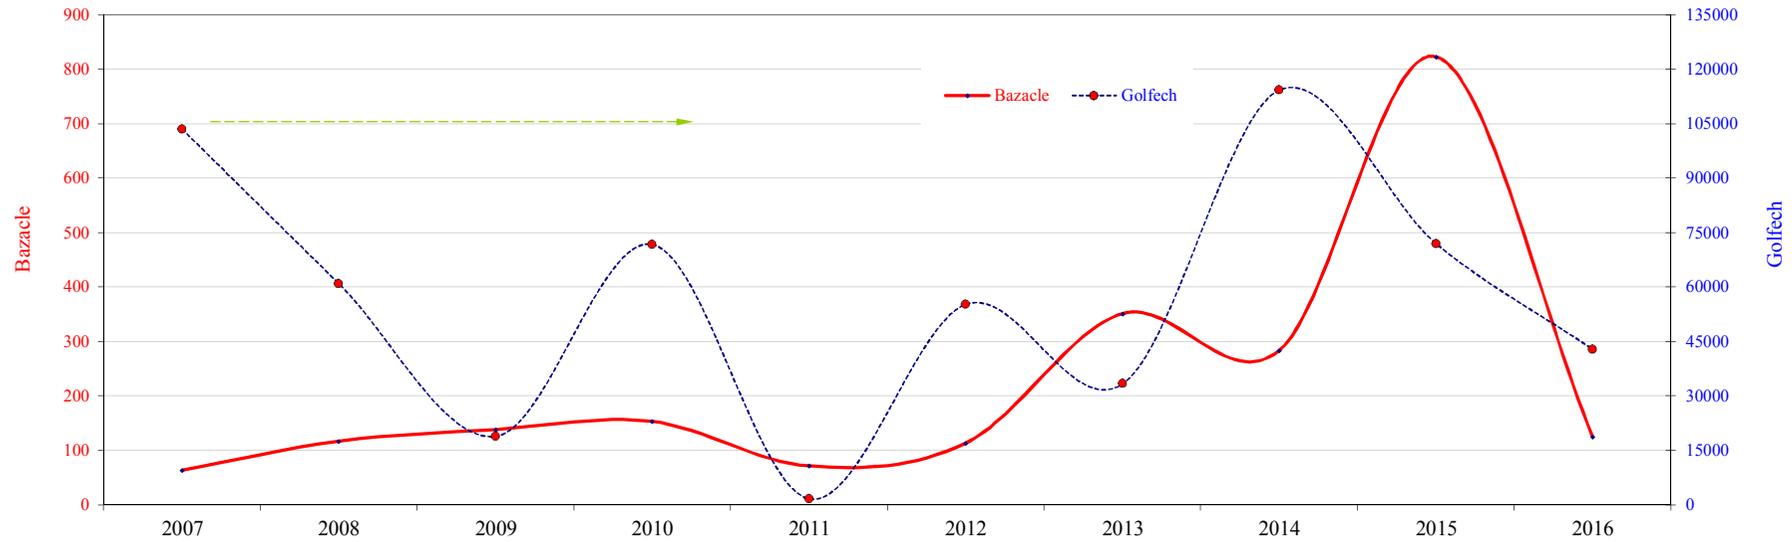
FIGURE 16 : EVOLUTION COMPAREE DES EFFECTIFS D'ANGUILLE AU BAZACLE ET A GOLFECH

Outre le lien qualitatif entre les passages sur les 2 sites, ces figures donnent aussi une estimation du temps nécessaire à une partie des anguilles passées à Golfech, pour atteindre et passer le Bazacle : **depuis 2010 environ, il faut à peu près 3 ans pour coloniser/parcourir le tronçon de Garonne entre les 2 sites et passer à l'amont du Bazacle.**

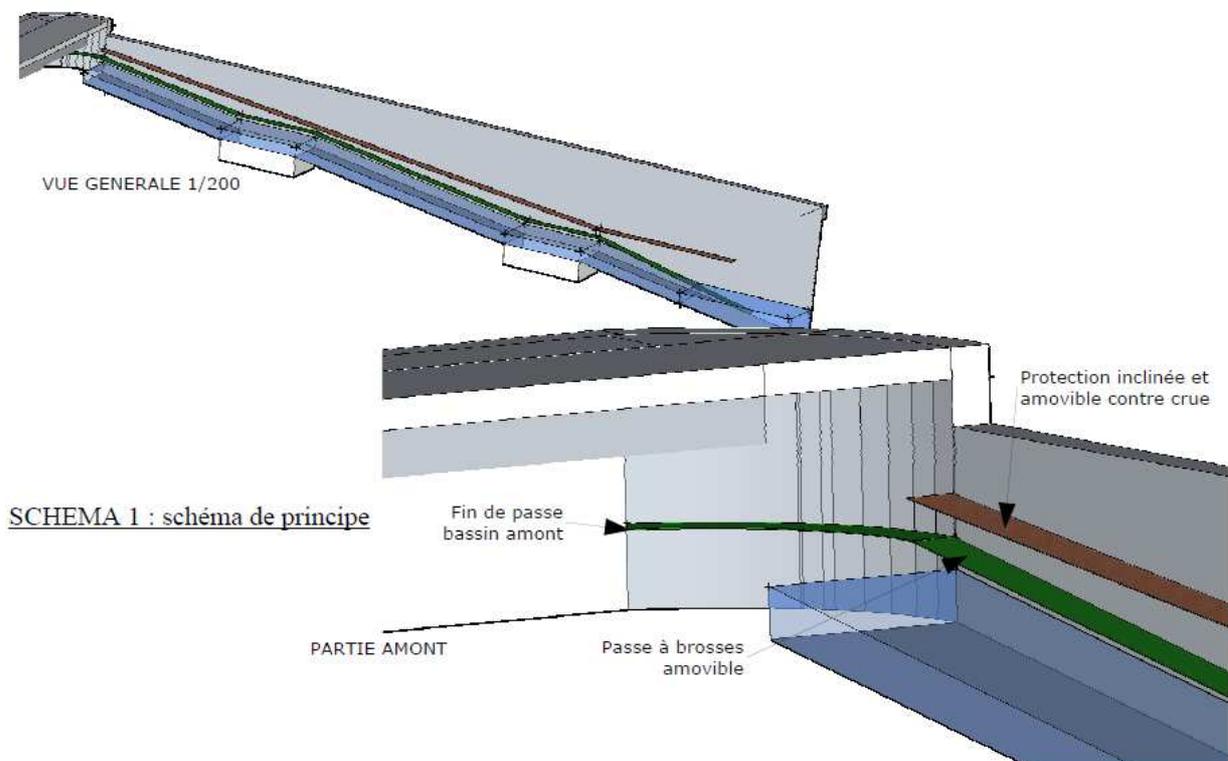
SCEA 2015- PROPOSITIONS D'AMELIORATION DU PASSAGE DES ANGUILLES AU BAZACLE

Une rampe de brosses (un coût modéré) peut être posée sur un des murs de la passe à ralentisseurs (schéma 1), temporairement chaque année, à la saison de migration (mai à août) et déposée le reste de l'année pour la protéger des crues.

Cette passe amovible peut être protégée des débordements dus à des hautes eaux ponctuelles,

Pour les futurs suivis, il pourrait être intéressant d'envisager l'adaptation partielle de cette passe en passe à anguilles (voir schémas proposés en annexe VI) avec la pose d'une rampe à brosses pendant les mois de migration de cette espèce, tout en gardant la possibilité de faire fonctionner normalement la partie à ralentisseurs.

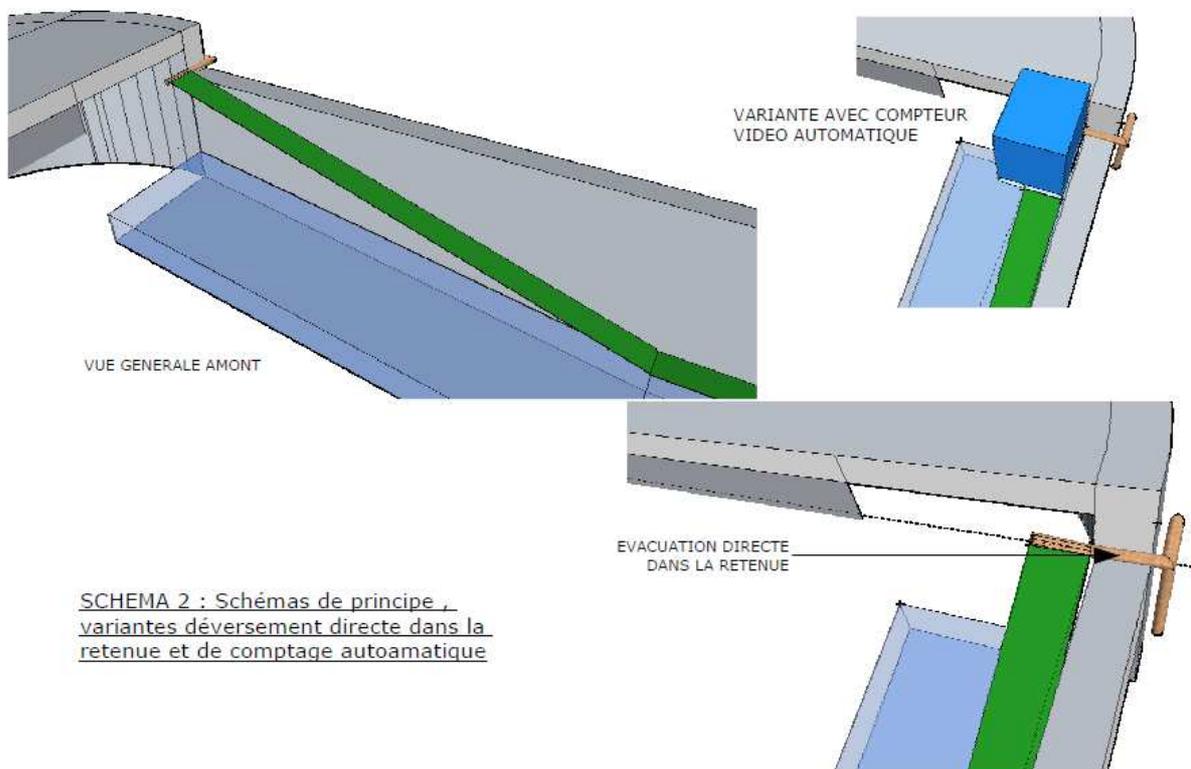
SCHEMA 2 : Schémas de principe ,
variantes déversement directe dans la
retenue et de comptage autoamatique

La passe à bassins aussi pourrait être améliorée pour les anguilles, avec un chemin au sol d'une dizaine de cm de large, en brosses, à demeure, longeant le mur droit (le plus court) : les sections au niveau des fentes entre 2 bassins (courtes, environ 20 cm de long) pourraient, elles, être amovibles pour limiter le reste de l'année (la plus grande partie de l'année en fait) leur encrassement voire l'accumulation de dérivants bouchant ces orifices de fond.

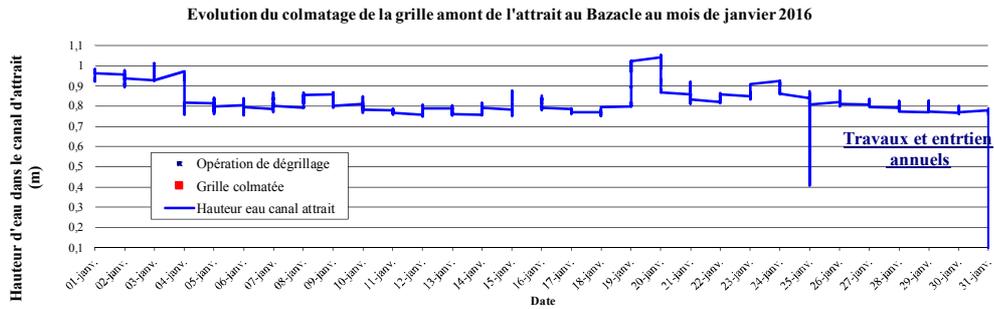
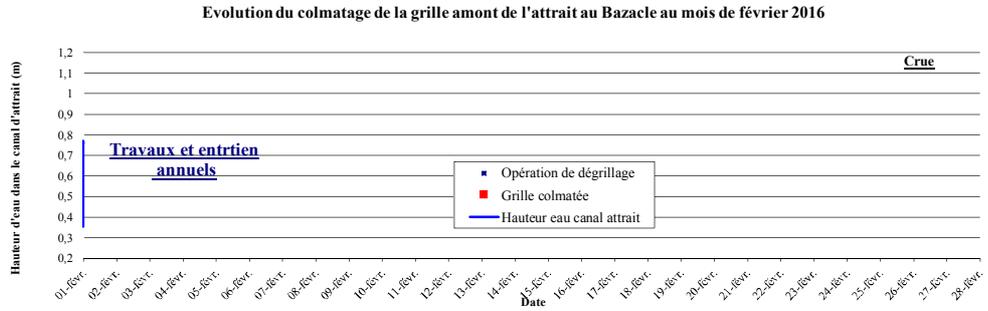
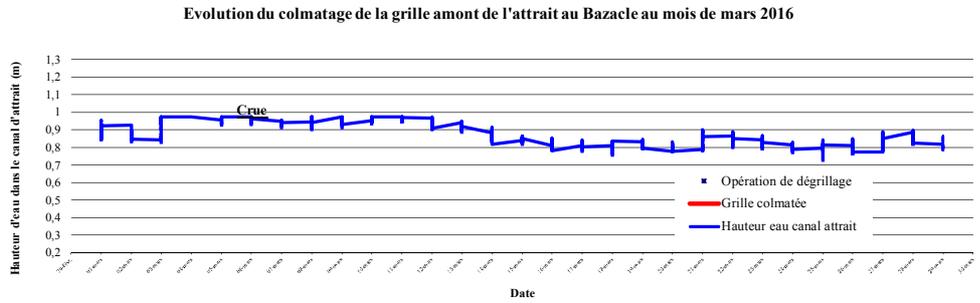
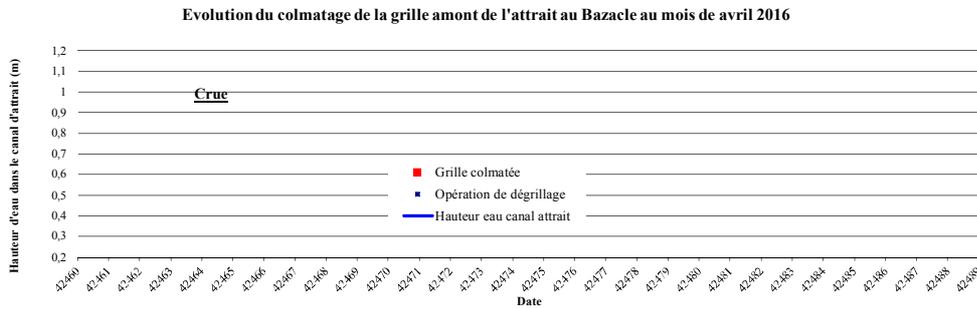
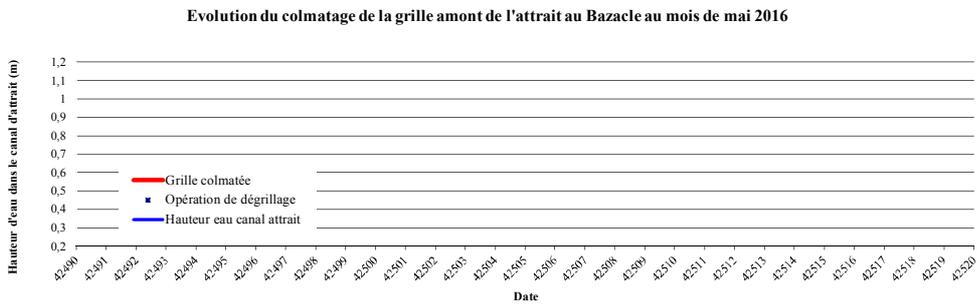
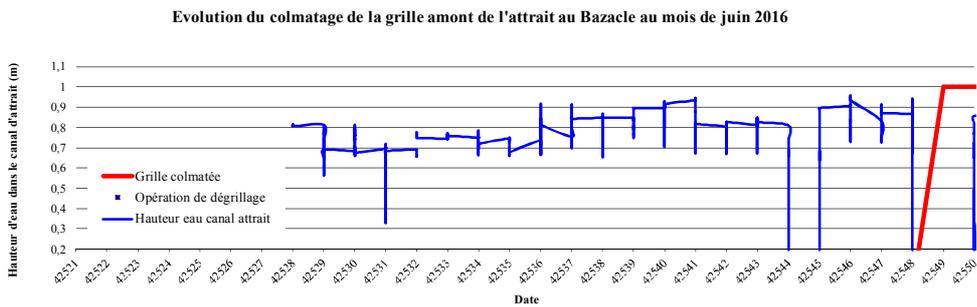
ANNEXE XVIII : EVOLUTION DU COLMATAGE DES GRILLES AMONT EN 2016 AU BAZACLE

Le colmatage ou non des pré-grilles amont conditionne la délivrance du débit d'attrait nécessaire à la passe et à son attractivité à l'aval : les statistiques récapitulatives depuis 20 ans montrent qu'en moyenne, les dernières années, ¼ du temps était dysfonctionnel et jusqu'à 48,6 % du temps au maximum (tableau III).

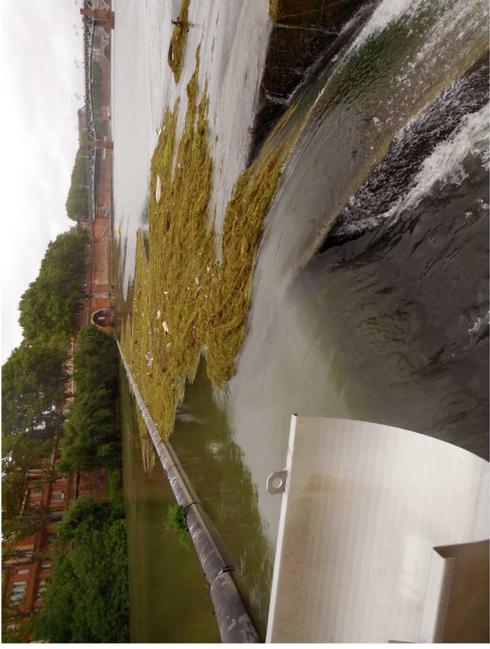
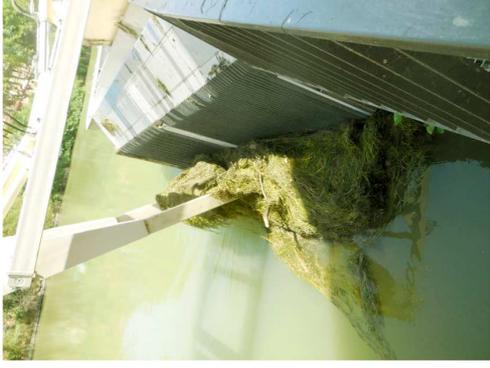
Accrochage à la drome de l'usine
et dégrilleur bloqué par renoncules du 28 juin au 12 juillet

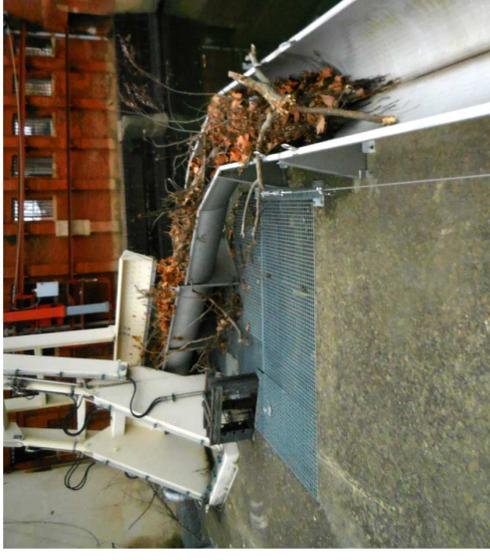
Exemple de goulotte bloqué par branchages
et feuilles, le 13 novembre 2015
