# Contrôle du fonctionnement des passes à poissons installées au Bazacle Suivi de l'activité ichthyologique

Année 2017

**CONTRÔLE DU FONCTIONNEMENT DES PASSES A POISSONS  
INSTALLÉES AU BAZACLE EN 2017**

**SUIVI DE L'ACTIVITE ICHTHYOLOGIQUE**

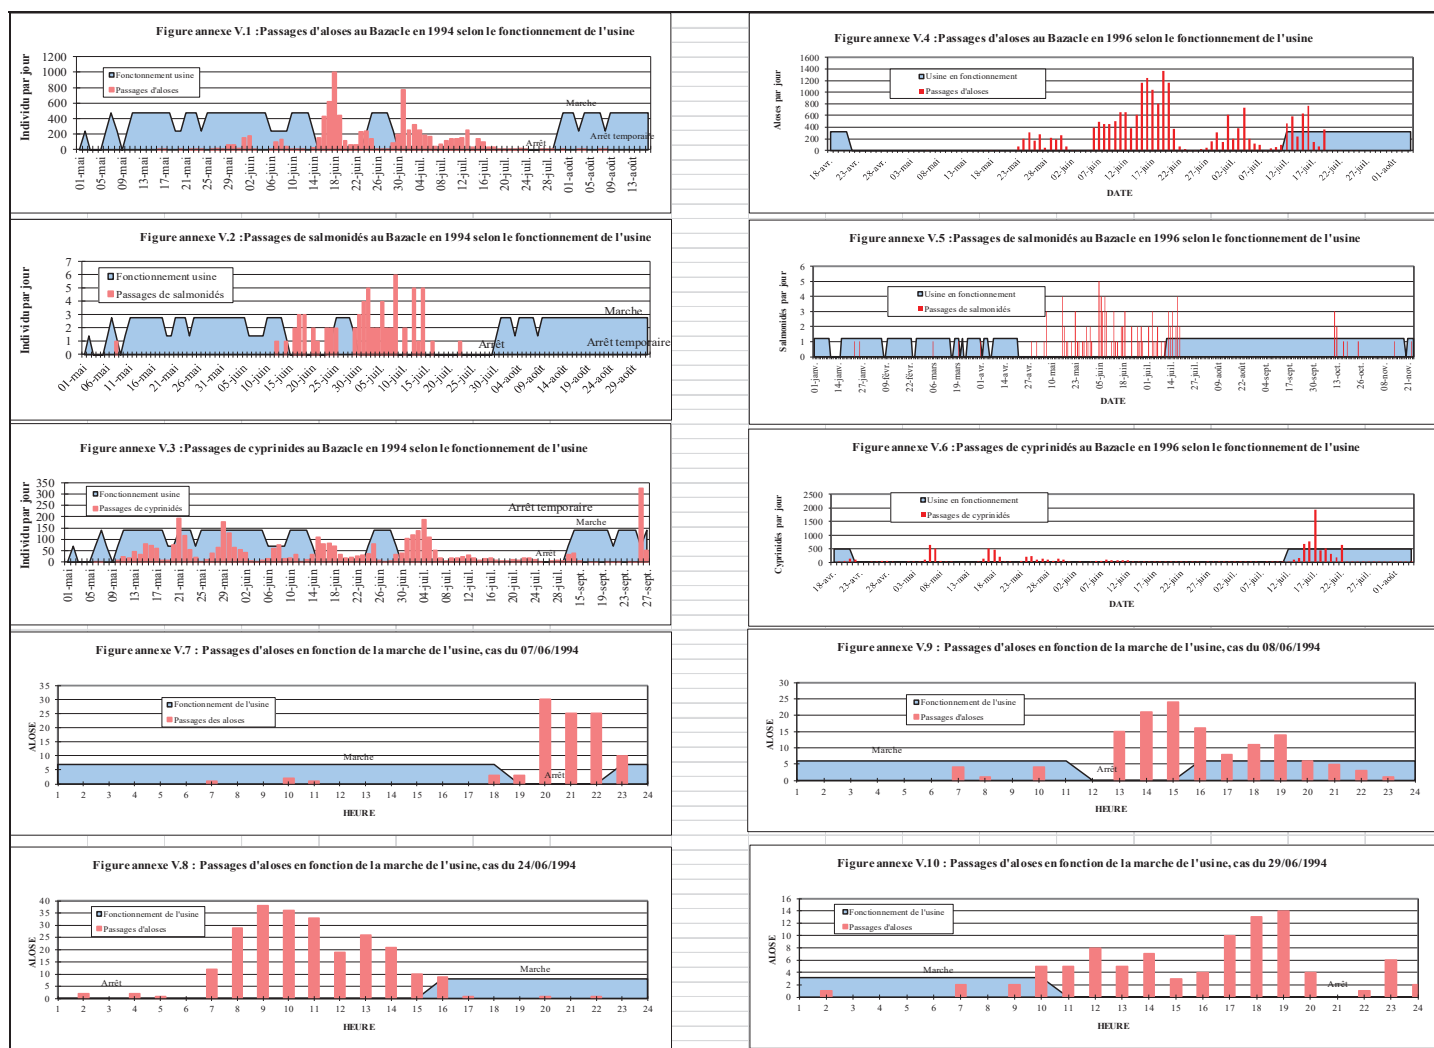
Les passages de cyprinidés semblent à cet égard révélateurs (figure V.6), avec une absence de passages durant toute la période d'arrêt de l'usine, puis un pic de passages (tardif) dès le redémarrage de l'usine après quelques jours d'accumulations dans les sorties des groupes.

Lors des 2 années, **les passages de salmonidés** semblent se concentrer (favorisés ?) dans les périodes d'arrêts de l'usine, son redémarrage entraînant une raréfaction des passages.

Dans le cas de 1996 (figures V.4 à V.6), l'arrêt de l'usine de 2,5 mois a été d'un seul tenant et bien avant l'arrivée des migrations d'aloses, lamproies ou salmonidés notamment (arrêt au 23 avril).

Dans ces conditions, les migrations ont tendance à se dérouler sans délai : il n'y a pas de concentrations des premiers bancs dans les sorties de groupes mais des passages au fur et à mesure de l'arrivée sur le site et de la découverte de la passe. Mais il est vraisemblable qu'il y a des accumulations en d'autres points du site comme au barrage ou à la sortie de la microcentrale sur l'autre rive.

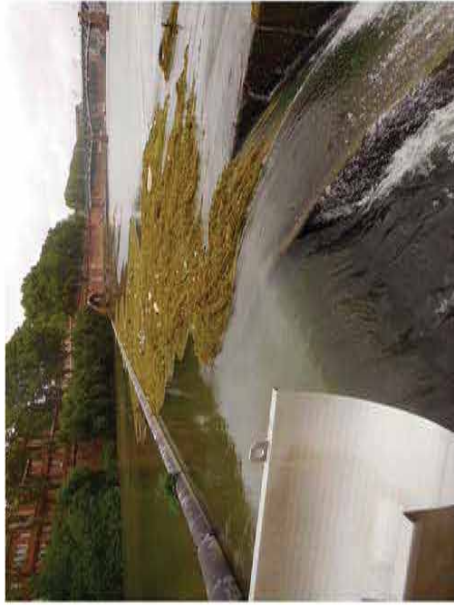
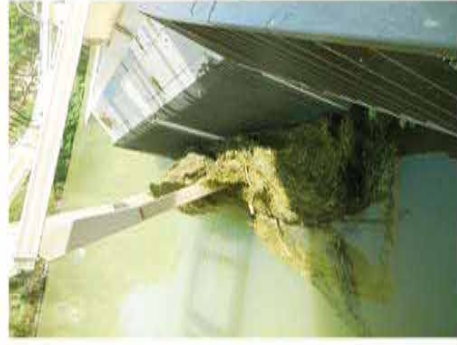
Accumulation à la drôme de l'usine et dégrilleur bloqué par renoncles fin juin et juillet

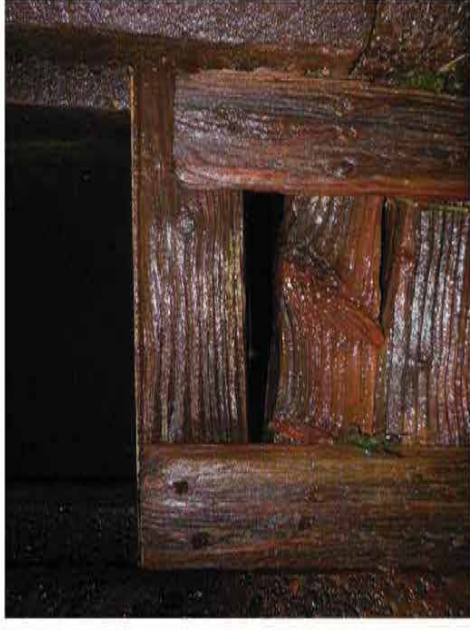
Exemple de seuils interbassins en bois à changer

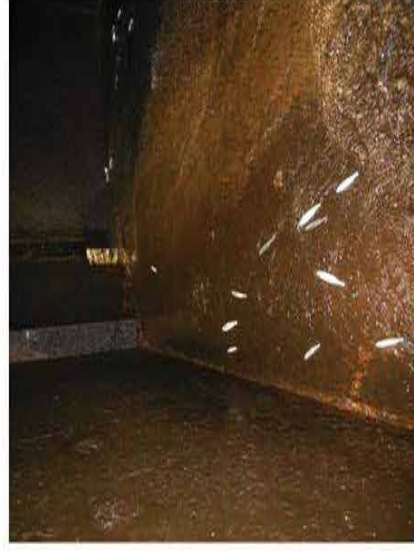
Cyprinidés mis à sec lors d'un arrêt de la passe à bassins

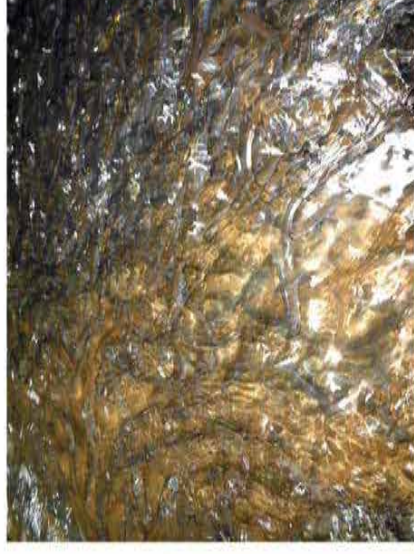
Banc de cyprinidés dans un fond de bassins alimenté par la pompe lors d'arrêt de la passe
